船舶事故調査報告書

令和2年2月12日
 運輸安全委員会（海事専門部会）議決
 委員 佐藤 雄二（部会長）
 委員 田村 兼吉
 委員 岡本 満喜子

事故種類	乗組員負傷
発生日時	令和元年7月30日 13時00分ごろ
発生場所	関西国際空港北東方沖 泉大津沖埋立処分場防波堤灯台から真方位262° 3.6海里 (M) 付近 (概位 北緯34° 31.5′ 東経135° 18.5′)
事故の概要	漁業取締船 ^{はくりゅう} 白竜丸は、錨泊中、ダビットで降下作業中の漁業取締艇 ^{はくりゅう} 白竜丸1号艇が海面に落下し、乗組員が負傷した。
事故調査の経過	令和元年8月13日、本事故の調査を担当する主管調査官（神戸事務所）ほか1人の地方事故調査官を指名した。 原因関係者から意見聴取を行った。
事実情報 船種船名、総トン数 船舶番号、船舶所有者等 L×B×D、船質 機関、出力、進水等	A 漁業取締船 白竜丸、1,598トン 142250、農林水産省 84.22m×12.50m×6.24m、鋼 ディーゼル機関2基、5,294kW（合計）、平成26年7月2日 B 漁業取締艇 白竜丸1号艇、2.0トン 291-43507東京、農林水産省 6.57m (Lr) × 2.65m × 1.03m、ゴム ガソリン機関、110.3kW、平成26年5月
乗組員等に関する情報	A 船長 男性 55歳 一級海技士（航海） 免許年月日 平成10年3月18日 免状交付年月日 平成30年1月23日 免状有効期間満了日 令和5年3月17日 航海士A ₁ 男性 52歳 一級海技士（航海） 免許年月日 平成9年3月18日 免状交付年月日 平成28年12月5日 免状有効期間満了日 令和4年3月17日 航海士A ₂ 男性 48歳 二級海技士（航海）

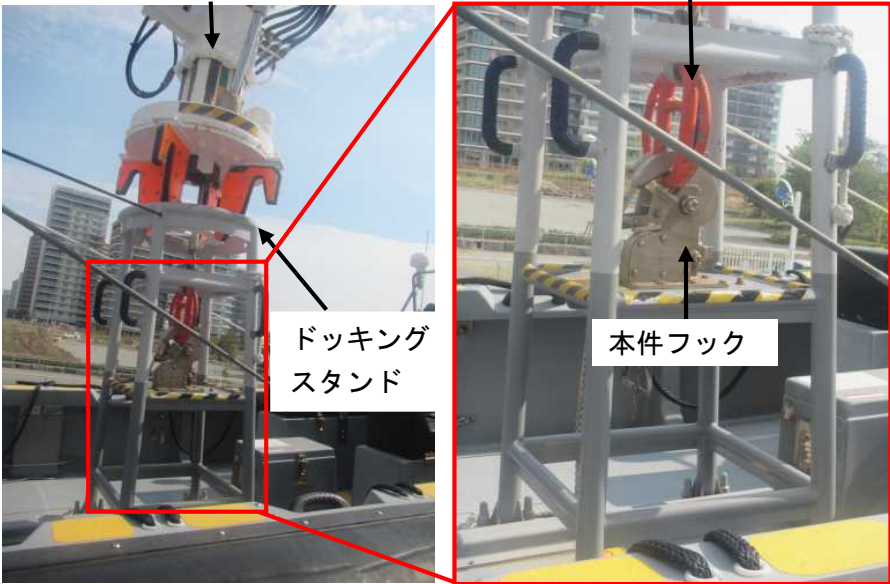
<p>免許年月日 平成29年3月16日 免状交付年月日 平成29年7月3日 免状有効期間満了日 令和4年3月15日 甲板員A 男性 29歳 機関員A 男性 27歳</p>
死傷者等	重傷 2人（船長及び航海士A ₂ ）、軽傷 2人（甲板員A及び機関員A）
損傷	なし
気象・海象	気象：天気 晴れ、風向 西、風力 2、視界 良好 海象：海上 平穏
事故の経過	<p>A船は、船長、航海士A₁、航海士A₂、甲板員A及び機関員Aほか22人が乗り組み、造船所関係者14人を乗せ、定期検査工事及び一般修繕工事において整備した機器類を試運転する目的で、令和元年7月30日08時20分ごろ大阪湾に向けて大阪府大阪市所在の造船所を出航した。</p> <p>A船は、関西国際空港西方沖で主機関の試運転を終え、12時07分ごろ同空港北東方沖において錨泊した後、右舷側に搭載されているB艇及び漁業取締艇ダビットの試運転を行うこととした。</p> <p>B艇の降下作業責任者である航海士A₁は、漁業取締艇ダビットのワイヤロープ先端のマスターリンクをB艇の離脱フック（以下「本件フック」という。）に装着して同ダビットの制振装置とB艇のドッキングスタンドとを圧着するなどの降下準備を終えたのを確認し、B艇の降下作業を開始する旨の声掛けを行った。（写真1参照）</p>
	<p>漁業取締艇ダビットの制振装置</p> <p>マスターリンク</p>

<p>ドッキングスタンド</p> <p>本件フック</p>
	<p>写真1 漁業取締艇ダビットの制振装置とB艇との結合状況</p> <p>B艇に乗艇した者は、船長が左舷船尾側に、航海士A₂が艇指揮と</p>

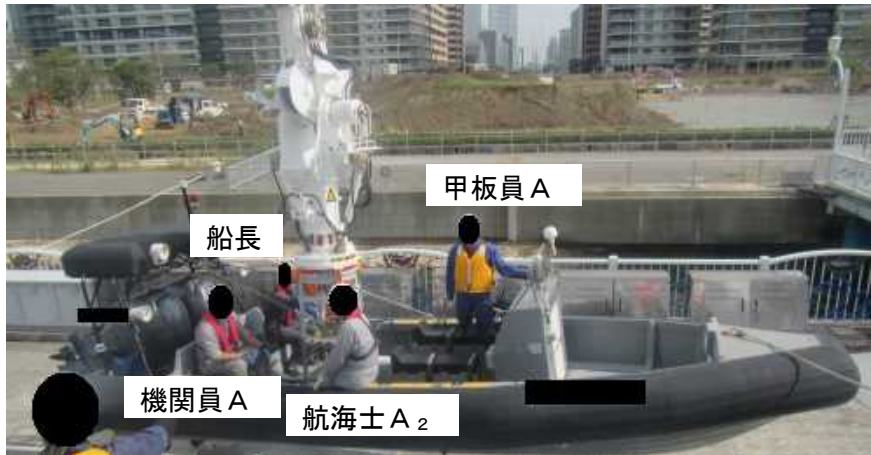
して右舷側中央部の舷縁に、機関員Aが本件フック開放操作担当として右舷船尾側にそれぞれ腰を掛け、甲板員Aが操船担当として操縦席左舷側で手摺りを掴んで立ち、B艇の降下を待っていた。(写真2参照)

写真2 B艇乗艇者の位置(再現)

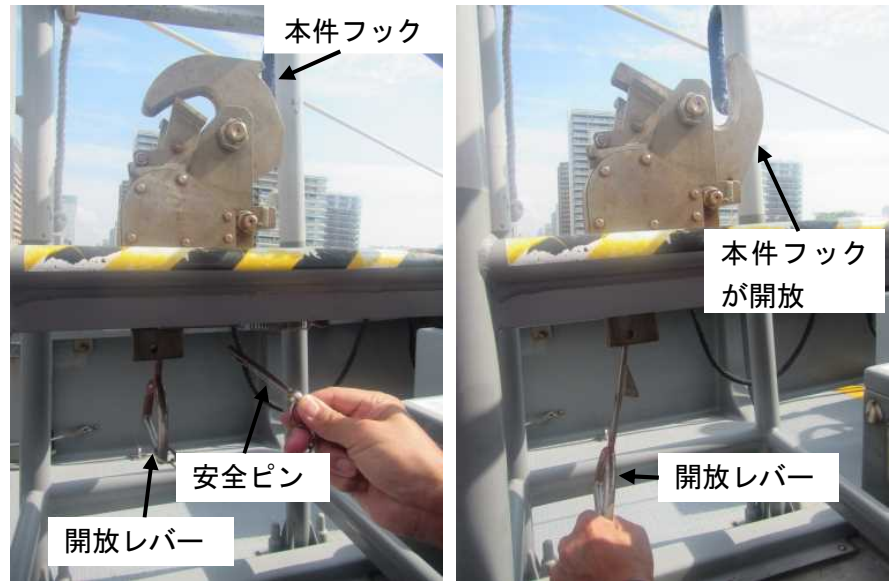
B艇は、漁業取締艇ダビットの操作者がワイヤロープを繰り出して降下させる旨の声掛けを行い、再度降下し始めた直後、機関員Aが、声掛けを行わないまま本件フックの安全ピンを抜き、続いて本件フックの開放レバーを引いたところ、13時00分ごろ、マスターリンクが本件フックから開放され、海面上約2.5mの位置から海面に落下した。

A船の乗組員は、本件フックがオンロードリリース方式であるので、B艇が着水してから本件フックの開放レバーを引くよう習熟訓練において指導されていた。(写真3参照)

写真3 本件フックの安全ピンを抜いて開放レバーを引いた状況

- ・ 漁業取締艇の艇指揮は、乗艇前に乗艇者及び甲板上での作業を集め、漁業取締艇降下から揚収までのブリーフィングを行うこととした。
- ・ 平穏な海況の場合、漁業取締艇の離脱フック開放操作担当者は、漁業取締艇が水面近くまで降下したところで、艇指揮に対して安全ピンを抜く旨を声掛けした後に安全ピンを抜き、漁業取締艇が着水した後に開放レバーを引くこととした。
- ・ 波が高くて着水後に離脱フック開放操作を行うことが危険と判断される場合は、艇指揮の指示により、安全ピンを抜いて開放レバーを引くこととした。
- ・ 開放レバー周辺に「着水確認までレバー操作禁止！」の標示を貼り付けた。
- ・ 離脱フック開放操作の初心者については、漁業取締艇の取扱いについて十分な説明と習熟訓練の時間を設け、チェックリストに記録することとした。

- ・ 漁業取締艇の降下作業は、降下作業責任者の指示並びに艇指揮及び離脱フック開放操作担当者の復唱と報告を徹底することにより、降下作業責任者と艇指揮及び離脱フック開放操作担当者との意思疎通を図りつつ、安全確認を行いながら行うこと。
- ・ 水産庁は、所属する各漁業取締船が備えている各漁業取締艇のリリース方式に応じた降下作業手順書を定め、各船の乗組員に周知徹底を図るとともに、定期的に訓練を実施し、また、用船する各漁業取締船についても同様に降下作業手順書を定め、各船の乗組員に周知徹底を図り、定期的に訓練を行うよう指導すること。
- ・ 漁業取締艇の離脱フック開放操作が異なる漁業取締船から転船した乗組員に対しては、特に習熟訓練を徹底すること。
- ・ 漁業取締艇の降下及び揚収作業を行う際は、事前にブリーフィングを行うこと。
- ・ 事故発生時には速やかに海上保安庁へ通報すること。

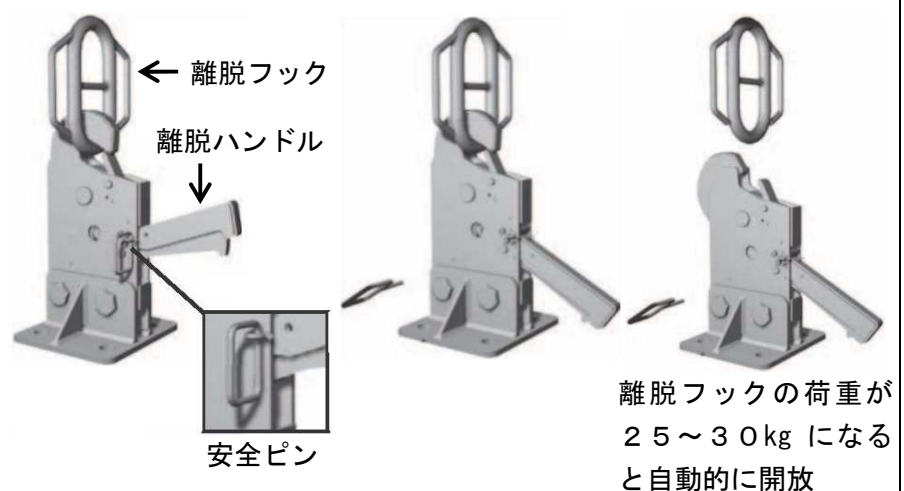
水産庁所属の漁業取締艇の離脱フックには、安全ピンを抜いて開放レバーを引けば、開放される方式(オンロードリリース方式)と安全ピンを抜き、続いて離脱ハンドルを下げた状態にしておけば、漁業取締艇が着水して離脱フックの荷重が25~30kg以下になった際に自動的に開放される方式(オフロードリリース方式)がある。

機関員Aは、平成23年6月に水産庁に入庁してから平成28年3月までの間、他の漁業取締船に乗船しており、同船の漁業取締艇の離脱フックはオフロードリリース方式であり、同方式で離脱フックを開放した経験が数十回あった。(図1参照)

図1 機関員Aが過去に乗艇した漁業取締艇で離脱フックの安全ピンを抜いて離脱ハンドルを下げた状況
