## 船舶事故調査報告書

事故種類	転覆
発生日時	平成31年4月5日 16時00分ごろ
発生場所	山口県長門市 <sup>かよい</sup> 通漁港沖 通港田ノ浦防波堤灯台から真方位187°162m付近 （概位 北緯34°25.4′ 東経131°14.9′）
事故の概要	漁船 <sup>ゆうぼう</sup> 有穂丸は、北進中、波が舷縁を越えて船内に流入し、転覆した。 有穂丸は、主機等に濡損を生じた。
事故調査の経過	平成31年4月10日、本事故の調査を担当する主管調査官（門司事務所）ほか1人の地方事故調査官を指名した。 原因関係者から意見聴取を行った。
事実情報 船種船名、総トン数 船舶番号、船舶所有者等 L×B×D、船質 機関、出力、進水等	漁船 有穂丸、1.1トン YG3-55309（漁船登録番号）、個人所有 6.43m(Lr)×2.08m×0.80m、FRP ディーゼル機関、33.83kW、平成6年3月21日 第291-34407号（船舶検査済票の番号）
乗組員等に関する情報	船長 男性 68歳 一級小型船舶操縦士・特殊小型船舶操縦士・特定 免許登録日 昭和50年6月24日 免許証交付日 平成25年8月6日 （令和元年8月2日まで有効）
死傷者等	なし
損傷	主機等に濡損（全損）
気象・海象	気象：天気 晴れ、風向 西南西、風力 5、視界 良好 海象：波高 約1.5～2.0m 長門市には、平成31年4月3日16時12分に強風注意報が、5日03時54分に波浪注意報が発表され、本事故時も継続中であった。
事故の経過	本船は、船長ほか甲板員1人が乗り組み、あかもく漁（舷側から手を伸ばして浮いたあかもくをカマで刈り取る漁）を行った後、平成31年4月5日15時40分ごろ満載状態で漁場を出発し、通漁港に向けて帰港することとした。

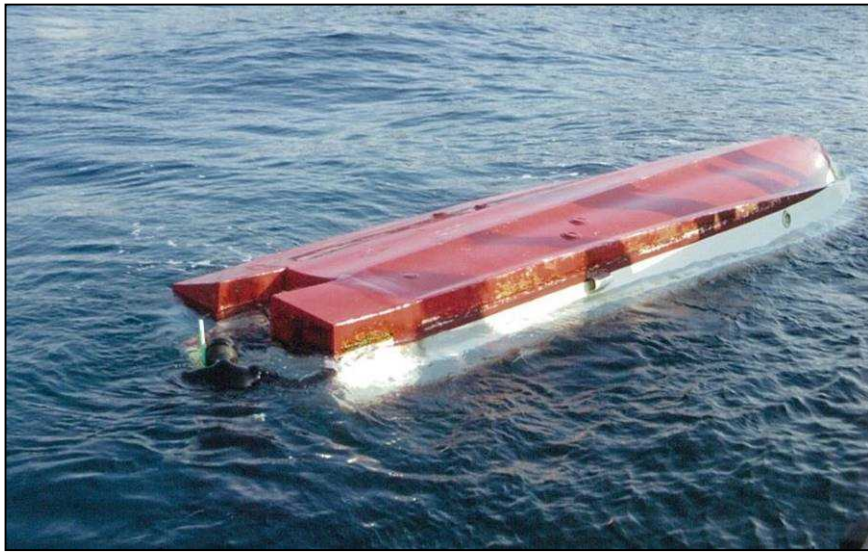
写真1 本船（転覆した状態）

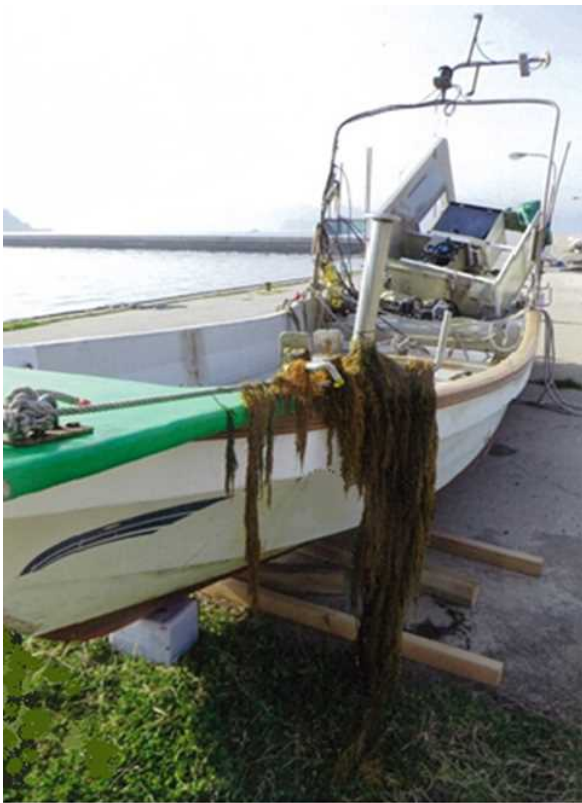
写真2 本船（陸揚げ後）

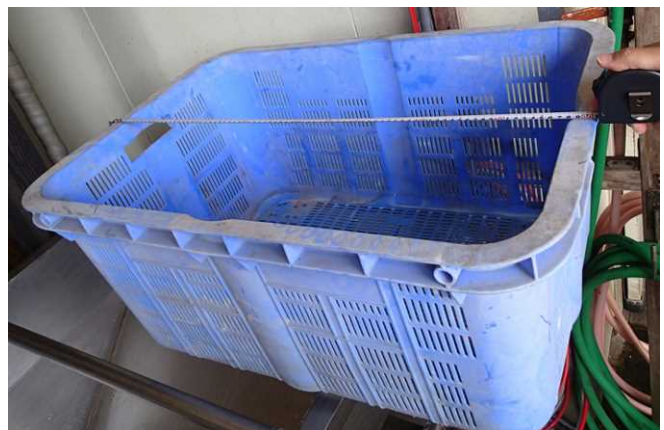
写真3 あかもくを入れるカゴ

<p>次のことが考えられる。</p> <ul style="list-style-type: none"><li>・ 小型船舶は、波等の影響を受けやすいので、波高が高いときや波浪注意報が発表されているときは出港を控えること。</li><li>・ 漁獲物を入れたカゴを甲板上に積む際は、固縛するなどの移動防止措置を適切に行うこと。</li><li>・ 小型船舶の乗船者は、救命胴衣を常時着用すること。</li></ul>
--	---
