船舶事故調査報告書

事故種類	衝突
発生日時	令和元年11月7日 16時00分ごろ
発生場所	広島県福山市田島南方沖 箱崎港箱崎一文字防波堤南灯台から真方位192° 1.1海里 (M) 付近 (概位 北緯34° 20.4′ 東経133° 20.1′)
事故の概要	引船関栄丸は、台船今造102をえい航して西南西進中、また、遊漁船海鳳丸は、西南西進中、今造102と海鳳丸とが衝突した。 海鳳丸は、船長が負傷し、船首部に圧壊を生じ、また、今造102は、船尾部外板に擦過傷を生じた。
事故調査の経過	令和元年11月8日、本事故の調査を担当する主管調査官（広島事務所）ほか1人の地方事故調査官を指名した。 原因関係者から意見聴取を行った。
事実情報 船種船名、総トン数 船舶番号、船舶所有者等 L×B×D、船質 機関、出力、進水等	A 引船 関栄丸、19トン 260-36201熊本、有限会社岡部船舶（船舶所有者）、 日東タグ株式会社（運航者、A社） 14.50m (Lr) × 5.20m × 1.97m、鋼 ディーゼル機関、559kW、平成8年10月 B 台船 今造102、総トン数不詳 なし、株式会社スチールハブ 50.0m × 18.0m × 3.0m、鋼 機関なし、昭和49年（建造年） C 遊漁船 海鳳丸、4.9トン HS3-50863（漁船登録番号）、個人所有 11.61m (Lr) × 2.71m × 0.90m、FRP ディーゼル機関、421kW、平成28年9月 第270-48504号（船舶検査済票の番号）
乗組員等に関する情報	A 船長A 男性 60歳 一級小型船舶操縦士 免許登録日 平成29年7月6日 免許証交付日 平成29年7月6日 (令和4年7月5日まで有効) 甲板員A 男性 50歳

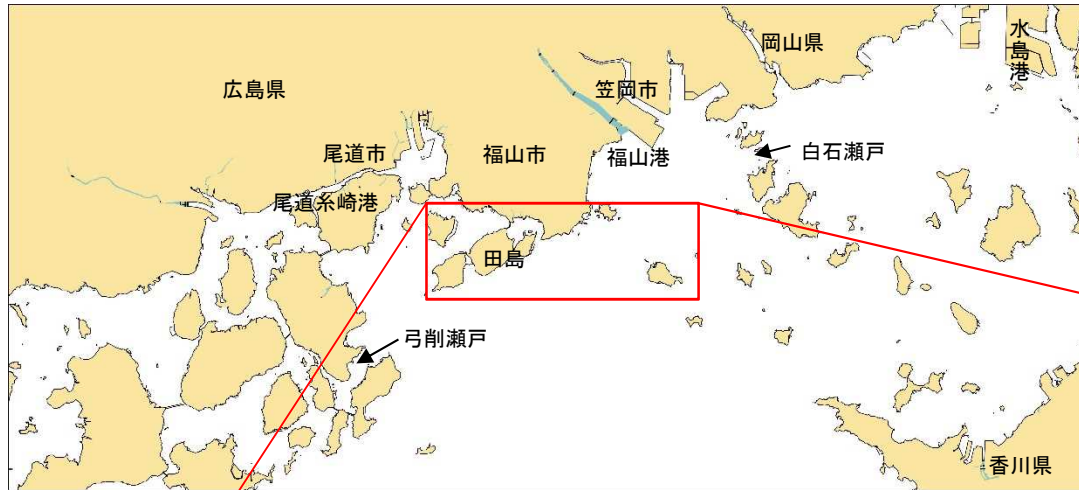
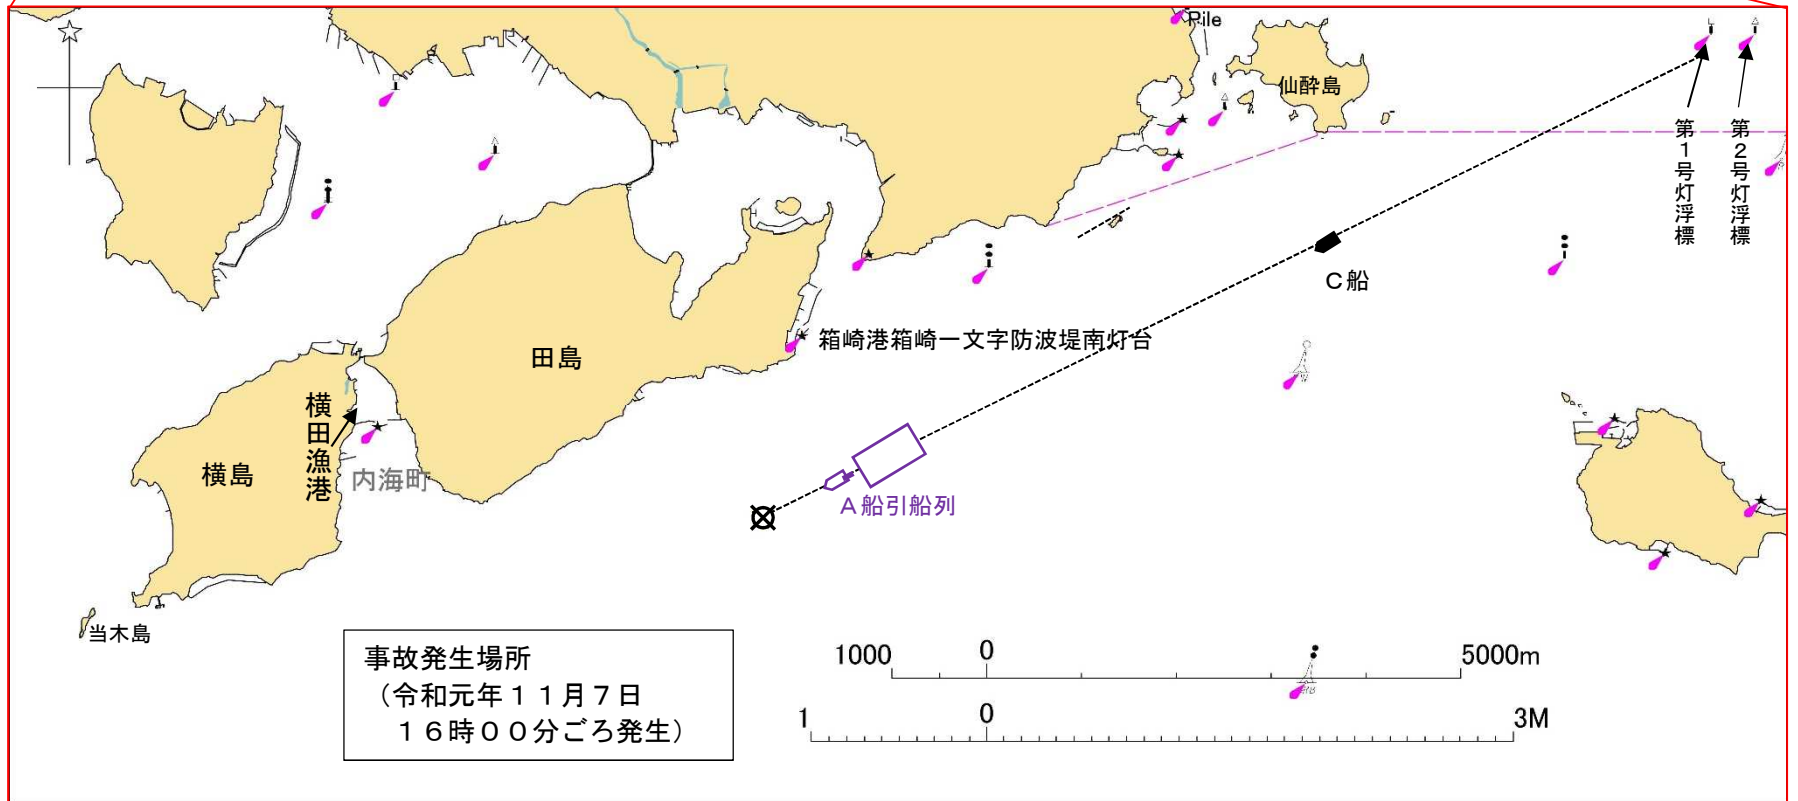
付図1 事故発生経過概略図

<p>一級小型船舶操縦士・特殊小型船舶操縦士 免許登録日 平成19年8月16日 免許証交付日 平成29年7月14日 (令和4年8月15日まで有効)</p> <p>C 船長C 男性 67歳 一級小型船舶操縦士・特殊小型船舶操縦士・特定 免許登録日 平成28年2月15日 免許証交付日 平成28年2月15日 (令和3年2月14日まで有効)</p>
死傷者等	<p>A なし B なし C 軽傷 1人(船長C)</p>
損傷	<p>A なし B 船尾部外板に擦過傷 C 船首部に圧壊</p>
気象・海象	<p>気象：天気 晴れ、風向 西南西、風速 約3～4m/s、視界 良好 海象：波高 約0.7m、潮汐 上げ潮の中央期</p>
事故の経過	<p>A船は、船長A及び甲板員Aが乗り組み、鋼材約400tを積載したB船を船尾部から約30mのえい航索で繋いで引船列(以下「A船引船列」という。)を構成し、令和元年11月7日10時35分ごろ愛媛県今治市今治港に向け、岡山県倉敷市水島港を出港した。</p> <p>A船は、0.25Mレンジに設定してオフセンターとしたレーダー1台及びGPSプロッターを作動させ、甲板員Aが、12時30分ごろ白石瀬戸東方沖で昇橋し、船長Aから船橋当直を引き継いで単独の船橋当直につき、約4ノット(kn)の速力(対地速力、以下同じ。)で、自動操舵により白石瀬戸を航行した。</p> <p>A船引船列は、福山港沖で錨泊中の船舶を避けながら航行し、福山港分岐第1号灯浮標(以下「福山港分岐」の付いた灯浮標名についてはこれを省略する。)と第2号灯浮標の間を通過した頃、針路を弓削瀬戸に向けて西南西進した。</p> <p>甲板員Aは、レーダーによりB船の船尾方300m付近にC船を探知した後、船尾方を振り向いてA船引船列とほぼ同じ針路及び高速力で接近してくるC船を視認したが、そのうち針路を変えてA船引船列を追い越していくと思った。</p> <p>A船引船列は、同じ針路及び速力で航行を続け、甲板員Aが、再度、船尾方を見たところ、B船に向かって針路及び速力を変えずに、更に接近してくるC船を認めたが、どうすることもできず、16時00分ごろB船の船尾部とC船の船首部とが衝突した。</p> <p>甲板員Aは、船員室で休息中の船長Aに本事故の発生を報告し、昇橋した船長AがA船を操船してB船に接舷してもやいを取って係船し</p>

<p>た。</p> <p>船長Aは、甲板員Aに本事故の発生を海上保安庁に通報させ、自らは同旨をA社に報告した。</p> <p>C船は、船長Cが1人で乗り組み、遊漁を終え、水島港玉島区で遊漁客8人全員を降ろした後、帰港の目的で、15時05分ごろ福山市横田漁港に向けて出港した。</p> <p>C船は、0.25Mレンジに設定したレーダー及びGPSプロッターを作動させ、船長Cが、操舵室の背もたれの付いた操縦席に腰を掛けて背中をもたれた姿勢で操船に当たり、白石瀬戸を通過し終えた後、針路を田島南方沖に向け、約22knの速力で、自動操舵により西南西進した。</p> <p>船長Cは、第1号灯浮標と第2号灯浮標との間を通過した頃、前路に他船を認めなくなったので、安堵して気が緩み、疲れもあって眠気を感じたが、入港まで約20分なので、眠気を我慢できると思い、操船を続けた。</p> <p>船長Cは、右舷方に福山市仙酔島^{せんすい}を視認した後、強い眠気を感じて間もなく居眠りに陥り、舵輪で胸を強く打った衝撃で目が覚め、B船に衝突したことを知った。</p> <p>C船は、船長Cが主機を中立運転として停船した後、停船しているA船引船列に向かって航行し、B船に接舷してもやいを取って係船した。</p> <p>船長Cは、16時40分ごろ来援した巡視艇により、横田漁港に運ばれた後、救急車で病院に搬送され、右環指挫創、左膝擦過創及び左肋軟骨骨折と診断された。</p> <p>(付図1 事故発生経過概略図 参照)</p>
<p>その他の事項</p>	<p>甲板員Aは、船長Aから漁船に注意して航行するよう注意を受けており、ふだんから船首方及び左右舷方から接近する小型船に対しては早めに避航する措置をとっていたが、船尾方300m付近から接近してくるC船を視認した際、C船がA船引船列の左右舷のどちらを追い越していくか判断ができず、A船引船列の運動性能を考慮し、そのまま針路を保持して航行するしかなかったと本事故後に思った。</p> <p>甲板員Aは、C船もA船引船列に気付いていると思っており、衝突の危険を感じていなかったため、汽笛を吹鳴することが頭に浮かばなかったと本事故後に思った。</p> <p>船長Cは、令和元年8月から週5日08時から17時まで会社員として勤務するようになり、その傍らで遊漁船業を営んでいた。</p> <p>船長Cは、休日の11月4日は日帰りで遊漁船業を行い、5日及び6日は会社に出勤しており、その後の行程は次のとおりであった。</p> <ul style="list-style-type: none"> ・6日22時30分ごろ横田漁港を出港し、7日00時00分ごろ玉島地区に到着し、岸壁に係留して仮眠を取った。
