船舶事故調査報告書

令和2年3月25日

運輸安全委員会（海事専門部会）議決

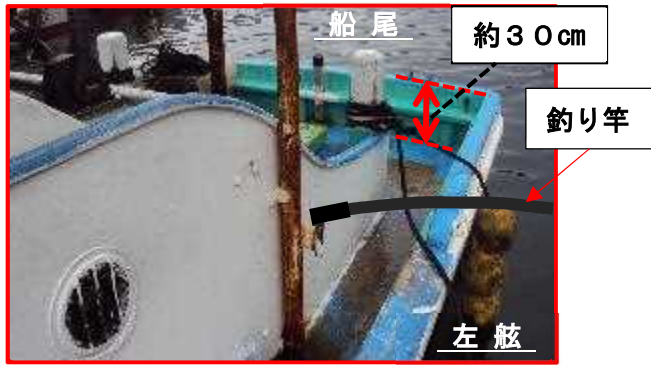
図1 本船の引縄釣り漁の状況（イメージ）

<p>確認した。</p> <p>僚船の船長は、帰航中、鳥山（魚の群れの上に集まる鳥）を見つけたので、本船の船長に知らせようと思い、14時00分ごろから携帯電話で複数回呼出しを試みたものの、応答がなかったため本船の船長の安否が心配になり、本船が所属する漁業協同組合（以下「本件組合」という。）に連絡し、その旨を伝えた。</p> <p>僚船の船長は、本件組合が派遣した漁船と共に尾鷲港南方沖に引き返して本船の捜索に当たり、また、本件組合の職員は、本船の船長への電話による呼出しを繰り返したものの、応答がなかったため、海上保安庁に本船の船長と連絡が取れない旨を通報した。</p> <p>本船は、僚船、海上保安庁の巡視船艇、ヘリコプタ等により捜索が開始され、16時55分ごろ尾鷲港南方沖を針路約340°（真方位）で航行しているところをヘリコプタにより発見された。</p> <p>本船は、移乗して機関を停止した巡視艇の乗組員により、無人の状態であることが確認され、その後、本件組合に所属する漁船の船長の操船により尾鷲港に帰港した。</p> <p>船長は、海上保安庁の巡視船艇、ヘリコプタ等により捜索が続けられたものの、発見されず、行方不明となった。</p> <p>（付図1 事故発生経過概略図、写真1 本船 参照）</p>
<p>その他の事項</p>	<p>船長の家族によれば、船長は、本船で25年以上の引縄釣り漁の経験があり、持病等がなく、健康状態は良好であり、本事故発生前日、ふだんの様子と変わりはない。</p> <p>船長は、ふだん、引縄釣り漁の操業中、約6～7ノット（kn）の速力（対地速力、以下同じ。）で航行し、魚が掛かった際、又は、漁具を納める際には、約3～4kn（微速力前進）に減速していた。</p> <p>本船は、無人の状態で見つめられた際、両舷に釣り竿が1本ずつ振り出され、同竿及び船尾からそれぞれ道糸などの漁具が投入された状態で、約3～4knの速力で航行しており、船体には衝突痕などの損傷はなく、操舵室に防水ではない携帯電話が置かれていた。</p> <p>本船の船尾部における甲板上から船縁までの高さは、約30cmであった。</p> <p>（図1 参照）</p>

本船は、無人の状態で見発見された際、両舷から釣り竿が振り出され、漁具が海中に投入された状態で、魚が掛かった際、又は、漁具を納める際の速力である微速力前進で航行していたことから、船長が操業中に落水した可能性があるものと考えられる。

たことにより発生したものと考えられる。
再発防止策	<p>今後の同種事故の被害の軽減に役立つ事項として、次のことが考えられる。</p> <ul style="list-style-type: none"> ・ 船縁付近では、構造物等につかまって姿勢を低くするなどして安定した姿勢を保ち、落水することがないように十分に注意すること。 ・ 防水型の携帯電話を常に身につけ、落水時の連絡手段を確保することが望ましい。
