船舶事故調査報告書

事故種類	衝突
発生日時	令和元年12月25日 10時38分ごろ
発生場所	鹿児島県与論町与論島北方沖 与論港灯台から真方位054° 2.7海里（M）付近 （概位 北緯27° 04.6′ 東経128° 26.3′）
事故の概要	漁船大金久丸は、東北東進中、漂泊中の遊漁船海姫に衝突した。 海姫は、同乗者及び釣り客が負傷し、左舷船首部外板に亀裂を生じ、大金久丸は、操舵席窓ガラスに破損を生じた。
事故調査の経過	令和元年12月26日、本事故の調査を担当する主管調査官（那覇事務所）ほか1人の地方事故調査官を指名した。 原因関係者から意見聴取を行った。
事実情報 船種船名、総トン数 船舶番号、船舶所有者等 L×B×D、船質 機関、出力、進水等	A 遊漁船 海姫、3.6トン ON3-100163（漁船登録番号）、個人所有 9.98m（Lr）×3.06m×1.08m、FRP ガソリン機関（船外機）2基、220.6kW（合計）、平成27年5月 第296-25925号（船舶検査済票の番号） B 漁船 大金久丸、1.2トン KG3-35362（漁船登録番号）、個人所有 7.83m（Lr）×1.88m×0.62m、FRP ディーゼル機関、漁船法馬力数40、平成7年2月28日
乗組員等に関する情報	A 船長A 男性 37歳 一級小型船舶操縦士・特殊小型船舶操縦士・特定 免許登録日 平成20年7月17日 免許証交付日 令和元年8月9日 （令和7年3月12日まで有効） B 船長B 男性 82歳 一級小型船舶操縦士・特殊小型船舶操縦士・特定 免許登録日 昭和50年12月5日 免許証交付日 平成27年11月10日 （令和3年2月13日まで有効）
死傷者等	A 軽傷 2人（同乗者、釣り客）

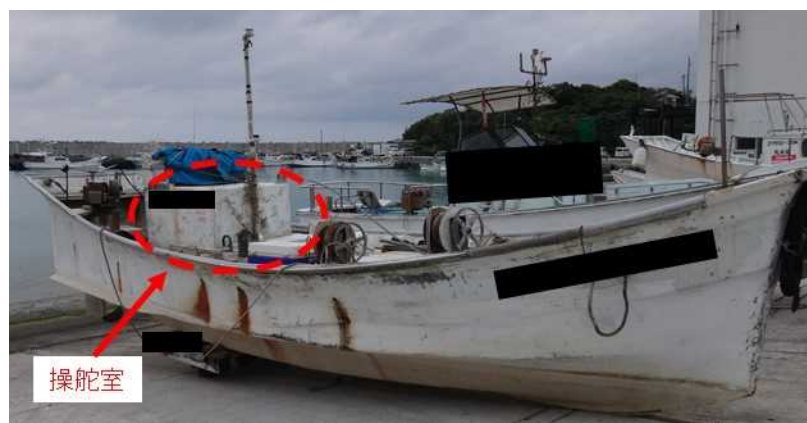
写真3 B船

船長Bは、さわらひき縄漁を行いながら移動することとし、操舵室後部の甲板上に座った状態で約5knの速力で東北東進し、食事をとろうと下を向いていたところ、衝撃を感じ、流木に乗り揚げたのかと思い、周囲を確認したところ、船尾方にいるA船を見て、A船と衝突したことを認めた。(写真3～4参照)

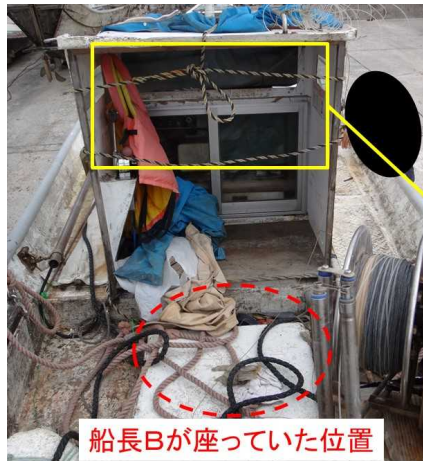
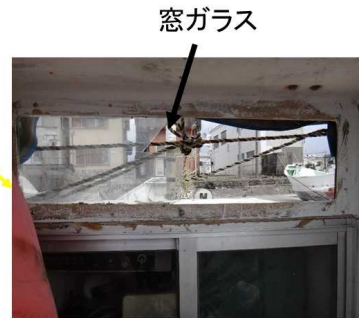
写真4 B船の操舵室の状況（船尾方から撮影）

座った状態での前方の見通し状況

船長Bが座っていた位置

船長Bは、ふだん、操舵室後部の甲板に座ったまま操船し、操舵席の窓ガラス越しに前方を見たり、左右に体を動かして前方を見たりして周囲の見張りを行っていた。

<p>船長Bは、これまでの経験から、波高が約1.5mあれば与論島の漁船は出港していないと思い、また、与論島北方沖に遊漁船が来ているのを見たことがなく、本事故発生前にも他船を認めなかったため、周囲に他船がいないと思い、前方の見張りを行っていません。</p> <p>船長Bは、操舵室後部の甲板上に座った状態で、食事をとろうとしていたため、本件ロープから手を放していました。</p> <p>船長A及び船長Bは、本事故発生場所付近の海域が、波と潮流がぶつかって不規則な波が発生する状況であったと感じていました。</p>
<p>分析</p> <p>乗組員等の関与 船体・機関等の関与 気象・海象等の関与 判明した事項の解析</p>	<p>A なし、B あり A なし、B なし A なし、B なし</p> <p>A船は、与論島北方沖において漂流中、左舷船尾方からA船に向かって航行するB船の動向を認めた際、B船が変針してA船の左舷方を通過すると思って漂流を続けていたところ、B船が右転してA船の左舷中央部に向かってきたので、危険を感じて主機を始動して後進とし、大声で叫んだものの、B船の船首部が左舷船首部に衝突したものと考えられる。</p> <p>B船は、与論島北方沖を東北東進中、船長Bが、周囲に他船はいないと思い込み、操舵席後部の甲板上に座った状態で本件ロープから手を放したまま航行を続けたことから、右転してA船に接近していることに気付かず、A船の左舷船首部に船首部が衝突したものと考えられる。</p> <p>船長Bは、波高が約1.5mあるので与論島の漁船は出港していないと思い、また、与論島北方沖に遊漁船が来ているのを見たことがなく、本事故発生前にも他船を認めなかったため、周囲に他船がいないと思い込んでいたものと考えられる。</p> <p>B船は、船長Bが、操舵席後部の甲板上に座った状態で本件ロープから手を放して航行を続けたことから、波などの影響により変針してA船に接近したものと考えられる。</p>
<p>原因</p>	<p>本事故は、与論島北方沖において、A船が漂流中、B船が東北東進中、船長Aが、B船の動向を認めた際、B船が変針してA船の左舷方を通過すると思って漂流を続けていたところ、船長Bが、周囲に他船はいないと思い込み、操舵席後部の甲板上に座った状態で本件ロープから手を放したまま航行を続けたため、右転してA船に接近していることに気付かず、A船の左舷船首部に船首部が衝突したものと考えられる。</p>

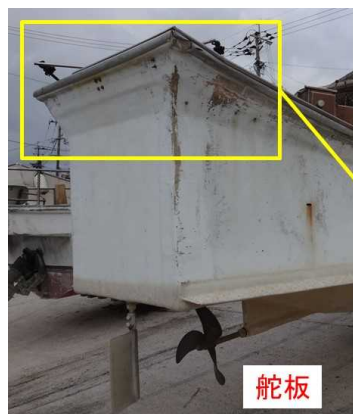
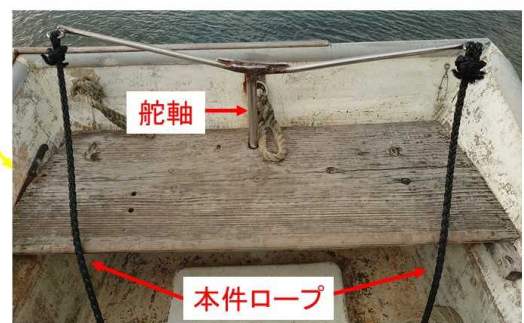
写真5 B船の舵の状況

B船は、‘船尾甲板にある舵軸につながれたロープ’（以下「本件ロープ」という。）で舵板を操作して変針する仕組みとなっており、本件ロープを持たずに航行した場合、波などの影響により容易に変針してしまうことがある。（写真5参照）

舵板

舵軸

本件ロープ

<p>行うこと。</p> <ul style="list-style-type: none"> ・ 舵軸につながれたロープ等で舵板を操作して変針する船舶は、波などの影響により変針しやすいので、常時、ロープ等を持って操船すること。
--	---
