# 船舶事故調査報告書

| 事故種類 | 衝突 |
| 発生日時 | 令和2年2月2日 08時20分ごろ |
| 発生場所 | 鳥取県鳥取市鳥取港北方沖<br>鳥取港第1防波堤東灯台から真方位001° 18.7海里（M）付近<br>（概位 北緯35° 51.7′ 東経134° 11.9′） |

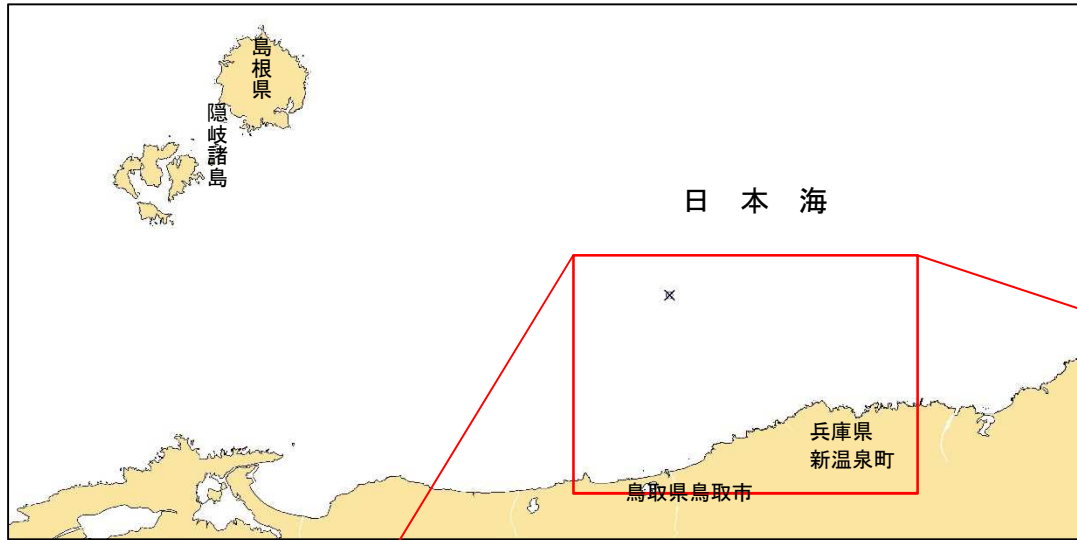
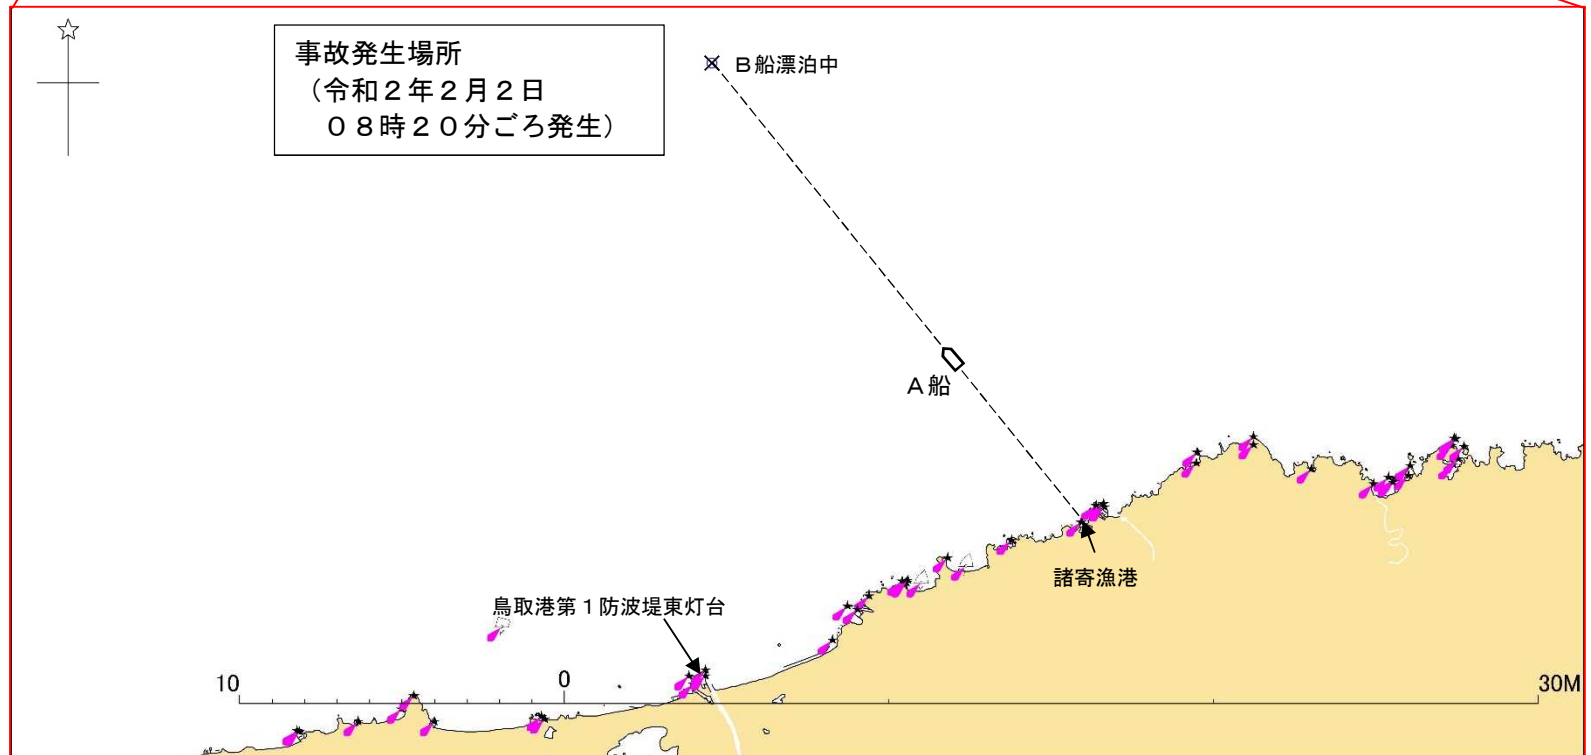
付図1 事故発生経過概略図

| 事故の経過 | <p>A船は、船長Aほか9人が乗り組み、底びき網漁の目的で、令和2年2月2日06時30分ごろ兵庫県新温泉町諸寄漁港を出港し、島根県隠岐諸島東方沖の漁場に向かった。</p> <p>A船は、船橋左舷側にある6Mレンジに設定したレーダーを起動し、船長Aが、07時00分ごろ甲板員Aに船橋当直（見張り）を引き継ぎ、船橋後部の寝台で横になって仮眠し、甲板員Aが立って船橋当直に当たり、約10ノットの対地速力で、自動操舵により北西進した。</p> <p>甲板員Aは、07時40分ごろレーダーで周囲を確認したところ、前路に航行の支障となる船舶の映像を認めず、足の疲れを感じていたため、レーダーの前に置かれた物入れ兼椅子に腰を掛け、後方の棚に背中をもたれた。</p> <p>甲板員Aは、気の緩みと蓄積された疲労により軽い眠気を感じたが、これまで居眠りに陥ったことがなかったため、当直交代まで眠気を我慢できると思い、同じ姿勢で船橋当直に当たっていたところ、いつしか居眠りに陥った。</p> <p>船長A及び甲板員Aは、08時20分ごろ衝撃を感じて目覚め、船長Aが操船に当たりながらレーダーで周囲を確認中、船長Bから‘漁船間の連絡用無線電話’（以下「無線」という。）で連絡を受け、B船と衝突したことを知らされ、A船を反転させてB船の近くに戻った。</p> <p>船長Aは、携帯電話で自身が所属する漁業協同組合に本事故発生の連絡を行うとともに海上保安庁に同旨の通報を行った。</p> <p>A船は、乗組員により損傷箇所の点検を行った後、B船を先導して鳥取県岩美町所在の造船所に向かった。</p> <p>B船は、船長Bほか6人が乗り組み、底びき網漁の目的で、1日08時00分ごろ諸寄漁港を出港し、同港北方沖で操業を行った後、17時00分ごろ鳥取港北方沖の漁場に至って操業を繰り返し、2日07時30分ごろ船首を南西方に向け、主機を中立運転として揚網作業を開始した。</p> <p>船長Bは、乗組員6人を前部甲板及び後部甲板にそれぞれ3人ずつ配置して船尾のネットローラにより揚網作業に当たらせ、自らは船橋で同作業の監視及び周囲の見張りを行っていたところ、底びき網の中に大きな岩が入っており、同網の末端が船尾のスリップウェイに引っ</p> |

| | <p>掛かったことを認め、降橋して後部甲板に赴き、同網の切断作業を行うこととした。</p> <p>B船は、船長Bが、底びき網の切断作業を行っていたところ、衝突の約6秒前、乗組員が発した「危ない」という声を聞いて左舷方を見たところ、約30mにA船を視認して衝突の危険を感じ、「逃げろ」と指示して後部甲板の乗組員3人と共に前部甲板に避難した直後、B船の左舷船尾部にA船の左舷船首部が衝突した。</p> <p>船長Bは、B船が左舷側に傾き始めたので、乗組員に対して救命胴衣の着用を指示した。</p> <p>船長Bは、乗組員全員でB船の損傷箇所の点検を行わせるとともに無線でA船に本事故発生の連絡を行い、その後、携帯電話で自身が所属する漁業協同組合に同旨の連絡を行って海上保安庁への通報を依頼した。</p> <p>B船は、底びき網を切断して岩を取り除いて揚網した後、無線を聞いて本事故の発生を知って来援した僚船2隻に伴走され、造船所に向かった。</p> <p>(付図1 事故発生経過概略図 参照)</p> |
