# 船舶事故調査報告書

令和2年9月9日

運輸安全委員会（海事専門部会）議決

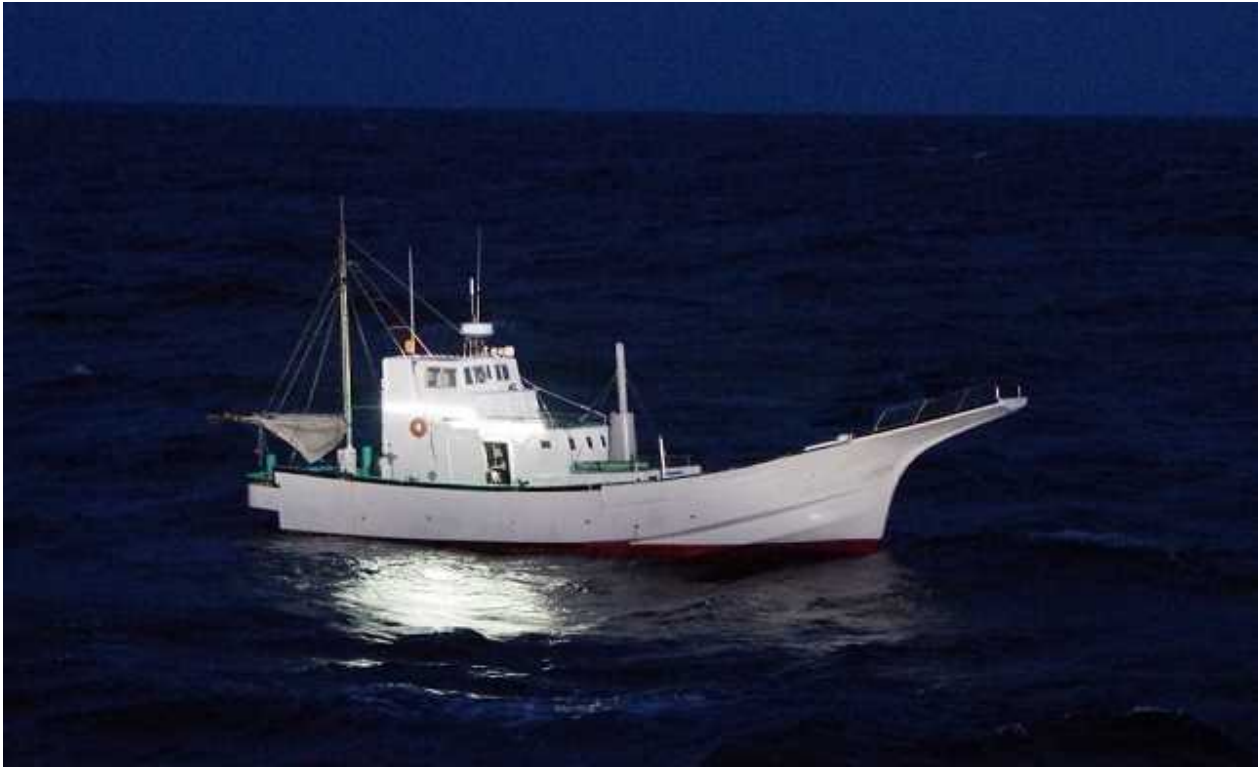
写真1 本船（発見当時）

<p>おらず、船体には、衝突痕などの損傷はなく、操舵室にバッテリーが切れた状態の防水ではない携帯電話が、船室に救命胴衣1着、釣り竿2本等が、船首の物入れに手付かずの状態の餌及び仕掛けがそれぞれ置かれていた。</p> <p>本船の救命胴衣の積載数については、不明であった。</p> <p>本船の船尾部における甲板上から船縁までの高さは、約55cmであり、また、海面から船縁までの高さが約1.2～1.3mであり、本船には、海面から船上に上がる際に使用する梯子などはなかった。</p>
<p><b>分析</b></p> <p>乗組員等の関与 船体・機関等の関与 気象・海象の関与 判明した事項の解析</p>	<p>不明</p> <p>不明</p> <p>不明</p> <p>船長は、行方不明となった。</p> <p>本船は、6月6日17時00分ごろ藺灘波島南西方沖で目撃された後、11日16時25分ごろ御蔵島東南東方沖を無人の状態で見失っているところを発見されたことから、この間において船長が落水したものと考えられる。</p> <p>本船は、無人の状態で見失われた際、釣り竿、仕掛け等が船内に置かれ、機関が中立運転となっていたこと、また、本事故当時、藺灘波島南西方沖から御蔵島東南東方沖の海域において、波高約1.0～3.6mの波浪が発生していたことから、漂流中に波浪を受けて船体が大きく動揺した可能性があると考えられる。</p>
<p><b>原因</b></p>	<p>本事故は、本船が、漂流中、船長が落水したことにより発生したものと考えられる。</p>
<p><b>再発防止策</b></p>	<p>今後の同種事故の被害の軽減に役立つ事項として、次のことが考えられる。</p> <ul style="list-style-type: none"> <li>・船縁付近では、構造物等につかまって姿勢を低くするなどして安定した姿勢を保ち、落水することがないように十分に注意すること。</li> <li>・荒天が予想される場合には、出漁を控え、出漁した後に天候悪化の情報を入手した場合には、無理せず、早めに最寄りの港等に避難すること。</li> <li>・乗船中は、防水型の携帯電話又は防水パックに入れた携帯電話を携帯することが望ましい。</li> <li>・落水時に船上に上がるのを補助することができる縄梯子等を備え、漂流中などに設置することが望ましい。</li> </ul>
