船舶事故調査報告書

事故種類	衝突
発生日時	令和元年6月1日 11時05分ごろ
発生場所	中部国際空港島南方沖 中部国際空港南進入灯施設先端灯から真方位029°620m付近 （概位 北緯34°50.4′ 東経136°48.9′）
事故の概要	遊漁船一栄丸は北東進中、また、プレジャーボートいそたか丸は錨泊中、一栄丸がいそたか丸に衝突した。 一栄丸は船首部外板の擦過傷を生じ、また、いそたか丸は左舷船首部外板の亀裂等を生じた。
事故調査の経過	令和元年6月6日、本事故の調査を担当する主管調査官（横浜事務所）ほか1人の地方事故調査官を指名した。 原因関係者から意見聴取を行った。
事実情報 船種船名、総トン数 船舶番号、船舶所有者等 L×B×D、船質 機関、出力、進水等	A 遊漁船 一栄丸、2.9トン AC3-36112（漁船登録番号）、個人所有 9.95m(Lr)×2.20m×0.60m、FRP ディーゼル機関、139.70kW、昭和58年3月 第240-27207号（船舶検査済票の番号） B プレジャーボート いそたか丸、5トン未満 240-34163愛知、個人所有 6.30m(Lr)×1.45m×0.49m、FRP ガソリン機関（船外機）、18.40kW（合計）、平成5年5月
乗組員等に関する情報	A 船長A 男性 82歳 二級小型船舶操縦士・特殊小型船舶操縦士・特定 免許登録日 昭和56年5月18日 免許証交付日 平成29年9月25日 （令和5年4月6日まで有効） B 船長B 男性 44歳 二級小型船舶操縦士・特殊小型船舶操縦士・特定 免許登録日 平成10年10月22日 免許証交付日 平成30年5月14日 （令和5年10月21日まで有効）
死傷者等	なし

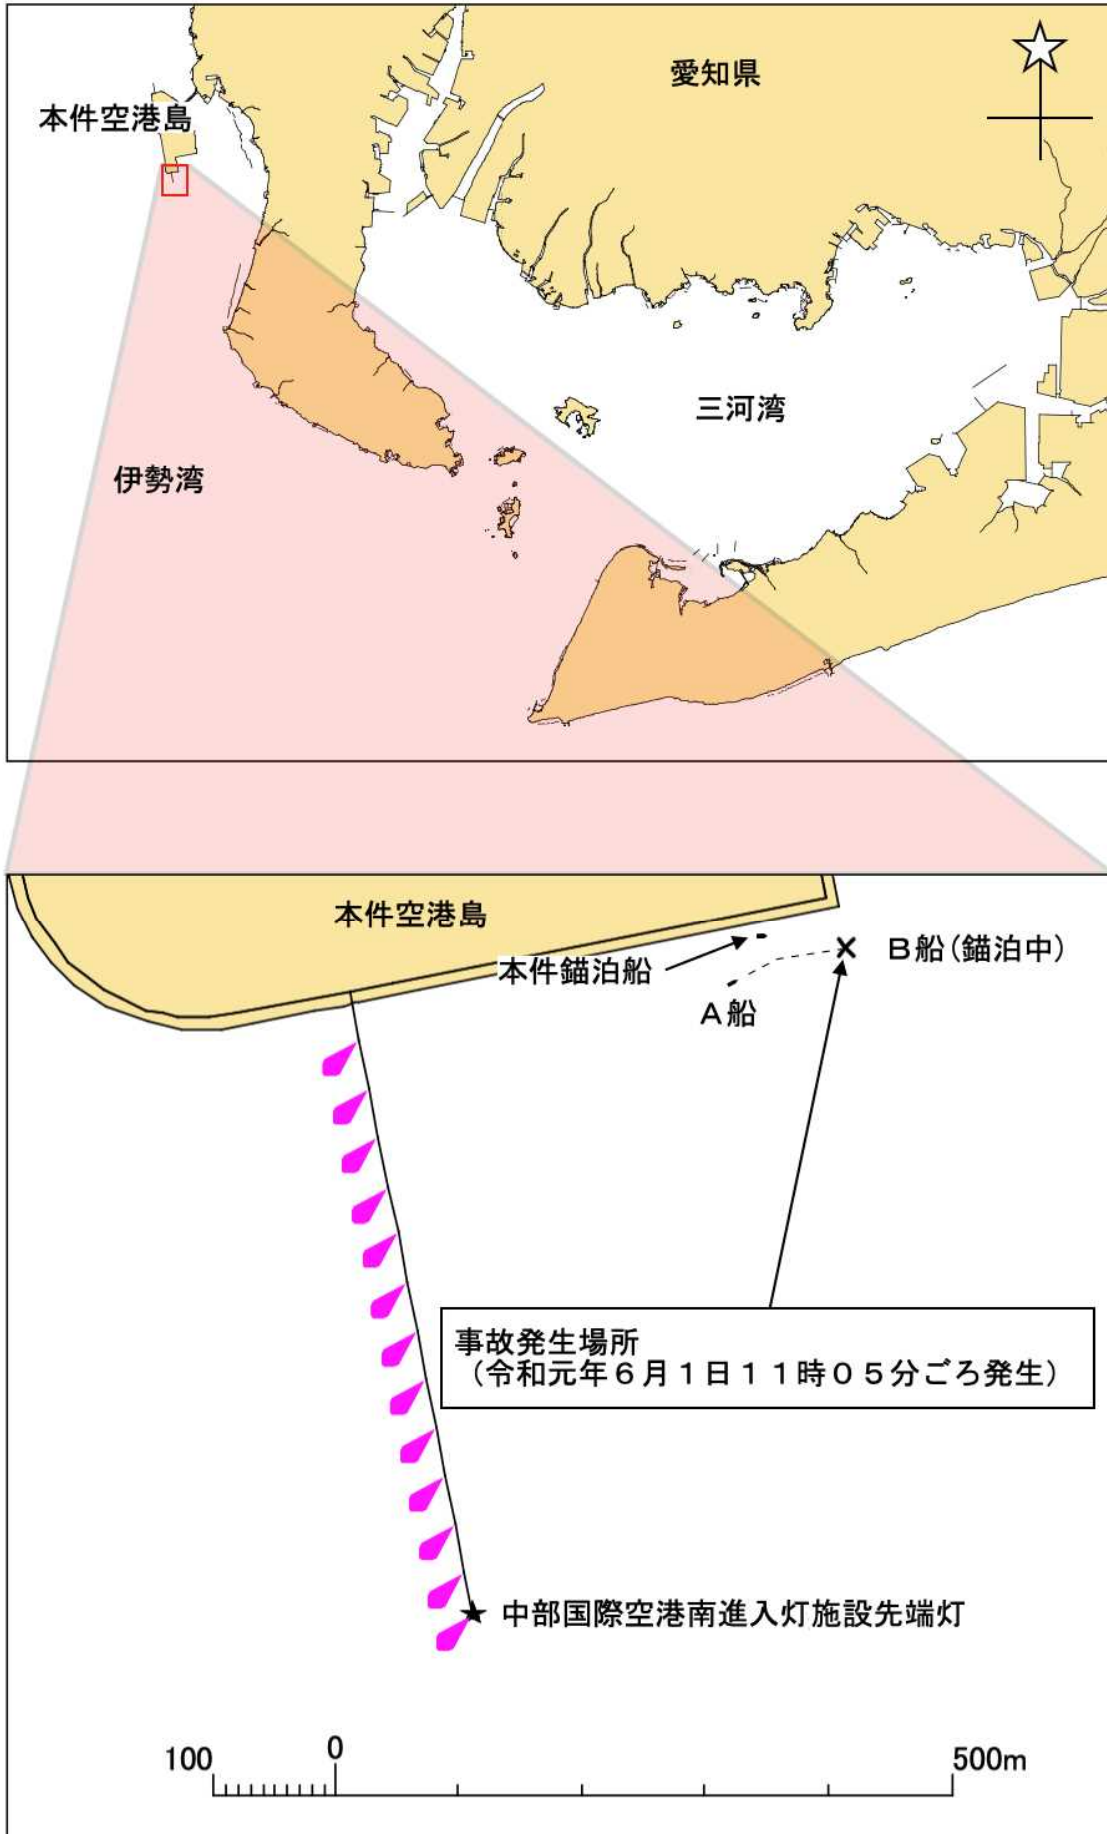
付図1 事故発生経過概略図

<p>損傷</p>	<p>A 船首部外板に擦過傷 B 左舷船首部外板に亀裂、機関等に濡損（全損）</p>
<p>気象・海象</p>	<p>気象：天気 晴れ、風向 西南西、風力 1、視界 良好 海象：海上 平穏</p>
<p>事故の経過</p>	<p>A船は、船長Aが1人で乗り組み、釣り客4人を乗せ、令和元年6月1日04時30分ごろ愛知県常滑市常滑港を出港し、中部国際空港島（以下「本件空港島」という。）南西方沖において遊漁を行った後、11時00分ごろ同港に向けて帰航を開始した。</p> <p>A船は、船長Aが操縦席に腰を掛け、釣り客3人が前部甲板に、釣り客1人が後部甲板にそれぞれ腰を下ろし、手動操舵により約8ノットの対地速力で航行した。</p> <p>A船は、本件空港島南方沖を北東進中、船長Aが、右舷船首方約500m付近に錨泊中のB船を、左舷船首方約450m付近に2隻の錨泊船（以下、2隻をまとめて「本件錨泊船」という。）を認め、B船と本件錨泊船との間に向けて航行を続けた。</p> <p>船長Aは、A船が本件錨泊船に並ぶ約30m手前で、そのままの針路では本件錨泊船に近づきすぎると思ったので、本件錨泊船から遠ざかって航行する目的で右舵を取り、11時05分ごろ、衝撃を感じて船尾方を振り返ったところ、転覆した状態のB船とB船付近の海面に浮かんでいる船長B及びB船の同乗者（以下「同乗者B」という。）を認め、A船がB船に衝突したことを知った。</p> <p>船長Aは、A船をB船に接近させて船長B及び同乗者Bを救助し、船長B及び同乗者Bが負傷していないことを確認した後、海上保安庁に本事故の発生を通報し、常滑港内にいた僚船（以下「本件僚船」という。）に連絡を取ってB船のえい航を依頼した。</p> <p>A船は、船長Aが、船長B及び同乗者Bを来援した巡視艇に移乗させ、海上保安官の事情聴取に応じた後、自力航行により常滑港に帰港した。</p> <p>B船は、船長Bが1人で乗り組み、同乗者Bを乗せ、釣りをを行う目的で、06時30分ごろ常滑港を出港し、本件空港島南方沖において移動と釣りを繰り返した。</p> <p>B船は、10時30分ごろ、本事故発生場所付近（水深約5～8m）に至り、船長Bが、船首を北方に向けて機関を停止した後、船首から四爪錨（重さ約2～4kg）を投下し、錨索（ロープ）を約8～10m繰り出して錨泊を開始した</p> <p>B船は、船長Bが前部甲板に、同乗者Bが後部甲板にそれぞれ腰を下ろして釣りをを行い、11時03分ごろ、船長Bが、左舷方の中部国際空港南進入灯施設付近に北東進中のA船を認め、A船が自船の船首方を右舷側に無難に航過する態勢であったので、錨泊を続けた。</p> <p>船長Bは、A船がB船の西方約80m付近で右転を始めたのを認</p>

<p>め、その後、A船がB船の西方約50m付近で船首がB船に向いたのを見て衝突の危険を感じ、同乗者Bと共に海に飛び込んだ。</p> <p>船長Bは、海中で衝撃音を聞き、B船にA船が衝突したのを知った。</p> <p>B船は、来援した本件僚船により常滑港の岸壁までえい航されて陸揚げされ、その後廃船処理された。</p> <p>(付図1 事故発生経過概略図、写真1 A船、写真2 陸揚げ直前のB船、写真3 B船の損傷状況 参照)</p>
その他の事項	<p>船長Aは、本件錨泊船から遠ざかって航行することに気を奪われていたので、B船の存在を忘れたと本事故後に思った。</p> <p>船長Aは、空港島沖合を一般船舶が航行しているので、ふだんから空港島に近づいて航行しており、本件事故時も本件錨泊船とB船の間を十分に航行できると思ったので、空港島に近づいて航行した。</p> <p>船長Bは、揚錨して機関を始動したとしても、約2～3分を要するので、A船が至近で船首を自船に向けた際、どうすることもできないと思った。</p> <p>船長A、A船の全釣り客、船長B及び同乗者Bは、それぞれが救命胴衣を着用していた。</p>
分析 乗組員等の関与 船体・機関等の関与 気象・海象等の関与 判明した事項の解析	<p>A あり、B なし</p> <p>A なし、B なし</p> <p>A なし、B なし</p> <p>A船は、本件空港島南方沖において、北東進中、本件錨泊船とB船との間を航行しようとする際、船長Aが、本件錨泊船に近づきすぎると思って右転を始め、本件錨泊船から離れて航行することに気を奪われながら右転を続けたことから、B船に向かう状況となったことに気付かず、B船に衝突したものと考えられる。</p> <p>B船は、本件空港島南方沖において、錨泊中、航行中のA船が至近で船首をB船に向けたことから、船長Bがどうすることもできず、A船と衝突したものと考えられる。</p>
原因	<p>本事故は、本件空港島南方沖において、A船が、北東進中、本件錨泊船とB船との間を航行しようとする際、船長Aが、本件錨泊船から離れて航行することに気を奪われながら右転を続けたため、B船に向かう状況となったことに気付かず、B船に衝突したものと考えられる。</p>

再発防止策	<p>今後の同種事故等の再発防止に役立つ事項として、次のことが考えられる。</p> <ul style="list-style-type: none"> ・船舶操縦者は、転針中、船首方位の変化に応じて進行方向及び周囲の見張りを適切に行うこと。
