## 船舶事故調査報告書

事故種類	衝突（防波堤）
発生日時	令和元年11月30日 21時55分ごろ
発生場所	広島県大竹市小方港 大竹港飛石防波堤灯台から真方位073°140m付近 （概位 北緯34°14.1′ 東経132°13.5′）
事故の概要	漁船中森丸は、南進中、防波堤に衝突した。 中森丸は、船長及び同乗者が負傷し、また、船首部外板に破口を生じた。
事故調査の経過	令和元年12月10日、本事故の調査を担当する主管調査官（広島事務所）ほか1人の地方事故調査官を指名した。 原因関係者から意見聴取を行った。
事実情報 船種船名、総トン数 船舶番号、船舶所有者等 L×B×D、船質 機関、出力、進水等	漁船 中森丸、8.5トン HS2-1805（漁船登録番号）、個人所有 14.10m (Lr) × 3.44m × 1.07m、FRP ディーゼル機関、427kW、昭和61年11月15日 第270-48370号（船舶検査済票の番号）
乗組員等に関する情報	船長 男性 56歳 一級小型船舶操縦士・特殊小型船舶操縦士・特定 免許登録日 昭和57年7月9日 免許証交付日 平成28年6月17日 （令和4年5月27日まで有効）
死傷者等	軽傷 2人（船長及び同乗者）
損傷	本船 船首部外板に破口 防波堤 なし
気象・海象	気象：天気 晴れ、風向 西南西、風力 1、視界 良好 海象：海上 平穏、潮汐 上げ潮の末期
事故の経過	本船は、船長が1人で乗り組み、知人2人（以下「同乗者A」及び「同乗者B」という。）を乗せ、帰航の目的で、令和元年11月30日21時53分ごろ大竹市阿多田漁港に向けて小方港を出航した。 船長は、操舵室中央に立って手動操舵により操船に当たり、主機を後進運転として入船左舷着けとしていた本船を時計回りに回頭させ、船首を南方に向けた後、主機を前進運転とした。

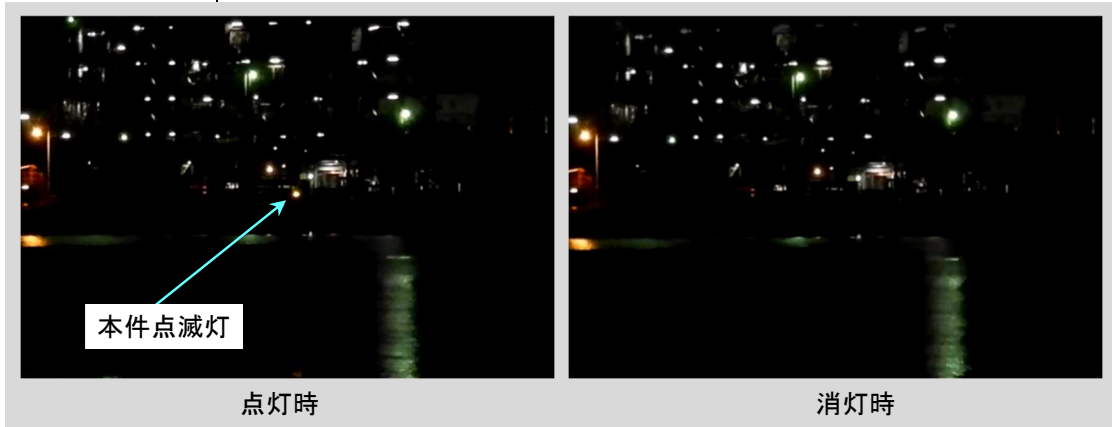
写真4 本件点滅灯の点灯状況

本件防波堤は、本事故時、海面からの高さが約1mで、その南西端に高さが約1mで3秒1閃光の黄色灯（以下「本件点滅灯」という。）が設置されていたが、本件点滅灯は、本件防波堤南方の工場地帯の明かりや街灯に紛れる状況であった。（写真4参照）

<p>意力が低下していた可能性があると考えられる。</p> <p>船長は、本件点滅灯が本件防波堤南方の工場地帯の明かりや街灯に紛れていたことから、衝突場所の約1m上方に設置され、正船首方に存在した本件点滅灯に気付かなかった可能性があると考えられる。</p>
<b>原因</b>	<p>本事故は、夜間、本船が、小方港を南進中、飲酒をしてほろ酔い期の状態の船長が、舵輪から手を離した際、舵輪が僅かに左寄りとなったものの、ふだんと同様、本件防波堤の西方を通過する針路となっていて、緩やかに左転して本件防波堤に向かう針路となっていることに気付かず、本件防波堤に衝突したものと考えられる。</p>
<b>再発防止策</b>	<p>今後の同種事故等の再発防止に役立つ事項として、次のことが考えられる。</p> <ul style="list-style-type: none"> <li>・慣れた海域であっても緊張感を持ち、特に港内等の狭い海域においては、障害物等を見落とすことがないよう細心の注意を払って操船に当たること。</li> <li>・飲酒をした状態での操船は行わないこと。</li> </ul>

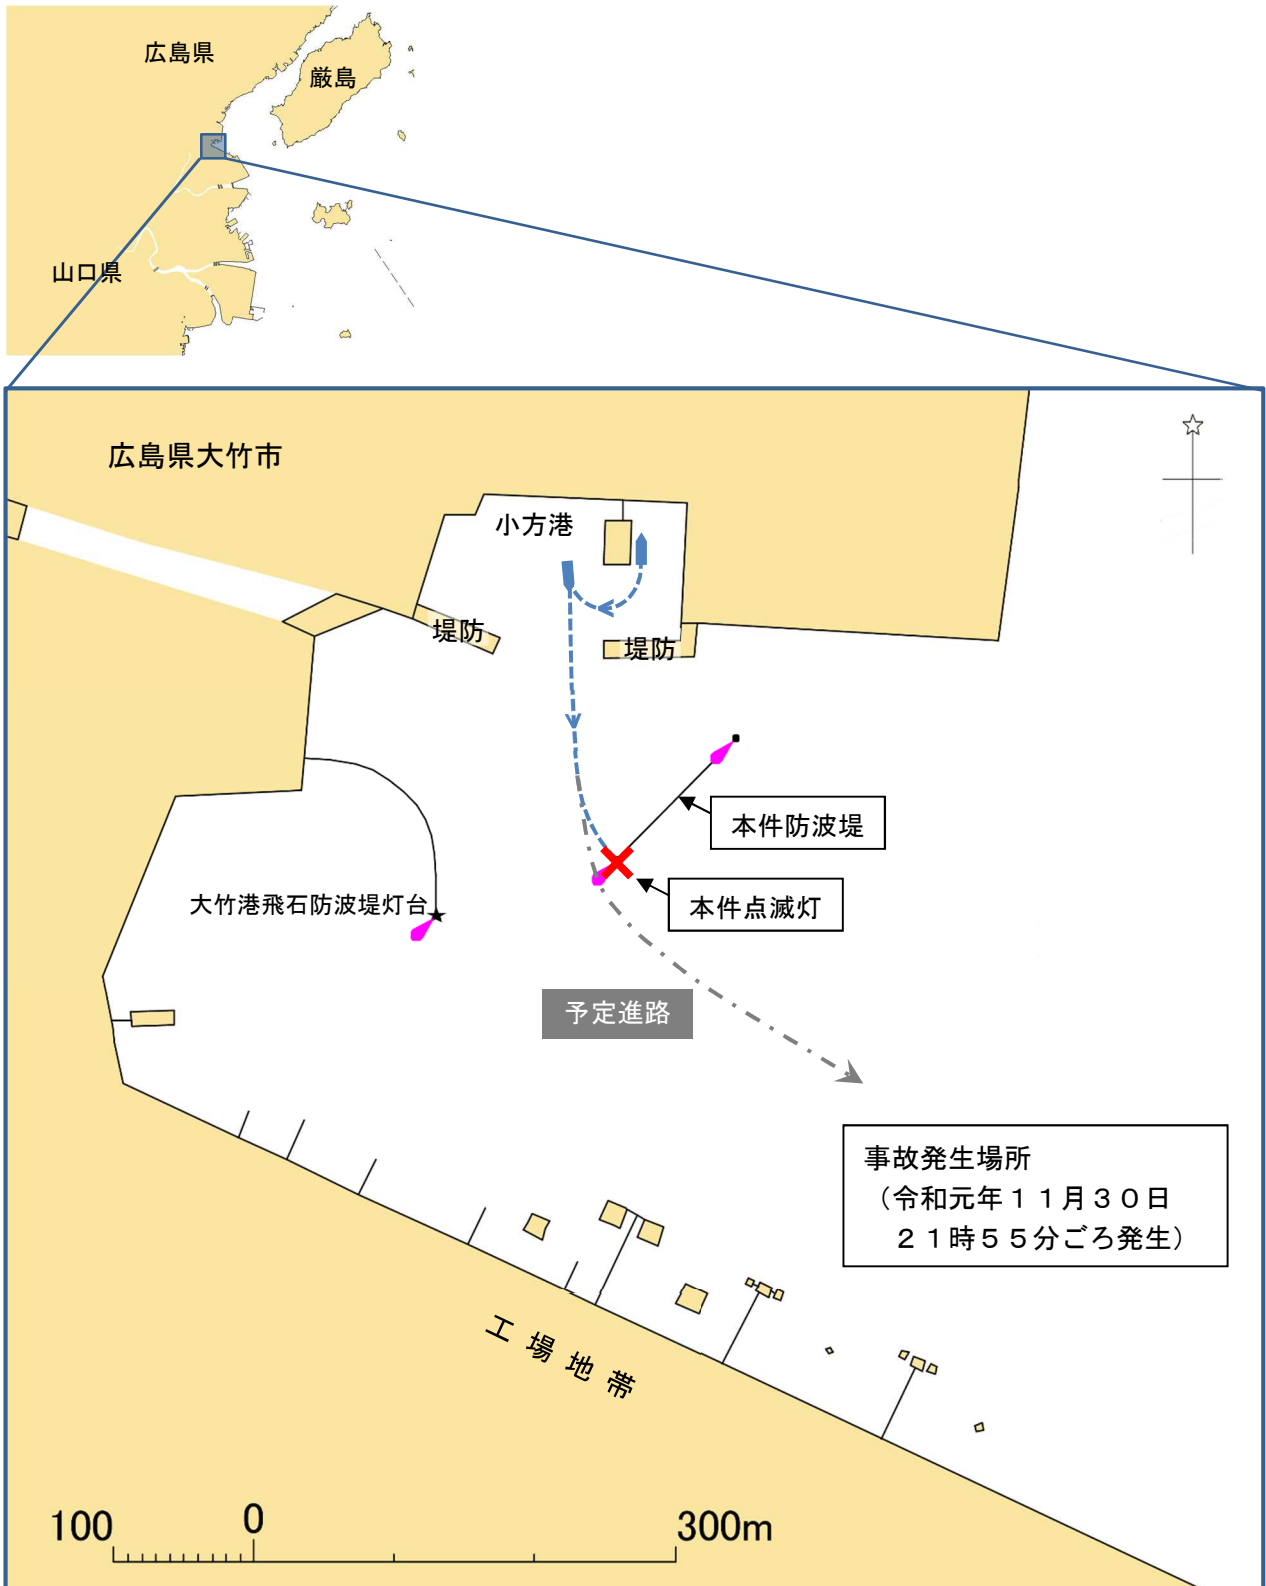
付図1 事故発生経過概略図

本船は、約5ノットの対地速力で南進中、船長が、帰航時間が予定より遅くなったので時間を確認しようと思い、舵輪を持った左手を離してズボンのポケット内の携帯電話を取り出そうとしていたところ、21時55分ごろ小方港港口の南方約150mに設置された防波堤（以下「本件防波堤」という。）南西端にほぼ直角に衝突した。

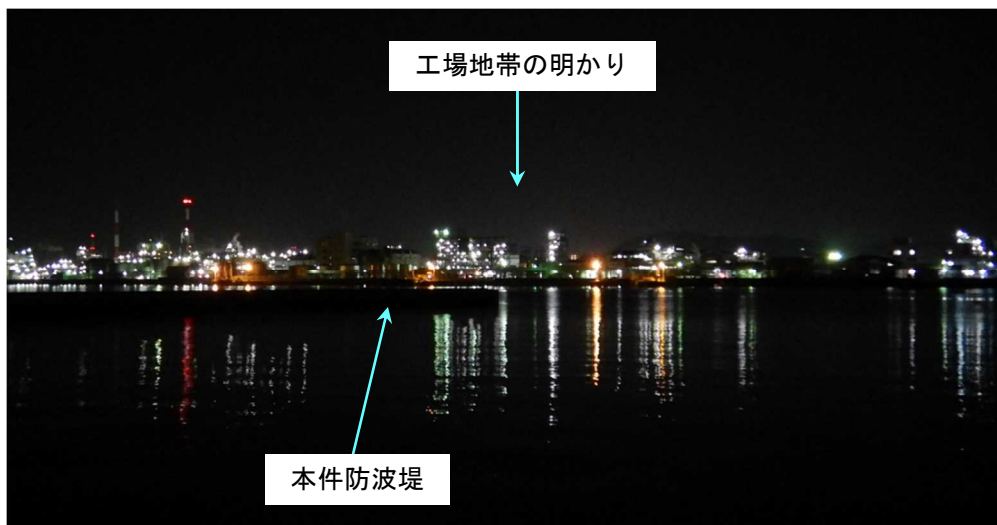
写真3 本件防波堤の視認状況

船長は、ふだん、港外に向けて南進を開始する際、目測による堤防までの距離感や船首方の工場地帯の明かりの見え具合により針路を定めており、本事故時、本件防波堤や本件点滅灯を見たかもしれないが、その場所をはっきりと確認した記憶はなかった。
