船舶事故調査報告書

運輸安全委員会（海事専門部会）議決

事故種類	衝突
発生日時	令和2年2月11日 15時25分ごろ
発生場所	山口県下関市蓋井島北北東方沖 蓋井島灯台から真方位025° 2.5海里（M）付近 （概位 北緯34° 08.2′ 東経130° 48.3′）
事故の概要	プレジャーボート慶幸丸は、南南東進中、また、プレジャーボートシールド Seagle II は、漂流中、両船が衝突した。 Seagle II は、船長が負傷し、船首部に破損を生じ、また、慶幸丸は、船首部外板に擦過傷を生じた。
事故調査の経過	令和2年2月20日、本事故の調査を担当する主管調査官（門司事務所）ほか1人の地方事故調査官を指名した。 原因関係者から意見聴取を行った。
事実情報 船種船名、総トン数 船舶番号、船舶所有者等 L×B×D、船質 機関、出力、進水等	A プレジャーボート 慶幸丸、5トン未満 291-28609山口、個人所有 11.65m (Lr) × 2.64m × 0.93m、FRP ディーゼル機関、235.36kW、平成元年2月 B プレジャーボート Seagle II、5トン未満 280-33732山口、個人所有 7.36m (Lr) × 2.61m × 1.39m、FRP ディーゼル機関、110.30kW、平成7年10月
乗組員等に関する情報	A 船長A 男性 84歳 一級小型船舶操縦士・特殊小型船舶操縦士・特定 免許登録日 昭和54年9月7日 免許証交付日 平成30年1月24日 (令和5年3月13日まで有効) B 船長B 男性 65歳 一級小型船舶操縦士・特殊小型船舶操縦士・特定 免許登録日 平成29年12月4日 免許証交付日 平成29年12月4日 (令和4年12月3日まで有効)
死傷者等	A なし B 軽傷 1人（船長B）

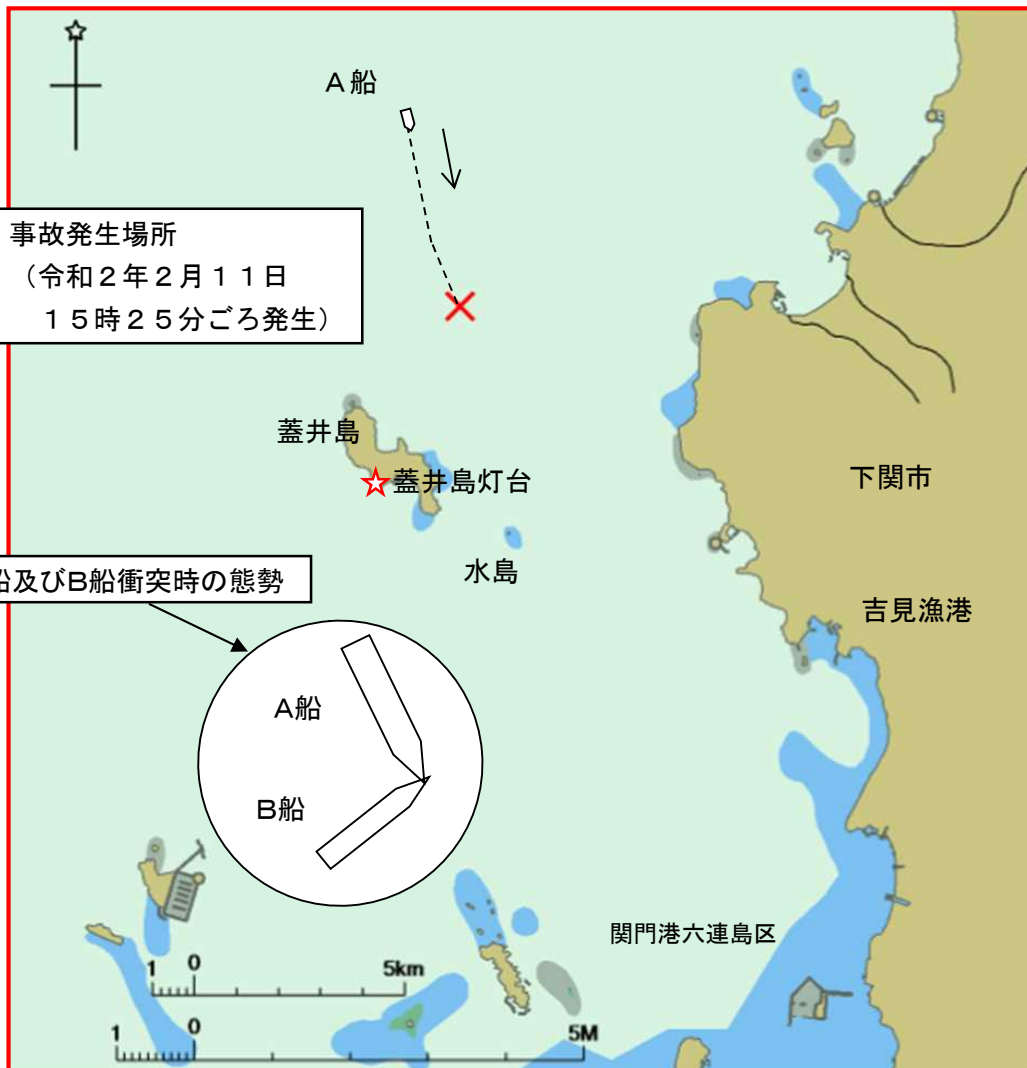
付図1 事故発生経過概略図

<p>損傷</p>	<p>A 船首部外板に擦過傷 B 船首部に破損</p>
<p>気象・海象</p>	<p>気象：天気 晴れ、風向 南東、風速 約7m/s、視界 良好 海象：波高 約1.0～1.5m</p>
<p>事故の経過</p>	<p>A 船は、船長Aが1人で乗り組み、知人1人を乗せ、釣りの目的で、令和2年2月11日08時00分ごろ下関市吉見漁港を出港し、蓋井島の北方約5Mの釣り場で釣りを行った後、14時55分ごろ下関市水島東方沖の釣り場に向けて出発した。</p> <p>A 船は、船長Aが操舵室の右舷側の椅子に腰を掛けて操船し、船首が浮上して船首方に死角が生じていたので、ときどき操舵室天井にある見張り用の開閉口（以下「本件開閉口」という。）から頭部を出して船首方の死角を補う見張りを行いながら、自動操舵に切り替えて約12～13ノット（kn）の対地速力で南南東進した。（写真1参照）</p> <div data-bbox="748 792 1251 1151" data-label="Image"> </div> <p style="text-align: center;">写真1 A船</p> <p>A 船は、船長Aが、本件開閉口の上から頭部を出して見張りを行っていたところ、B 船を船首方約2km に視認したので、左転して避航した方が釣り場に近いと考え、約10°左転した。</p> <p>船長Aは、日頃の経験からそのまま航行すればB船の東方を約100m以上離れて通過すると思い、椅子に腰掛けて操船していたところ、15時25分ごろ衝撃音を聞き、右舷方に見えていたB船に衝突したことを認識した。</p> <p>A 船は、B 船に近づき、船長Bが怪我をしていないことを確認し、船長Bが本事故の発生を海上保安庁に通報していたので待機した後、自力航行で吉見漁港に帰港した。</p> <p>B 船は、船長Bが1人で乗り組み、釣りの目的で、08時00分ごろ下関市下関漁港を出港し、関門港六連島区東部、蓋井島東北東方沖で釣りを行った後、蓋井島北北東方約2Mに移動して、14時30分ごろ機関を停止して船首を北東方に向けて漂泊した。</p> <p>船長Bは、北方にかすかに見える2隻のほか周囲に他船を見かけなかったため接近する他船はいないと思い、右舷船尾部で右舷方を向いて釣りを始めた。</p>

<p>B船は、船長Bがときどき右舷方の見張りを行いながら釣りに集中していたが、しばらくしてふと背後を振り向いたところ、左舷方至近に船首方に向かって接近するA船を認め、どうすることもできず、左舷船首部にA船の右舷船首部が衝突した。(写真2参照)</p> <div data-bbox="614 376 1362 714" data-label="Image"> </div> <p style="text-align: center;">写真2 B船</p> <p>船長Bは、衝突の衝撃で転倒したものの起き上がって、本事故の発生を海上保安庁に通報し、自力航行で帰港した。</p> <p>船長Bは、身体に異常を感じなかったが、4日後、病院で受診したところ、左側胸部等打撲と診断された。</p> <p>(付図1 事故発生経過概略図 参照)</p>
<p>その他の事項</p>	<p>船長Aは、A船が約10kn以上の対水速力で航行する際、船首が浮上し、操舵室の右舷側の椅子に腰掛けた状態で見て正船首右舷約10°から左舷約15°までの範囲に死角を生じるので、ふだんは約2分おきに本件開閉口から頭部を出して死角を補う見張りを行っていたが、B船を見て左転した後は、安心してしばらく行わなかった。</p> <p>A船は、船長Aが、夜間航行を行わないのでレーダーを不要と思い、搭載していなかった。</p> <p>船長Aは、船首方のB船を避航する際に、強風を左舷船首方から受けていたので左転する場合は、右舷方に圧流されることを考慮して大きく転舵し、左転後もB船に近づくことがないか継続して目視で確認する必要があったと本事故後に思った。</p> <p>船長Bは、救命胴衣を着用していた。</p>
<p>分析</p> <p>乗組員等の関与</p> <p>船体・機関等の関与</p> <p>気象・海象等の関与</p> <p>判明した事項の解析</p>	<p>A あり、B あり</p> <p>A あり、B なし</p> <p>A あり、B なし</p> <p>A船は、蓋井島北北東方沖において、南東約7m/sの風を左舷船首方から受け、船首方に死角を生じた状態で南南東進中、船長Aが、本件開閉口上部から船首方に視認したB船を避けようとして約10°左転後、そのままB船の東方を離れて通過できると思い、操舵室の椅子に腰掛けて航行を続けたことから、右舷方に圧流されてB船に向かっ</p>

<p>て航行していることに気付かず、B船と衝突したものと考えられる。</p> <p>B船は、蓋井島北北東方沖において、漂泊中、船長Bが、周囲に接近する他船がないと思い、右舷船尾部で右舷方を向いて釣りに集中して漂泊を続けたことから、接近するA船に気付くのが遅れ、A船と衝突したものと考えられる。</p> <p>船長Bは、釣り場を移動したとき、北方にかすかに見える2隻の船のほか周囲に他船を見かけなかったことから、周囲に接近する他船がないと思い、釣りに集中したものと考えられる。</p>
原因	<p>本事故は、蓋井島北北東方沖において、A船が、南東約7m/sの風を左舷船首方から受け、船首方に死角を生じた状態で南南東進中、B船が漂泊中、船長Aが、本件開閉口上部から船首方に視認したB船を避けようとして約10°左転後、そのままB船の東方を離れて通過できると思い、操舵室の椅子に腰掛けて航行を続けたため、右舷方に圧流されてB船に向かって航行していることに気付かず、また、船長Bが、周囲に接近する他船がないと思い、釣りに集中して漂泊を続けたため、接近するA船に気付くのが遅れ、両船が衝突したものと考えられる。</p>
再発防止策	<p>今後の同種事故等の再発防止に役立つ事項として、次のことが考えられる。</p> <ul style="list-style-type: none"> ・航行中、船首方に死角を生じるときは、常時死角を補う見張りを行うこと。 ・航行中、強風を受けて圧流されることが予想される状況で、他船を避ける時は、風下側を通航することが望ましい。やむを得ず風上側を通航する場合には、十分に離隔して通過できるように転舵し、圧流により接近しないか継続して見張りを行いながら航行すること。 ・漂泊中、他船がないなどと思わずに、常時適切な見張りを行うこと。
