船舶事故調査報告書

事故種類	乗揚
発生日時	令和元年12月8日 00時42分ごろ
発生場所	大分県佐伯市大島南東方沖 <small>かじよせ</small> 梶寄港北防波堤灯台から真方位030° 1,450m付近 （概位 北緯32°57.5′ 東経132°04.5′）
事故の概要	漁船 <small>てんじん</small> 天神丸は、北西進中、浅所に乗り揚げた。 天神丸は、船底外板の破口等を生じた。
事故調査の経過	令和元年12月9日、本事故の調査を担当する主管調査官（門司事務所）ほか1人の地方事故調査官を指名した。 原因関係者から意見聴取を行った。
事実情報 船種船名、総トン数 船舶番号、船舶所有者等 L×B×D、船質 機関、出力、進水等	漁船 天神丸、4.8トン OT3-8848（漁船登録番号）、個人所有 11.66m (Lr) × 3.40m × 1.06m、FRP ディーゼル機関、48kW（動力漁船登録票による）、昭和62年1月5日
乗組員等に関する情報	船長 男性 62歳 一級小型船舶操縦士・特殊小型船舶操縦士・特定 免許登録日 平成21年12月14日 免許証交付日 令和元年7月24日 （令和6年12月13日まで有効）
死傷者等	なし
損傷	船底外板に破口及び擦過傷（全損）
気象・海象	気象：天気 晴れ、風向 西、風力 3、視界 良好 海象：波高 約1.0m、潮汐 上げ潮の初期
事故の経過	本船は、船長が1人で乗り組み、底引き網漁を行う目的で、令和元年12月7日16時00分ごろ佐伯市松浦漁港を出港し、豊後水道の漁場で操業を行い、23時00分ごろ風浪が強くなったので帰港することとして揚網を始め、23時30分ごろ帰途についた。 本船は、船長が、操舵室の窓を少し開け、背もたれ付きの椅子に腰を掛けた姿勢で操船に当たり、目視及びGPSプロッターの画面で見張りを行いながら、周囲に船舶がないことを確認した後、自動操舵で大島南東方沖に向けて、約6ノットの対地速力で北西進した。

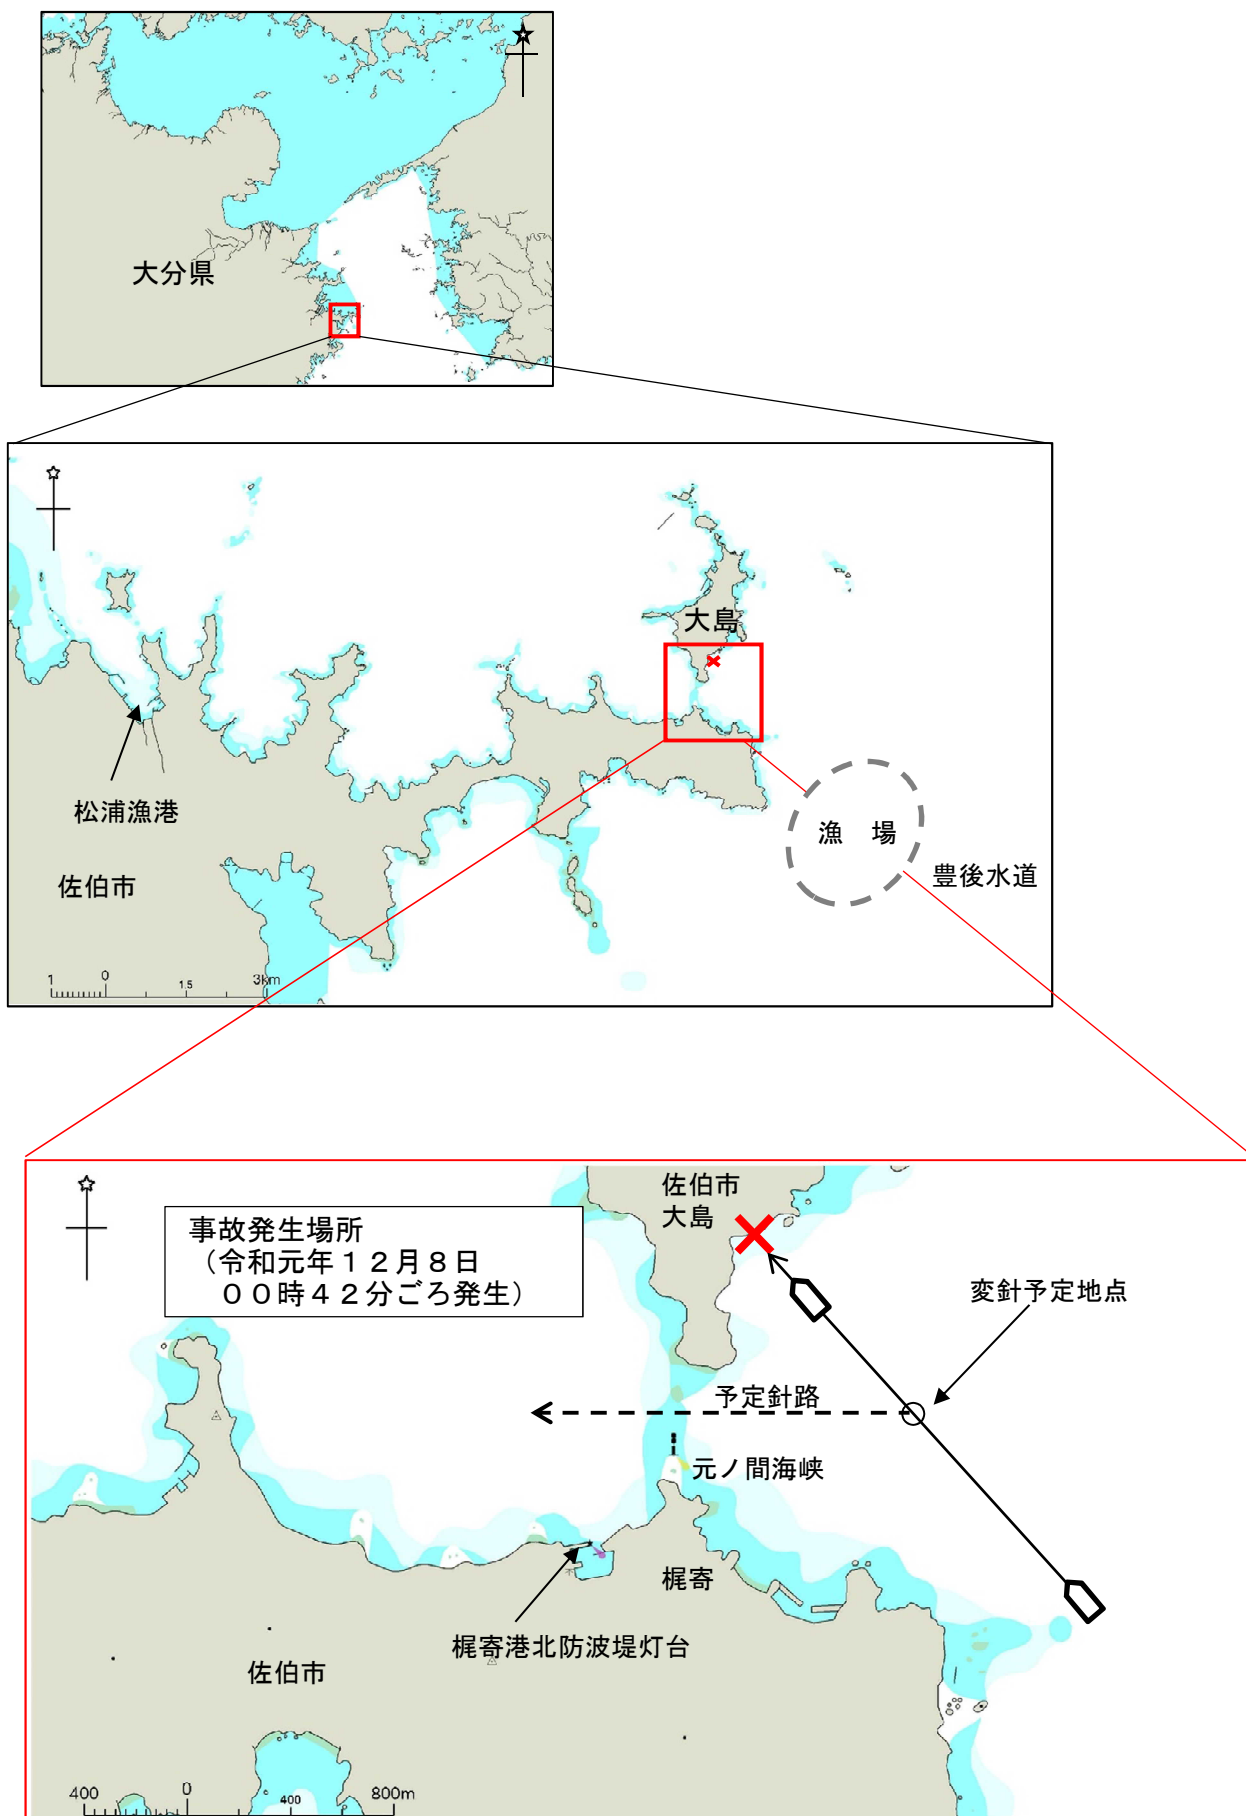
付図1 事故発生経過概略図

<p>船長は、元ノ間海峡での変針予定地点が近く、同地点からはいつも立って操船するので、そろそろ立つころだと考えており同地点までは眠ることはないと思い、椅子に腰を掛けた姿勢のまま操船を続けていたところ、いつしか居眠りに陥った。</p> <p>本船は、変針予定地点を過ぎて航行を続け、8日00時42分ごろ船長が目覚めると同時に大島南東方沖の浅所に乗り揚げた。</p> <p>船長は、機関を後進に掛けて浅所から本船を離礁しようとしたところ、船底の破口から浸水し始めたので、携帯電話で110番通報して救助を求め、海上保安庁への連絡を依頼した。</p> <p>船長は、本船の浸水が進み、転覆して南方（佐伯市梶寄）に流され始め、本船の船底に掴まって救助を待っていたが、本船が次第に沈み始めたので、救命胴衣を着用のうえ本船から脱出し、自力で佐伯市梶寄の岸に泳ぎ着いた。</p> <p>船長は、近くの民家から海上保安庁へ連絡し、同庁から依頼を受けた救急車に乗ったものの、首に痛みがあっただけでケガをしていなかったのものでそのまま帰宅した。</p> <p>本船は、11日サルベージ会社のクレーン船に引き揚げられ、廃船処理とされた。</p> <p>（付図1 事故発生経過概略図 参照）</p>
<p>その他の事項</p>	<p>本船の喫水は、船首約0.5m、船尾約1.6mであった。</p> <p>船長は、豊後水道の漁場に向かう際は、いつも元ノ間海峡を航行しており、慣れた海域であった。</p> <p>船長は、操業時以外にも、家事を行い、睡眠時間を確保するようにしていたものの、頭痛で長時間寝ることができず、1日の平均睡眠時間が約3時間で、本事故当時、睡眠不足の状態であつたことを自覚していたものの、年末のかき入れ時なので、少しでも漁に出ようと思った。</p> <p>船長は、疲れが溜まっていたことと、慣れた海域で周囲に他船がいなかったため、気が緩み居眠りしてしまったと本事故後に思った。</p>
<p>分析</p> <p>乗組員等の関与</p> <p>船体・機関等の関与</p> <p>気象・海象等の関与</p> <p>判明した事項の解析</p>	<p>あり</p> <p>なし</p> <p>なし</p> <p>本船は、梶寄北東方沖を自動操舵で北西進中、船長が居眠りに陥り、変針予定地点を過ぎて浅所に向かう針路で航行を続けたことから、大島南東方沖の浅所に乗り揚げたものと推定される。</p> <p>船長は、疲れが溜まっていること及び睡眠不足であることを自覚していたものの、変針予定地点が近く、同地点からはいつも立って操船するので、そろそろ立つころだと考えており同地点までは眠ることはないと思い、また、慣れた海域で周囲に他船がおらず、気が緩んで、自動操舵のまま背もたれ付きの椅子に腰を掛けた姿勢を続けたことか</p>

ら、覚醒水準が低下し、居眠りに陥ったものと考えられる。
原因	本事故は、夜間、本船が、梶寄北東方沖を自動操舵で北西進中、船長が居眠りに陥り、変針予定地点を過ぎて浅所に向かう針路で航行を続けたため、大島南東方沖の浅所に乗り揚げたものと推定される。
再発防止策	<p>今後の同種事故等の再発防止に役立つ事項として、次のことが考えられる。</p> <ul style="list-style-type: none"> ・ 船長は、睡眠不足、疲れが蓄積した状態等で、自動操舵として椅子に腰を掛けた姿勢で航海当直を行う場合、居眠りに陥りやすいので、時々、立ち上がったたり、外気に当たるなどして居眠り運航を防止する措置を採ること。
