船舶事故調査報告書

事故種類	乗組員死亡
発生日時	令和2年1月2日 06時00分～09時00分ごろの間
発生場所	不明（静岡県静岡市三保 ^{みほ} 崎南東方沖）
事故の概要	プレジャーボート ^{でんしょう} 電昇丸は、漂泊中、船長が落水して溺死した。
事故調査の経過	令和2年1月10日、本事故の調査を担当する主管調査官（横浜事務所）ほか1人の地方事故調査官を指名した。 原因関係者としての船長からの意見聴取は、本人が本事故で死亡したため、行わなかった。
事実情報 船種船名、総トン数 船舶番号、船舶所有者等 L×B×D、船質 機関、出力、進水等	プレジャーボート 電昇丸、5トン未満 240-40478静岡、個人所有 5.59m (Lr) × 2.09m × 0.92m、FRP ディーゼル機関、44.1kW、平成7年11月
乗組員等に関する情報	船長 男性 66歳 一級小型船舶操縦士・特殊小型船舶操縦士・特定 免許登録日 平成20年6月16日 免許証交付日 平成29年7月10日 (令和5年6月15日まで有効)
死傷者等	死亡 1人（船長）
損傷	なし
気象・海象	気象：天気 晴れ、風向 北、風力 2～3、視界 良好 海象：波向 南西、波高 約0.5m、潮汐 低潮時～上げ潮の中央期
事故の経過	船長は、釣りに行く旨を家族に伝え、令和2年1月2日03時00分ごろ、自宅を出発した。 本船は、船長が1人で乗り組み、静岡市清水港沖の釣り場に向け、同港第2区の係船地である波止場を出港した。 船長の家族は、船長が夜になっても帰宅しないので、19時00分ごろ110番通報した。 本船は、警察署から連絡を受けた海上保安庁の巡視艇1隻及び固定翼機1機による捜索が行われ、21時42分ごろ三保崎南東方を無人の状態で見失っているところを発見された。

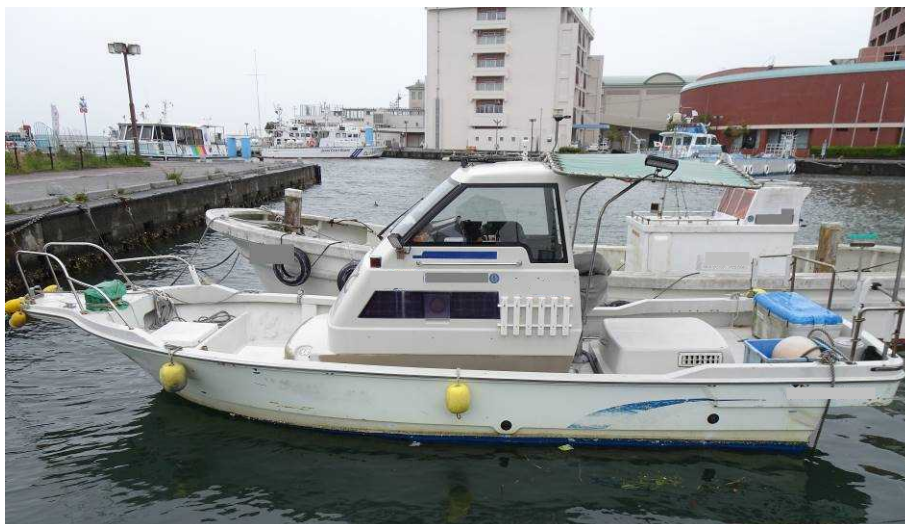
写真1 本船

<p>船長は、3日08時57分ごろ、海上保安庁の巡視船により、本船が発見された付近の海域で仰向けの状態で浮いているところを発見され、揚収された。</p> <p>船長は、司法解剖の結果、死因が溺死であり、死亡推定時刻が2日朝（06時00分～09時00分）ごろと検案された。</p> <p>（付図1 事故発生場所概略図、写真1 本船 参照）</p>
<p>その他の事項</p>	<p>船長は、ふだんから1人で釣りに出掛けていた。</p> <p>船長の家族によれば、船長は、本事故発生の前日、体調は良好に見えた。</p> <p>船長は、発見された際、上半身は長袖の上着及び自身が所有する救命胴衣（以下「本件救命胴衣」という。）を着用し、下半身はズボン及び靴を履いており、船内には、船長の所持品である財布及び携帯電話が残されていた。</p> <p>船長が着用していた本件救命胴衣は、首かけタイプの膨張式（自動膨張機能付きBタイプ）であった。</p> <p>本件救命胴衣は、手動レバーの安全ロックピンがかかった状態で、自動膨張装置が作動し、ガスボンベの封板に穴を空ける貫通針が押し上げられていたが、同装置のねじ込み式ガスボンベが外れ、封板に穴が空いておらず、膨張していない状態であった。</p> <p>本船は、発見された当時、主機が中立運転の状態であり、使用中の釣り竿が船内に残っておらず、船尾甲板にクーラーボックスが置かれており、魚が入っていた。また、釣り竿数本が操縦室側壁の竿立てに納めてあった。</p> <p>本船には、海面から船上に上がる際に使用する梯子などはなかった。</p> <p>（写真2 本件救命胴衣（1）、写真3 本件救命胴衣（2） 参照）</p>
<p>分析</p> <p>乗組員等の関与 船体・機関等の関与 気象・海象等の関与 判明した事項の解析</p>	<p>不明</p> <p>不明</p> <p>不明</p> <p>船長は、溺死した。</p> <p>船長は、死亡推定時刻が1月2日06時00分～09時00分ごろと検案されたことから、この間において、溺死したものと推定される。</p> <p>船長は、船長の所持品が船内に残されており、本船が、使用中の釣り竿が船内に残っておらず、主機を中立運転とし、無人の状態に漂流していたことから、漂泊して釣りを行っている間に誤って同釣り竿と共に落水したものと考えられる。</p> <p>船長は、着用していた本件救命胴衣の自動膨張装置に固定されるガ</p>

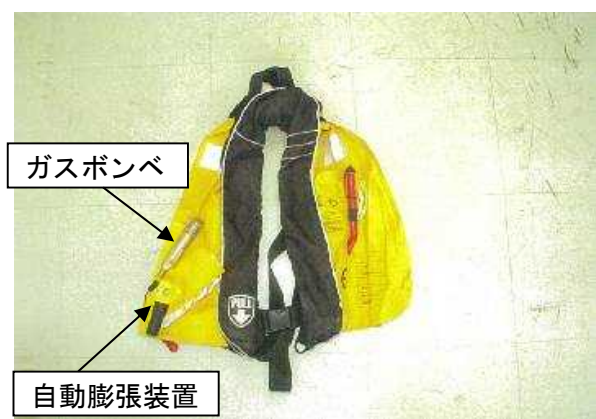
写真2 本件救命胴衣（1）

<p>スポンベが外れていたことから、本件救命胴衣が膨張せず、本件救命胴衣の浮力が得られず、溺水したものと考えられる。</p>
原因	<p>本事故は、本船が、三保埼南東方沖において漂泊中、船長が落水して溺水したことにより発生したものと考えられる。</p>
再発防止策	<p>今後の同種事故等の再発防止及び被害の軽減に役立つ事項として、次のことが考えられる。</p> <ul style="list-style-type: none"> ・ 漂泊中であっても魚釣りをしている時は、安定した姿勢で十分に注意して落水防止に努めること。 ・ 船長は、所有する膨張式救命胴衣の自動膨張装置にガスボンベが適切に固定され、緩んでいないかを定期的に点検し、適切に保管すること。また、膨張式救命胴衣は、国の安全基準に適合した有効期限内のものを使用し、ガスボンベは有効期限内で取り替えること。 ・ 1人で乗り組む船舶の船長は、落水した場合に備え、縄梯子等を船内に備え置き、漂泊中などに常に設置しておくことが望ましい。 ・ 防水型の携帯電話又は防水パックに入れた携帯電話を携行し、非常時の連絡手段を確保しておくこと。
