船舶事故調査報告書

事故種類	衝突
発生日時	令和2年8月18日 07時44分ごろ
発生場所	山口県阿武町土埼北北西方沖 大平瀬灯台から真方位226° 1,320m付近 （概位 北緯34°31.0′ 東経131°26.8′）
事故の概要	漁船優正丸は、北北東進中、また、シーカヤック（船名なし）は、漂泊中、両船が衝突した。 シーカヤック（船名なし）は、漕手が負傷し、右舷船首部の凹損等を生じ、また、優正丸は、船首部外板に擦過傷を生じた。
事故調査の経過	令和2年12月3日、本事故の調査を担当する主管調査官（門司事務所）ほか1人の地方事故調査官を指名した。 原因関係者から意見聴取を行った。
事実情報 船種船名、総トン数 船舶番号、船舶所有者等 L×B×D、船質 機関、出力、進水等	A 漁船 優正丸、4.8トン YG3-52744（漁船登録番号）、個人所有 11.74m(Lr)×2.72m×0.87m、FRP ディーゼル機関、漁船法馬力数90、昭和63年7月28日 B シーカヤック（船名なし）、重量約20kg なし、個人所有 約3.00m×約0.80m×約0.40m、ポリエチレン 機関なし
乗組員等に関する情報	A 船長A 71歳 一級小型船舶操縦士・特殊小型船舶操縦士・特定（失効中） 免許登録日 昭和51年5月14日 免許証交付日 平成16年5月20日 （平成21年10月30日まで有効） B 漕手B 48歳 操縦免許 なし
死傷者等	A なし B 重傷 1人（漕手B）
損傷	A 船首部外板に擦過傷 B 右舷船首部及び船体中央部に凹損、アウトリガーの破損（全損）
気象・海象	気象：天気 晴れ、風向 北、風力 1、視界 良好

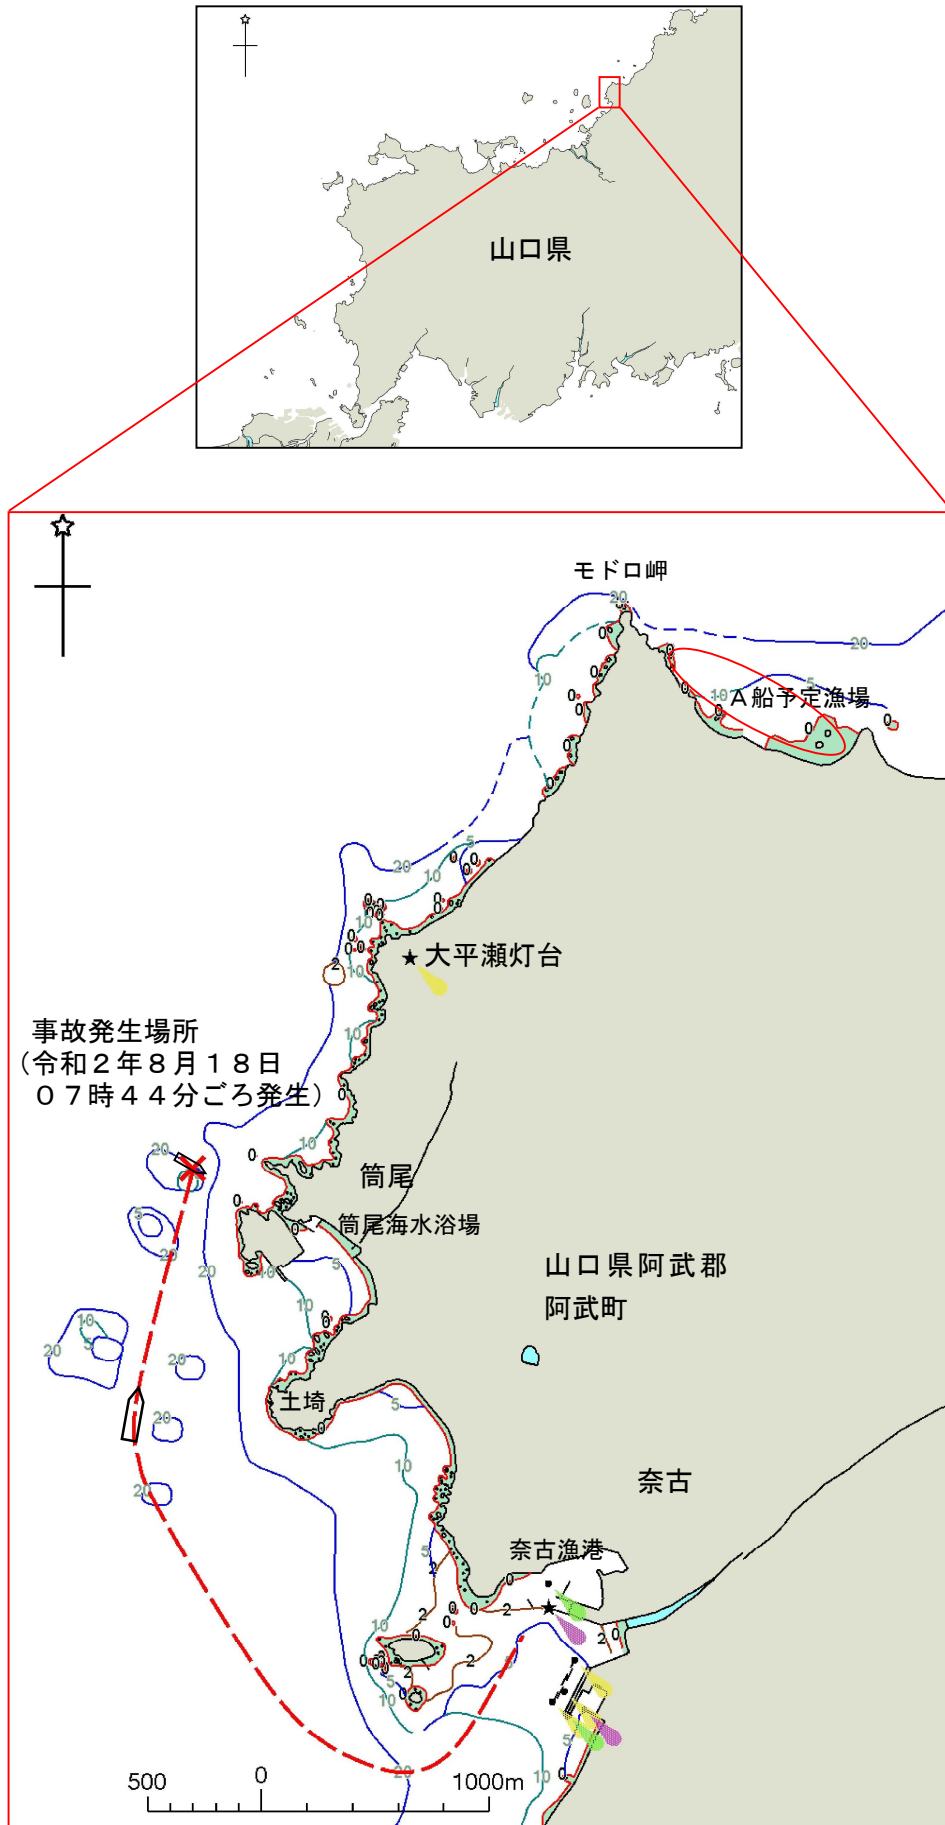
付図1 事故発生経過概略図

<p>海象：海上 平穩、潮汐 上げ潮の中央期</p>
<p>事故の経過</p>	<p>A船は、船長Aが1人で乗り組み、潜水漁の目的で、令和2年8月18日07時20分ごろ、阿武町モドロ岬南東方の漁場へ向けて僚船と共に同町奈古漁港を出港した。</p> <p>船長Aは、操舵室右舷側の操縦席に腰を掛けて手動操舵に当たり、約12ノット(kn)の速力(対地速力、以下同じ。)とし、船首が浮上して船首方に死角ができる状態で、先行する僚船3隻のうちで最も近い右舷船首方の僚船の動きを気に掛けながら土埼北北西方沖を北北東進した。</p> <p>船長Aは、B船と衝突したことに気付かずにA船の船首部にB船を引っ掛けた状態で続航中、07時44分ごろ右舷船首方に見ていた僚船が回頭し、同船の船長が手でUターンするように合図をするので従ったところ、海面上に漕手Bを認め、その後、A船とB船とが衝突したことを知った。</p> <p>A船と共に引き返した僚船の船長は、漕手Bに接近して僚船の船上に漕手Bを引き上げ、所属する漁業協同組合に本事故の発生を連絡するとともに救急車の手配を依頼して奈古漁港へ向かった。</p> <p>連絡を受けた漁業協同組合は、救急車を要請し、市の消防本部から海上保安署へ本事故の発生が通報された。</p> <p>船長Aは、他の僚船と共にB船及び付近海上に浮いていたB船の積載物等を回収後、奈古漁港へ引き返した。</p> <p>B船は、左右にアウトリガーを取り付けた1人乗りのシーカヤックで、漕手Bが乗り、阿武町筒尾沖で釣りをする目的で、底辺が約50cmの三角形の赤い旗を先端に取り付けた約2mの竹竿を船内に置いたクーラーの竿立てに挿して立て、06時30分ごろ同町の筒尾海水浴場を出発した。</p> <p>漕手Bは、筒尾海水浴場沖から北上しながら釣り場を変え、07時30分ごろ土埼北北西方沖で漂泊して釣りを始めたが、07時40分ごろ4隻の漁船が北上して来るのを認め、それらの航走波に対応するため、釣竿をB船内に収納し、B船の船首を陸岸方向へ向けて両手でパドルを握り、右舷方から接近する漁船群の動きを注視した。</p> <p>漕手Bは、先行する漁船の1隻の船長がB船に視線を向けながらB船の船首方約50mを北上したのを認めた後、A船を見ていたところ、B船を避航する様子がなく接近するので衝突の危険を感じ、A船が至近に迫ったがどうすることもできず、B船の右舷船首部にA船の船首部が衝突してパドルを握ったまま海中に投げ出された。</p> <p>漕手Bは、海上に浮いていたところ、A船の僚船に救助され、奈古漁港に運ばれたのち、救急車で病院へ搬送され、右立方骨剥離骨折、右足圧挫創、右第三楔状骨剥離骨折、右足関節内果圧挫創と診断された。</p>

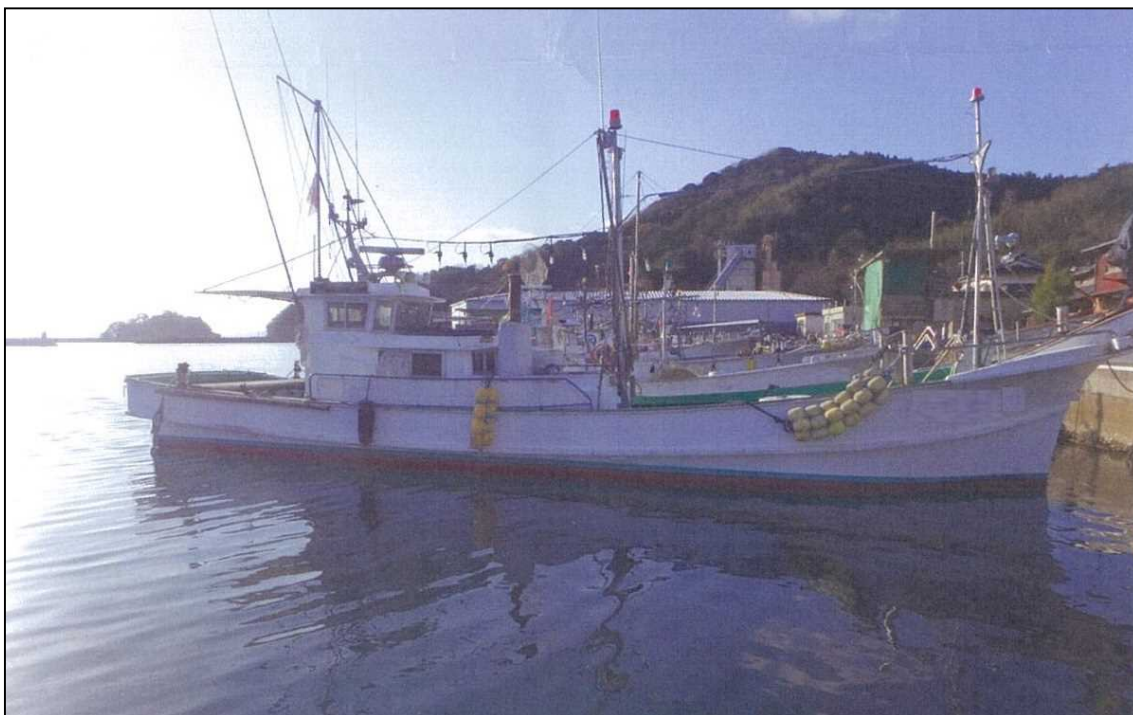
写真1 A船

<p>B船は、奈古漁港に運ばれて陸揚げされたが廃船処理された。 (付図1 事故発生経過概略図、写真1 A船、写真2 B船 参照)</p>
その他の事項	<p>A船は、GPSプロッターがなく、レーダーが故障していた。 船長Aは、A船が約12knの速力で航行中、操舵室右舷側の操縦席に腰を掛けた姿勢で船首方を見たとき、船首が浮上して正船首右舷約6°から左舷約12°までの範囲で水平線付近が見えない状況であり、ふだん、船首を振ったり、操舵室前で遠隔操縦リモコンによって操船したりしていた。</p> <p>船長Aは、土埼沖付近で転針する際に船首を振って前路を確認し、先行する僚船以外に他船を認めなかったため、前路には僚船以外に航行の支障となる他船はいないと思い、その後、船首方の死角を補わないまま、漁場を決めて止まる可能性がある右舷船首方の僚船の動きを気に掛けながら航行していた。</p> <p>漕手Bは、固型式救命胴衣を着用していたが、笛などの注意を喚起できる有効な音響信号器具や発煙筒を持っていなかった。</p> <p>漕手Bは、性能の確認も含めて初めてB船を使って釣りをすることを計画し、本事故当日、入手した気象、海象情報から釣りができると判断して筒尾海水浴場を発進したが、筒尾沖でシーカヤックに乗ることは初めてであった。</p> <p>漕手Bは、北上する4隻の漁船を認めた際、漁船がB船に気付いて避けて行くものと思っていたところ、A船に先行していた漁船の船長がB船を見ながら避けて行ったので、A船もB船を避けてくれると思っていたが、危険と思った時は、漕いだ方へA船が来る可能性を考え、回避動作を取ることができなかった。</p>
分析 乗組員等の関与 船体・機関等の関与 気象・海象等の関与 判明した事項の解析	<p>A あり、B あり A あり、B なし A なし、B なし</p> <p>A船は、船首方に死角がある状態で土埼北北西方沖を北北東進中、船長Aが、前路には僚船以外に航行の支障となる他船はいないと思い、右舷船首方の僚船の動きを気に掛けながら航行したことから、漂泊中のB船に接近していることに気付かず、B船と衝突したものと考えられる。</p> <p>B船は、土埼北北西方沖において、釣りをしながら漂泊中、漕手Bが、北上する漁船群に気付いた際、漁船がB船を避けてくれるものと思い、漂泊を続けたことから、衝突を回避するための措置を採る時機を逸し、A船と衝突したものと考えられる。</p>

<p>の支障となる他船はいないと思い、右舷船首方の僚船の動きを気に掛けながら航行し、また、漕手Bが、漁船がB船を避けてくれるものと思い、漂泊を続けたため、両船が衝突したものと考えられる。</p>
<p>再発防止策</p>	<p>今後の同種事故等の再発防止に役立つ事項として、次のことが考えられる。</p> <ul style="list-style-type: none"> ・ 船長は、船首方に死角がある場合、先行する僚船の動きなど、特定のことに意識を向けることなく、また、前路には僚船以外に航行の支障となる他船はいないと思わず、船首を左右に振ったりして死角を補い、常時、周囲の適切な見張りを行うこと。 ・ パドル操作で移動するシーカヤックは、機走する船舶とは大きな速力差があるので、漂泊中に接近する他船を認めた場合、自船を避けてくれるものと思わず、速力差を考慮して早期に接近する他船の船首方向から移動して衝突を回避する措置を採ること。 ・ シーカヤックで釣りに出る場合は、船舶の往来が多い海域を避けることが望ましい。 ・ シーカヤックも、注意を喚起できる有効な音響信号器具等を備えておくことが望ましい。
