船舶事故調査報告書

| 事故種類 | 衝突 |
| 事故の概要 | プレジャーボート ^{しんせい} 新生丸は、南東進中、また、プレジャーボートサチコは、漂流中、両船が衝突した。 サチコは、船長が負傷して右舷中央部外板の破口等を生じ、また、新生丸は、左舷船首部外板等に擦過傷を生じた。 |

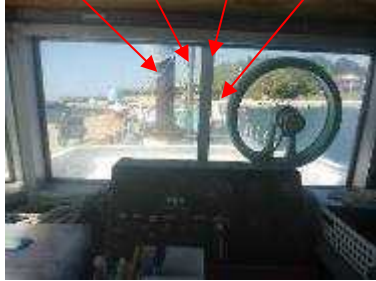
| <p>その他の事項</p> | <p>A船は、GPSプロッターを装備していたが使用しておらず、レーダーを装備していなかった。</p> <p>A船は、本事故当時、約10knの速力で航行中、操縦席に座った姿勢で船首方を見たとき、船首が浮上して水平線が隠れることはなかったが、前面中央の窓枠で約5°、左舷船首側に見る煙突で約6°、船首側の鉄柱で約3°の死角が生じる状況であった。(写真1参照)</p> <div style="text-align: center;"> <p>煙突 鉄柱 窓枠 錨台</p> </div> <p>写真1 操縦席から船首方を見た状況</p> <p>船長Aは、認めた停泊船以外に前路に他船はいないと思い、小倉日明防潮堤灯台を正船首の右に見るように自動操舵のまま調整しながら航行していたが、B船が、海面上の高さが低く、錨台や防舷材、前面の窓枠、船首方の煙突や鉄柱の死角に入っていたので気付かなかったのだろうと本事故後に思った。</p> <p>B船は、汽笛やレーダーの装備はなく、笛を持っていた。</p> <p>船長Bは、膨張式救命胴衣を着用していた。</p> <p>船長Bは、堺川泊地内の釣り場から関門航路の西側の釣り場へ向けて北東進中に左舷方に南下して来るA船を認めたが、A船の船首の前を東方へ通過してから漂泊し、釣りを始めたときにA船の正船首よりも左舷側寄りが見えたので、A船はB船の西方を通過すると思っていた。</p> |

| <p>分析</p> <p>乗組員等の関与</p> <p>船体・機関等の関与</p> <p>気象・海象等の関与</p> <p>判明した事項の解析</p> | <p>A あり、B あり</p> <p>A あり、B なし</p> <p>A なし、B なし</p> <p>A船は、船首方に構造物等で死角がある状態で関門港若松第5区を南東進中、船長Aが、右舷船首方に認めた停泊船以外に前路に他船はいないと思い、針路目標の灯台との関係に意識を向けて航行を続けた</p> |

| <p>再発防止策</p> | <p>今後の同種事故等の再発防止に役立つ事項として、次のことが考えられる。</p> <ul style="list-style-type: none"> ・ 船長は、航行中に死角がある場合、目視で認めた船舶以外に前路に他船はいないと思い込まず、姿勢を変えるなどして構造物等による死角を補い、また、特定の物標のみに捉われず、常時、周囲の適切な見張りを行うこと。 ・ 船舶所有者は、船首方の視界を確保するため、船首部の構造物等をできる限り撤去、移設等することが望ましい。また、新たに船舶を建造する場合には、その設計、建造等に際し、できる限り船首方の視界を確保することに留意すること。 ・ 船長は、漂泊する際に接近する他船は自船から離れて通過すると思い込まず、同船の動静を監視し、必要に応じて有効な音響による信号で注意喚起を行うとともに、機関を使用するなどして早期に衝突を回避するための措置を採ること。 |

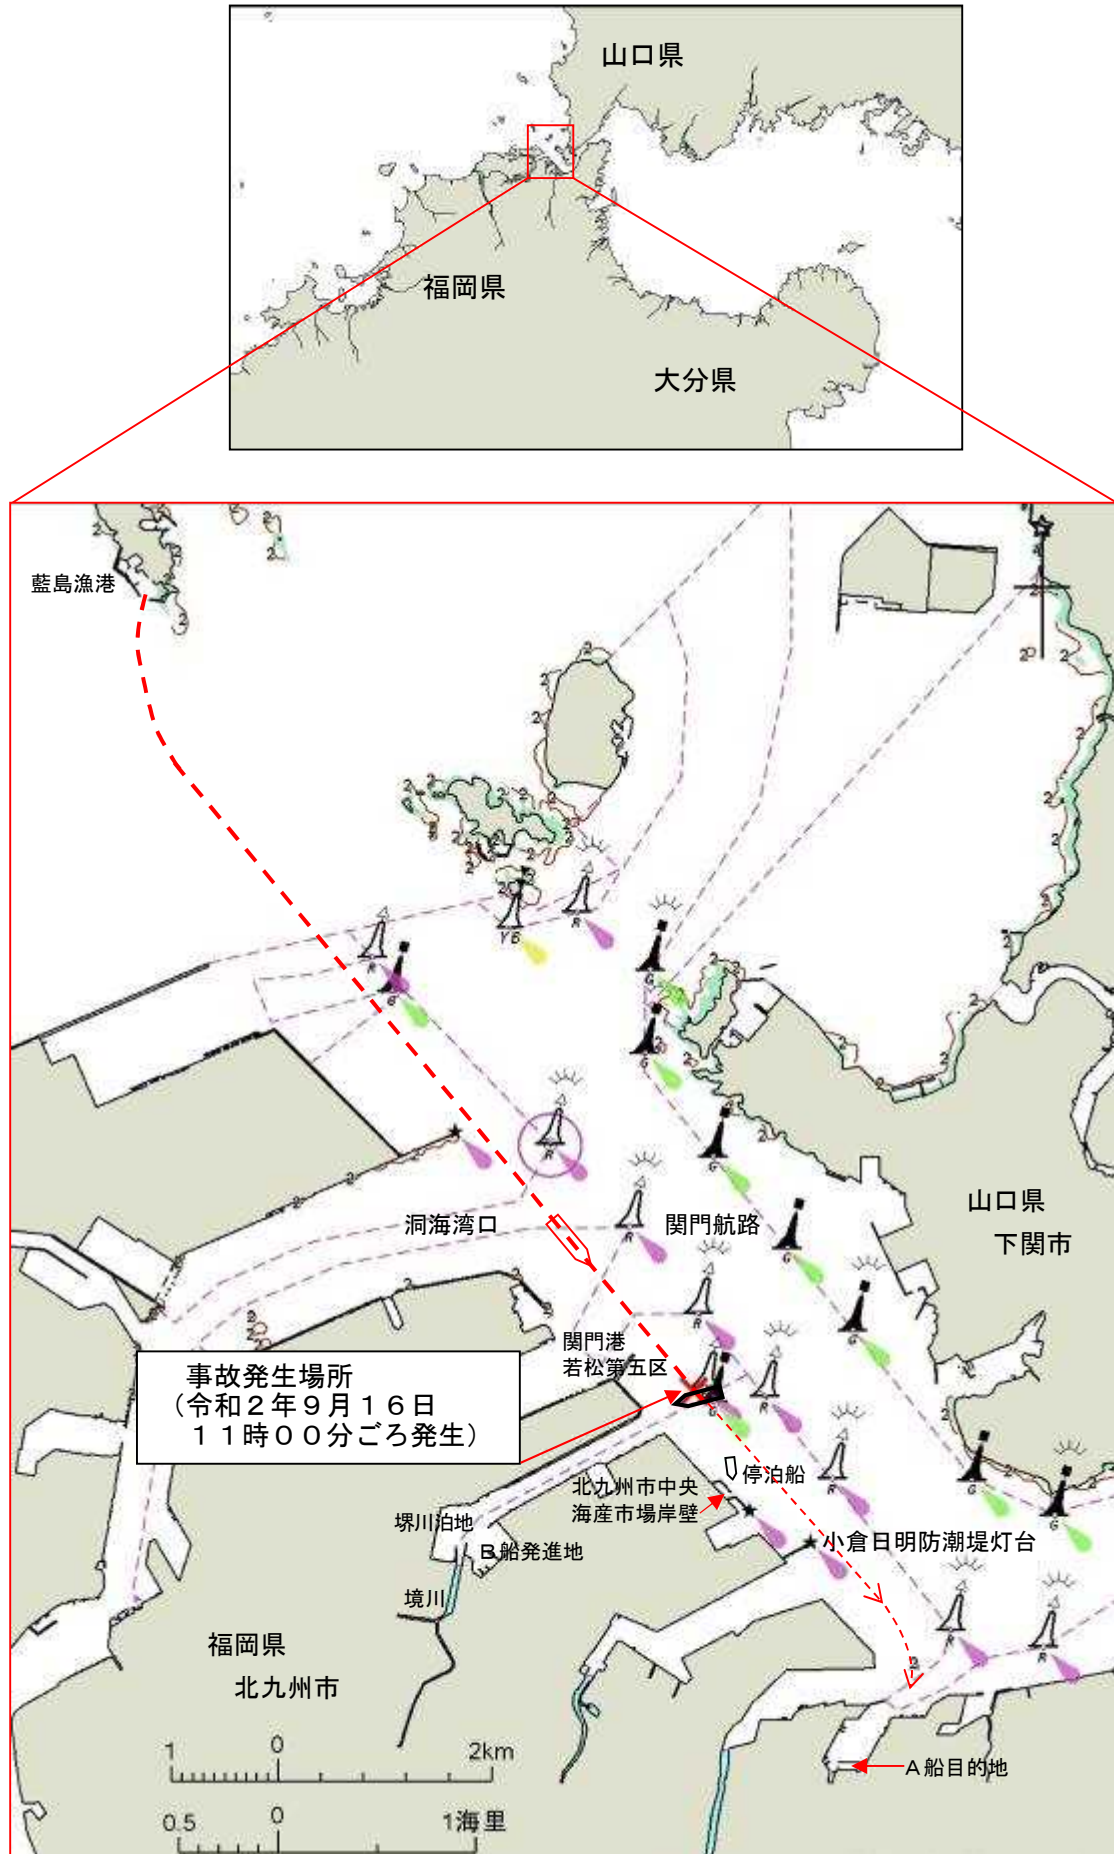
付図1 事故発生経過概略図

| 事故の経過 | <p>A船は、船長Aが1人で乗り組み、同乗者4人を乗せ、買い物の目的で、令和2年9月16日10時20分ごろ、福岡県北九州市末広の船溜まりへ向けて同市^{あいのしま}藍島漁港を出港した。</p> <p>A船は、船長Aが操縦席に座って自動操舵で操船に当たり、約10ノット（kn）の速力（対地速力、以下同じ。）で南東進した。</p> <p>船長Aは、関門港の洞海湾口沖を通過後、小倉日明防潮堤灯台を船首方に目視できるようになり、自動操舵のまま舵を取って同灯台を正船首の右に見るように調整しながら航行していたところ、10時57分ごろ右舷船首方に停泊船を認めた。</p> <p>船長Aは、11時00分ごろ衝撃を感じて主機を中立運転とし、後方を振り返ったところ、船尾方にB船とその東方の海面に船長Bを認め、118番通報し、小型船が転覆して近くに人が浮いているので救助する旨を伝え、A船を回頭させた。</p> <p>船長Aは、A船を船長Bに接近させ、同乗者と共に船長BをA船上に引き上げた後、船長BからA船がB船と衝突したことを聞いた。</p> <p>B船は、船長Bが1人で乗り組み、釣りの目的で、07時00分ごろ、関門港の堺川泊地内の釣り場へ向けて北九州市の境川河口東方の船溜まりを発進し、07時20分ごろ堺川泊地内で釣りを始め、10時50分ごろ関門航路の西側の釣り場へ向かうこととし、北東進中、左舷方から南下して来るA船を認めた。</p> <p>船長Bは、A船を見ながら同船の船首の前を通過後、船外機を中立運転として漂泊し、船首が東方へ向いた状態で釣りの準備を始め、間もなく風潮流によって船首が右回りに回頭し、西南西方を向くようになったB船の右舷船尾で船尾方の山口県下関市側へ向いた姿勢で釣りを始めた。</p> <p>船長Bは、同じ姿勢で釣りを続けていたところ、A船のエンジン音に気付き、振り返って右舷方にA船が迫っているのを認め、すぐに船外機を後進に掛けたが、増速しようとしたときに危険を感じ、海中へ飛び込もうとした際、B船の右舷中央部にA船の船首部が衝突し、衝撃でB船の船首が右舷方へ回りながら右舷船尾が跳ね上がって落水した。</p> <p>船長Bは、膨張式救命胴衣が作動して浮上した後、戻って来たA船に引き上げられ、北九州市中央海産市場岸壁に運ばれ、海上保安庁が要請した救急車によって病院へ搬送され、右大腿及び左膝の打撲と診</p> |

| | <p>断された。</p> <p>B船は、左舷側に転覆し、巡視艇によって転覆した状態で北九州市中央海産市場前の防波堤の内側にえい航されたが、のちに廃船とされた。</p> <p>(付図1 事故発生経過概略図、写真2 A船、写真3 B船 参照)</p> |

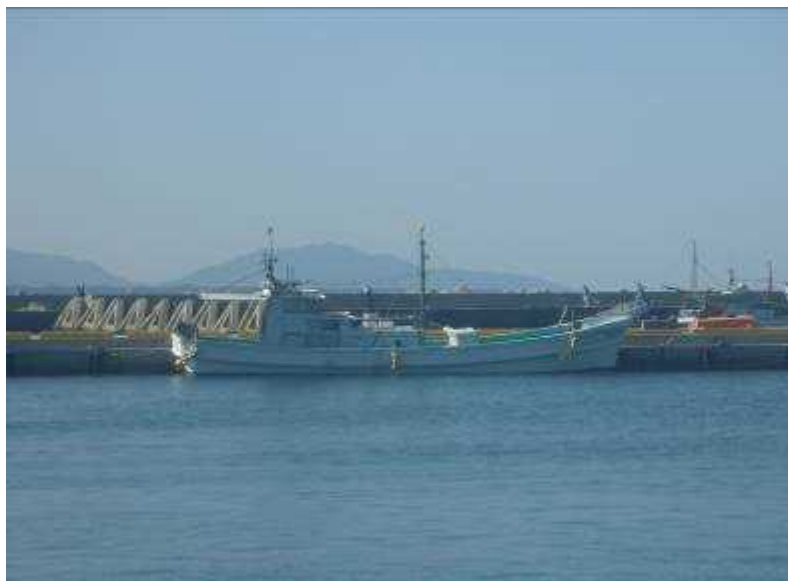
写真2 A船

| 損傷 | A 左舷船首部外板及び船首部船底外板に擦過傷 B 右舷中央部外板に破口及び船外機カバーに亀裂（全損） |
