船舶事故調査報告書

事故種類	衝突
発生日時	令和3年5月3日 11時00分ごろ
発生場所	長崎県南島原市加津佐漁港南西方沖 瀬詰埼灯台から真方位340° 2.0海里（M）付近 （概位 北緯32° 37.3′ 東経130° 09.2′）
事故の概要	漁船義栄丸は、北西進中、また、ミニボート（船名なし）は、錨泊中、両船が衝突した。 ミニボート（船名なし）は、同乗者が負傷し、船首部の破損等を生じ、また、義栄丸は、船首部外板に擦過傷を生じた。
事故調査の経過	令和3年5月6日、本事故の調査を担当する主管調査官（長崎事務所）ほか1人の地方事故調査官を指名した。 原因関係者から意見聴取を行った。
事実情報 船種船名、総トン数 船舶番号、船舶所有者等 L×B×D、船質 機関、出力、進水等	A 漁船 義栄丸、4.0トン NS3-400774（漁船登録番号）、個人所有 10.40m（Lr）×2.62m×0.86m、FRP ディーゼル機関、147.10kW、昭和63年3月9日 第292-52436号（船舶検査済票の番号） B ミニボート（船名なし）、総トン数なし なし、個人所有 約2.95m×約1.35m×約0.40m、ゴム ガソリン機関（船外機）、1.47kW、平成30年11月（製造）
乗組員等に関する情報	A 船長A 74歳 二級小型船舶操縦士・特殊小型船舶操縦士・特定 免許登録日 昭和53年11月2日 免許証交付日 令和2年9月1日 （令和8年6月20日まで有効） B 操縦者B 57歳 操縦免許 なし
死傷者等	A なし B 重傷 1人（同乗者B）
損傷	A 船首部外板に擦過傷

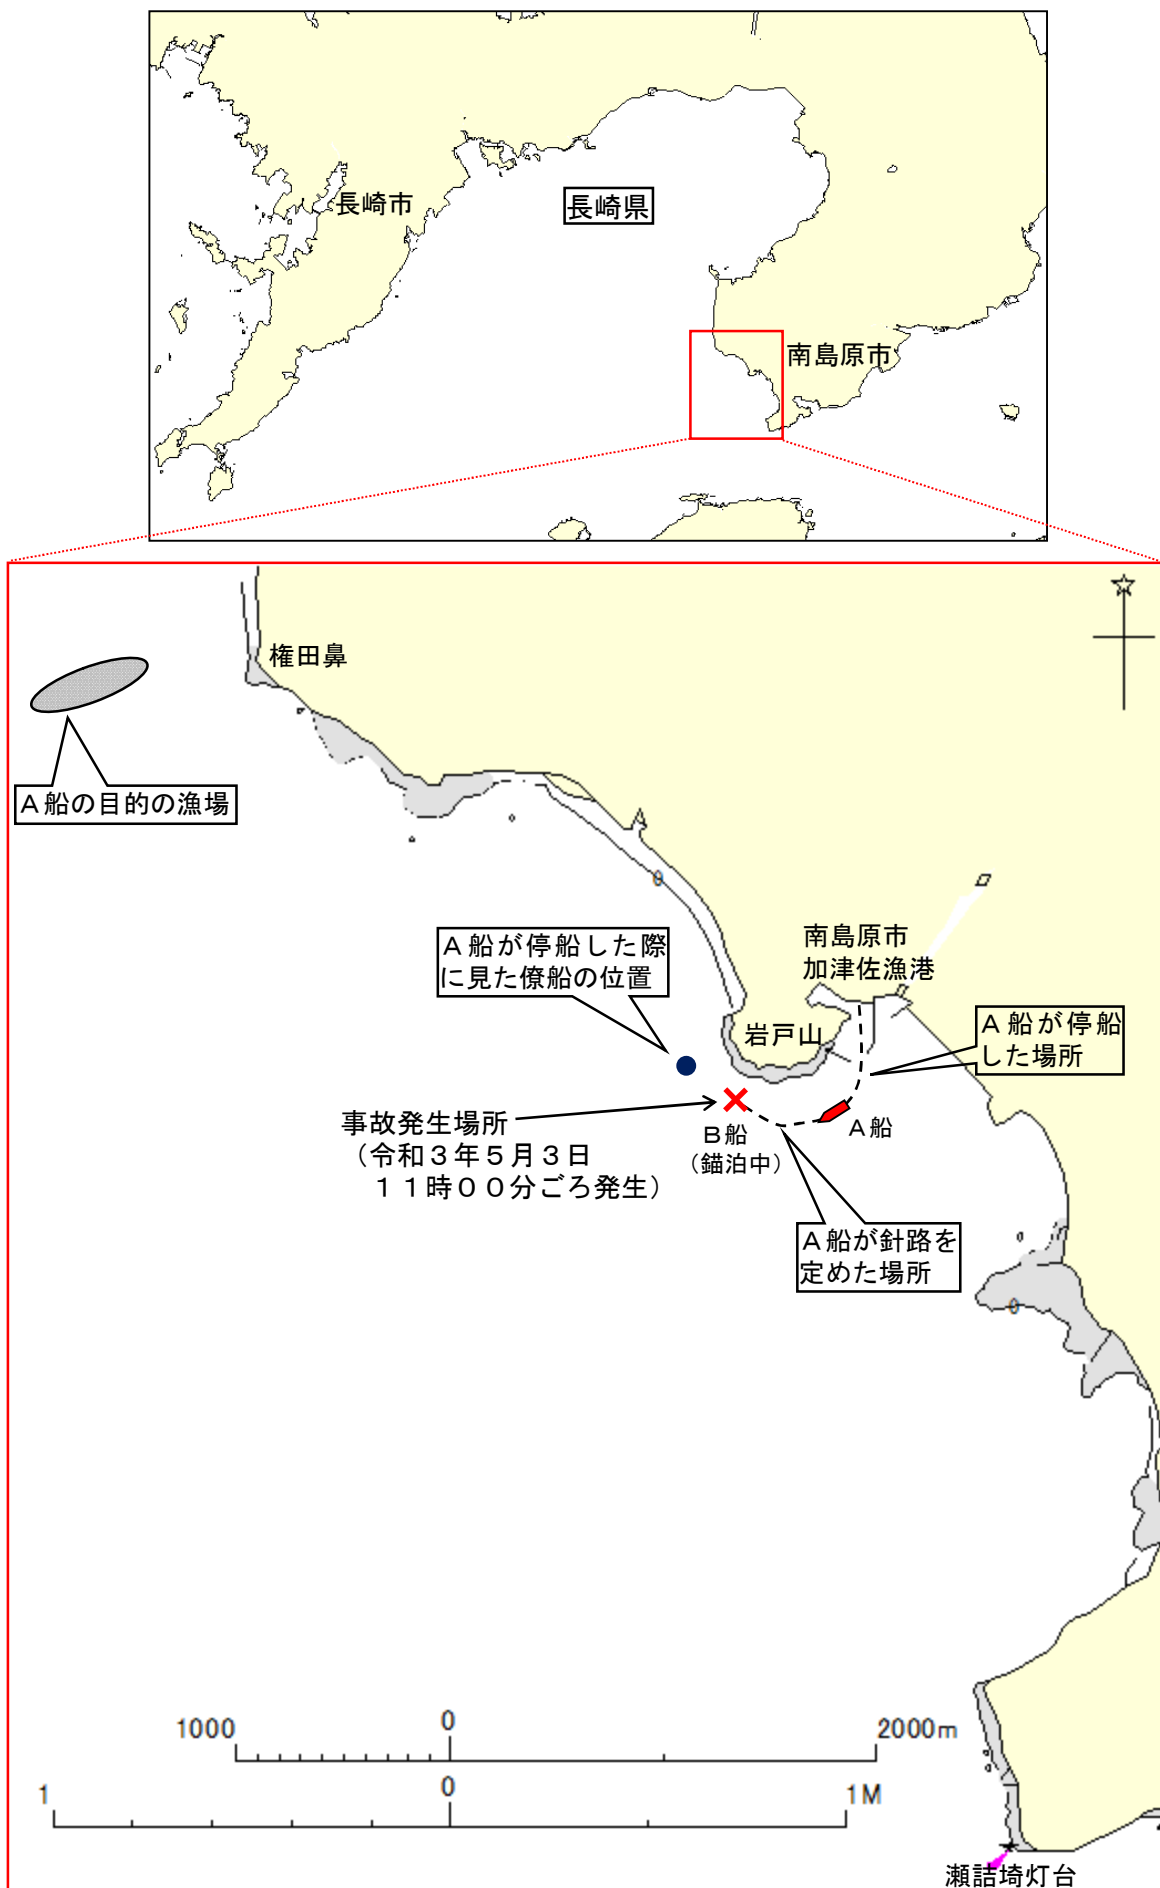
付図1 事故発生経過概略図

B 船首部の破損、船外機に濡損
気象・海象	気象：天気 曇り、風向 南東、風力 2、視界 良好 海象：うねり 波高約0.5m、潮汐 上げ潮の中央期
事故の経過	<p>A 船は、船長Aほか1人（以下「乗組員A」という。）が乗り組み、磯建網漁の目的で、令和3年5月3日10時55分ごろ南島原市権田鼻西方沖の漁場に向けて加津佐漁港を出港した。</p> <p>船長Aは、操舵室右舷側の椅子に腰を掛けて手動操舵により操船に当たり、加津佐漁港南部の防波堤を出た辺りで、一旦停船して周囲の状況を確認し、これから進行する方向の南島原市岩戸山西南西方沖に先航する僚船1隻のみを認めた後、本船を発進させて2～3ノット（kn）の速力（対地速力、以下同じ。）で岩戸山に沿って右転を始めた。</p> <p>船長Aは、僚船以外に他船はいないと思い、操舵室左舷側に立っていた乗組員AとGPSプロッターを見て漁場を確認しながら操船に当たり、岩戸山南方沖で権田鼻西方沖に向けて針路を定めた後、約10knに増速しようと機関スロットルレバーの操作を始めたところ、11時00分ごろプロペラに何かを巻いたような衝撃を感じ、後方を振り向いてB船を認め、A船がB船と衝突したことが分かった。</p> <p>（写真1 参照）</p> <div data-bbox="667 1070 1305 1541" data-label="Image"> </div> <p>写真1 本事故時の船長Aの操船状況（再現）</p> <p>船長Aは、A船を右回頭させてA船の左舷側をB船に着け、B船上にいた同乗者Bと海中にいた操縦者Bを、A船の左舷側に掛けた縄梯子からA船上に救助した後、B船をA船上に引き上げた。</p> <p>その後、A船のプロペラに何かを巻き込んでいてA船が航行不能となり、また、同乗者Bが右肩の痛みを訴えるので、乗組員Aは、知り合いの漁船に救助を求めるとともに、所属する漁業協同組合の担当者に依頼して救急車を要請し、A船は知り合いの漁船にえい航されて加津佐漁港に入港した。</p> <p>B船は、操縦者Bほか友人である同乗者Bが乗り、10時35分ご</p>

<p>ろ本事故発生場所付近で船首部から重さ約3kgのマッシュルーム型アンカーを投入し、船首を南東方に向け、船外機を停止して錨泊を始めた。</p> <p>同乗者Bは、B船の左舷前部で左舷斜め前方を向いて釣りをしていたとき、B船の南東（船首）方200m付近にA船を認め、A船の動静を見ていたところ、A船がB船に向かって真っ直ぐ接近するので、左舷後部で左舷斜め後方を向いて釣りをしている操縦者BにA船が接近している旨を知らせた。</p> <p>操縦者Bは、魚を釣り上げようとしていたところ、同乗者Bからの知らせでA船が接近していることを確認し、同乗者Bと共に立ち上がって手や釣り竿を振りながら大声で叫んだものの、A船がなおも接近するので、危険を感じて同乗者Bに海に飛び込むよう声を掛け、自身が海中に飛び込んだ直後、A船の船首部がB船の船首部に衝突し、同乗者Bの身体にB船の船体が接触した。</p> <p>操縦者B及び同乗者BはA船に救助され、僚船にえい航されたA船で加津佐漁港に入港した後、同乗者Bは、救急車で病院に搬送され、右上腕骨近位端骨折、右鎖骨遠位端骨折、両膝関節打撲傷により全治約4週間と診断されて5日間入院した。</p> <p>（付図1 事故発生経過概略図、写真2 A船、写真3 B船 参照）</p>
<p>その他の事項</p>	<p>A船は、後日上架された際、B船の破損した船首部分及びアンカーロープをA船のプロペラに巻き込んでいることが確認された。</p> <p>操縦者Bは、約20年前からミニボートに乗船して釣りをしており、約1年前からB船を使用して釣りを行っていた。</p> <p>操縦者Bは、ふだんB船の船首部に棒を立てて高さ約1.5mのところピンク色の旗を掲げていたが、本事故当時、同旗を持参するのを忘れていた。</p> <p>操縦者Bは、本事故当時、時々周囲の見張りを行っていたが、航行中の他船が錨泊中のB船を避けてくれると思い、釣りに意識を向けながら錨泊を続けていて、接近するA船に気付くのが遅れたと本事故後に思った。</p> <p>操縦者Bは膨脹式の救命胴衣を、同乗者Bはベスト型の救命胴衣をそれぞれ着用していた。</p>

<p>分析</p> <p>乗組員等の関与</p> <p>船体・機関等の関与</p> <p>気象・海象等の関与</p> <p>判明した事項の解析</p>	<p>A あり、B あり</p> <p>A なし、B なし</p> <p>A なし、B なし</p> <p>A船は、加津佐漁港南西方沖を増速しながら北西進中、船長Aが、前路には僚船以外に他船はいないと思い、GPSプロッターで漁場を確認しながら航行を続けたことから、前路で錨泊中のB船に気付か</p>

<p>ず、B船と衝突したものと考えられる。</p> <p>船長Aは、加津佐漁港南部の防波堤を出て停船し、周囲の状況を確認した際、進行方向に先航する僚船1隻のみしか認めなかったことから、前路には僚船以外に他船はいないと思ったものと考えられる。</p> <p>B船は、加津佐漁港南西方沖で錨泊中、操縦者Bが、航行中の他船が錨泊中のB船を避けてくれると思い、釣りに意識を向けながら錨泊を続けていたことから、接近するA船に気付くのが遅れ、A船と衝突したものと考えられる。</p>
原因	<p>本事故は、加津佐漁港南西方沖において、A船が増速しながら北西進中、B船が錨泊中、船長Aが、前路には僚船以外に他船はいないと思い、GPSプロッターで漁場を確認しながら航行を続けたため、前路で錨泊中のB船に気付かず、また、操縦者Bが、航行中の他船が錨泊中のB船を避けてくれると思い、釣りに意識を向けながら錨泊を続けていたため、接近するA船に気付くのが遅れ、両船が衝突したものと考えられる。</p>
再発防止策	<p>今後の同種事故等の再発防止に役立つ事項として、次のことが考えられる。</p> <ul style="list-style-type: none"> ・ 船長は、航行中、前路に他船はいないと思わず、また、GPSプロッターに意識を向け過ぎることなく、レーダーがない場合には目視による見張りに重点を置き、常時、適切な見張りを行うこと。 ・ 操縦者は、錨泊中、他船が自船を避けてくれると思わず、常時適切な見張りを行い、接近する他船に対し、余裕のある時期に注意喚起を行い、必要に応じて機関を使用して移動するなど、衝突を避けるための措置を採ること。 ・ ミニポートは、他船からの認識が容易となるよう、3m以上の高さのポール等を使用して目印となる旗を掲げることが望ましい。

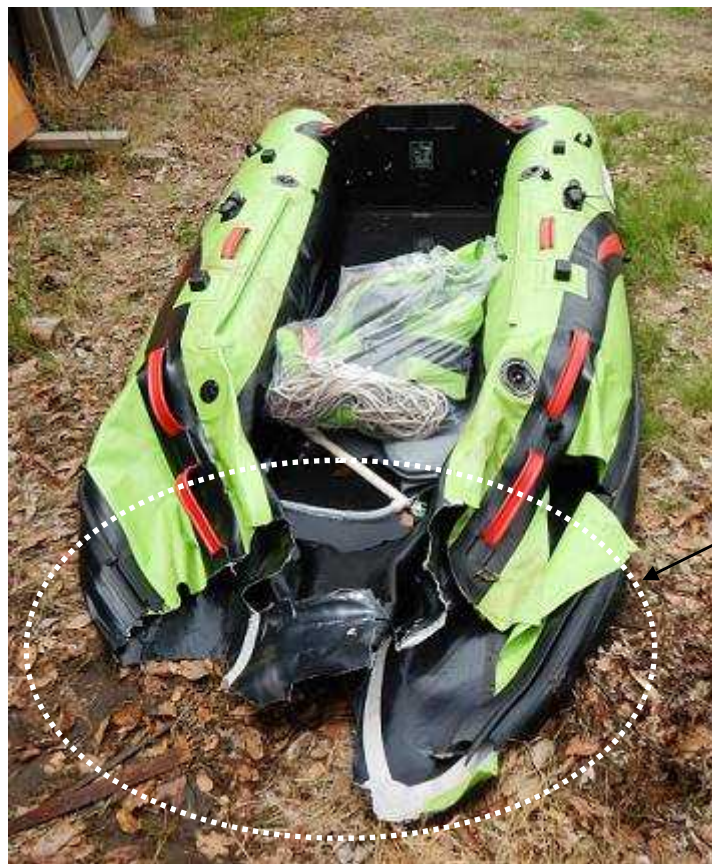
写真3 B船

破損した船首部分
