船舶事故調査報告書

運輸安全委員会（海事専門部会）議決

事故種類	衝突
発生日時	令和2年4月1日 07時16分ごろ
発生場所	京浜港京浜運河第4区 川崎東扇島防波堤東灯台から真方位327° 1.34海里付近 (概位 北緯35° 30.8′ 東経139° 46.1′)
事故の概要	油タンカー ^{サンライズ} SAMBUは、引船かがやきの先導で南東進中、貨物船 ^{せいかい} 盛開丸は北西進中、両船が衝突した。 SUNRISE SAMBU は左舷船首部外板の凹損等を、盛開丸は左舷外板の破口等を生じた。
事故調査の経過	令和2年4月2日、本事故の調査を担当する主管調査官（横浜事務所）ほか1人の地方事故調査官を指名した。 原因関係者から意見聴取を行った。
事実情報 船種船名、総トン数 船舶番号、船舶所有者等 L×B×D、船質 機関、出力、進水等	A 油タンカー SUNRISE SAMBU（大韓民国籍）、2,748トン 9288007（IMO番号）、SAMBU SHIPPING CO.LTD 91.60m×14.20m×7.50m、鋼 ディーゼル機関、2,427kW、2004年3月 B 貨物船 盛開丸、499トン 141030、井下海運株式会社 71.29m(Lr)×12.20m×7.10m、鋼 ディーゼル機関、1,471kW、平成21年3月 C 引船 かがやき、265トン 142645、株式会社ダイトーコーポレーション 33.46m×10.00m×4.39m、鋼 ディーゼル機関2基、合計3,236kW、平成28年2月
乗組員等に関する情報	A 船長A（大韓民国籍）45歳 海技免状 不詳 水先人A 70歳 東京湾水先区1級水先人水先免状 免許年月日 平成22年3月26日 有効期間満了日 令和4年3月25日 B 船長B 75歳

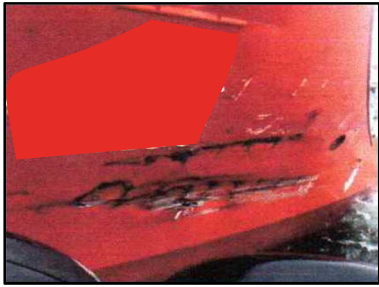
写真1 A船の損傷状況

左舷船首部外板

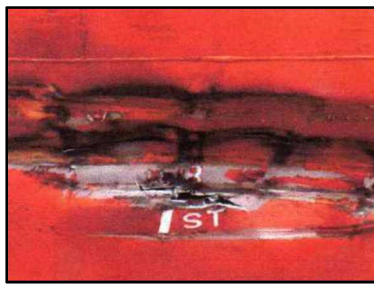
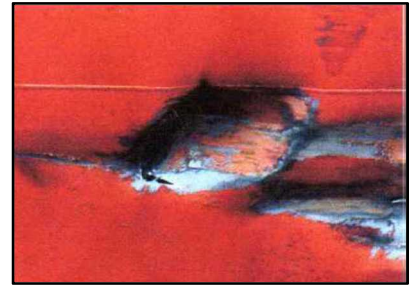
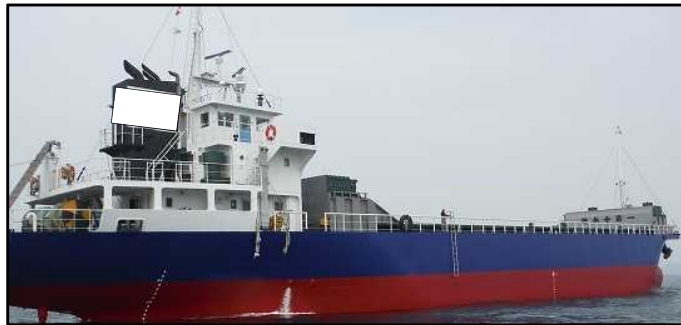
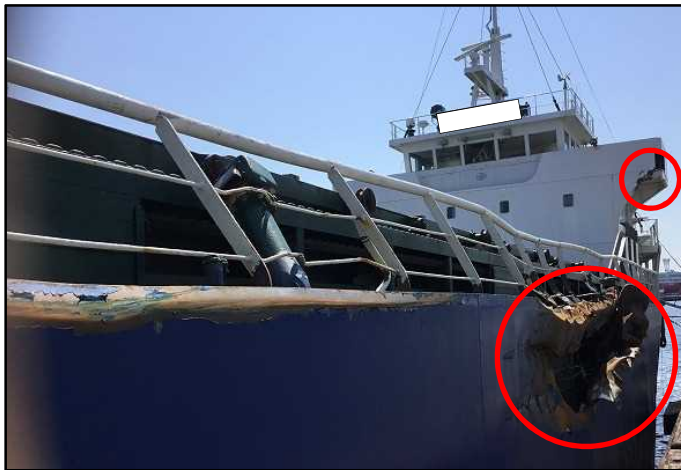
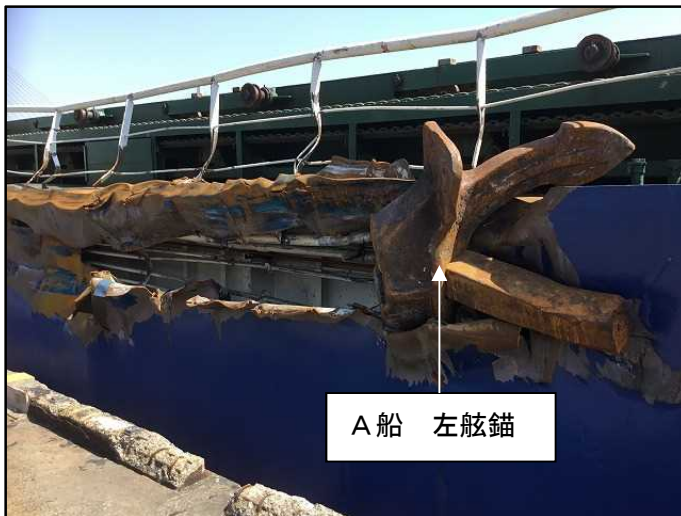
写真2 B船及び損傷状況

左舷外板
