船舶事故調査報告書

事故種類	衝突（岸壁）
発生日時	令和3年3月14日 14時46分ごろ
発生場所	京浜港横浜第1区（横浜港大さん橋ふ頭） 横浜北水堤灯台から真方位226° 1,090m付近 （概位 北緯35°27.2′ 東経139°39.0′）
事故の概要	プレジャーボート ^{シーハンター} Sea Hunterは、右旋回中、岸壁に衝突した。 Sea Hunterは、同乗者が負傷し、船首部外板に圧壊を生じた。
事故調査の経過	令和3年3月19日、本事故の調査を担当する主管調査官（横浜事務所）ほか1人の地方事故調査官を指名した。 原因関係者から意見聴取を行った。
事実情報 船種船名、総トン数 船舶番号、船舶所有者等 L×B×D、船質 機関、出力、進水等	プレジャーボート Sea Hunter、5トン未満 235-22099神奈川、個人所有 6.27m (Lr) × 2.35m × 1.01m、FRP ガソリン機関、84.6kW、平成元年5月
乗組員等に関する情報	船長 61歳 二級小型船舶操縦士 免許登録日 令和2年7月2日 免許証交付日 令和2年7月2日 （令和7年7月1日まで有効）
死傷者等	重傷 1人（同乗者）
損傷	船首部外板に圧壊（全損）
気象・海象	気象：天気 晴れ、風向 北、風力 4、視界 良好 海象：海上 平穏、潮汐 上げ潮の中央期
事故の経過	本船は、船長が1人で乗り組み、同乗者1人を乗せ、花見の目的で、令和3年3月14日11時55分ごろ神奈川県横浜市神奈川区の係留地を出航し、同区宝運河等を経由し、横浜市大岡川の川沿いの桜を鑑賞したのち河口付近の海域に戻り、同海域で約30～40分遊走した。 船長は、京浜港横浜第1区の山下ふ頭に設けられた観光施設を海上から見物したのちに帰航することとし、操舵スタンドの前に立って手動操舵で操船に当たり、横浜市中区万国橋等を通過して横浜港大さん橋ふ頭（以下「本件ふ頭」という。）北西側の海域に出た後、14時

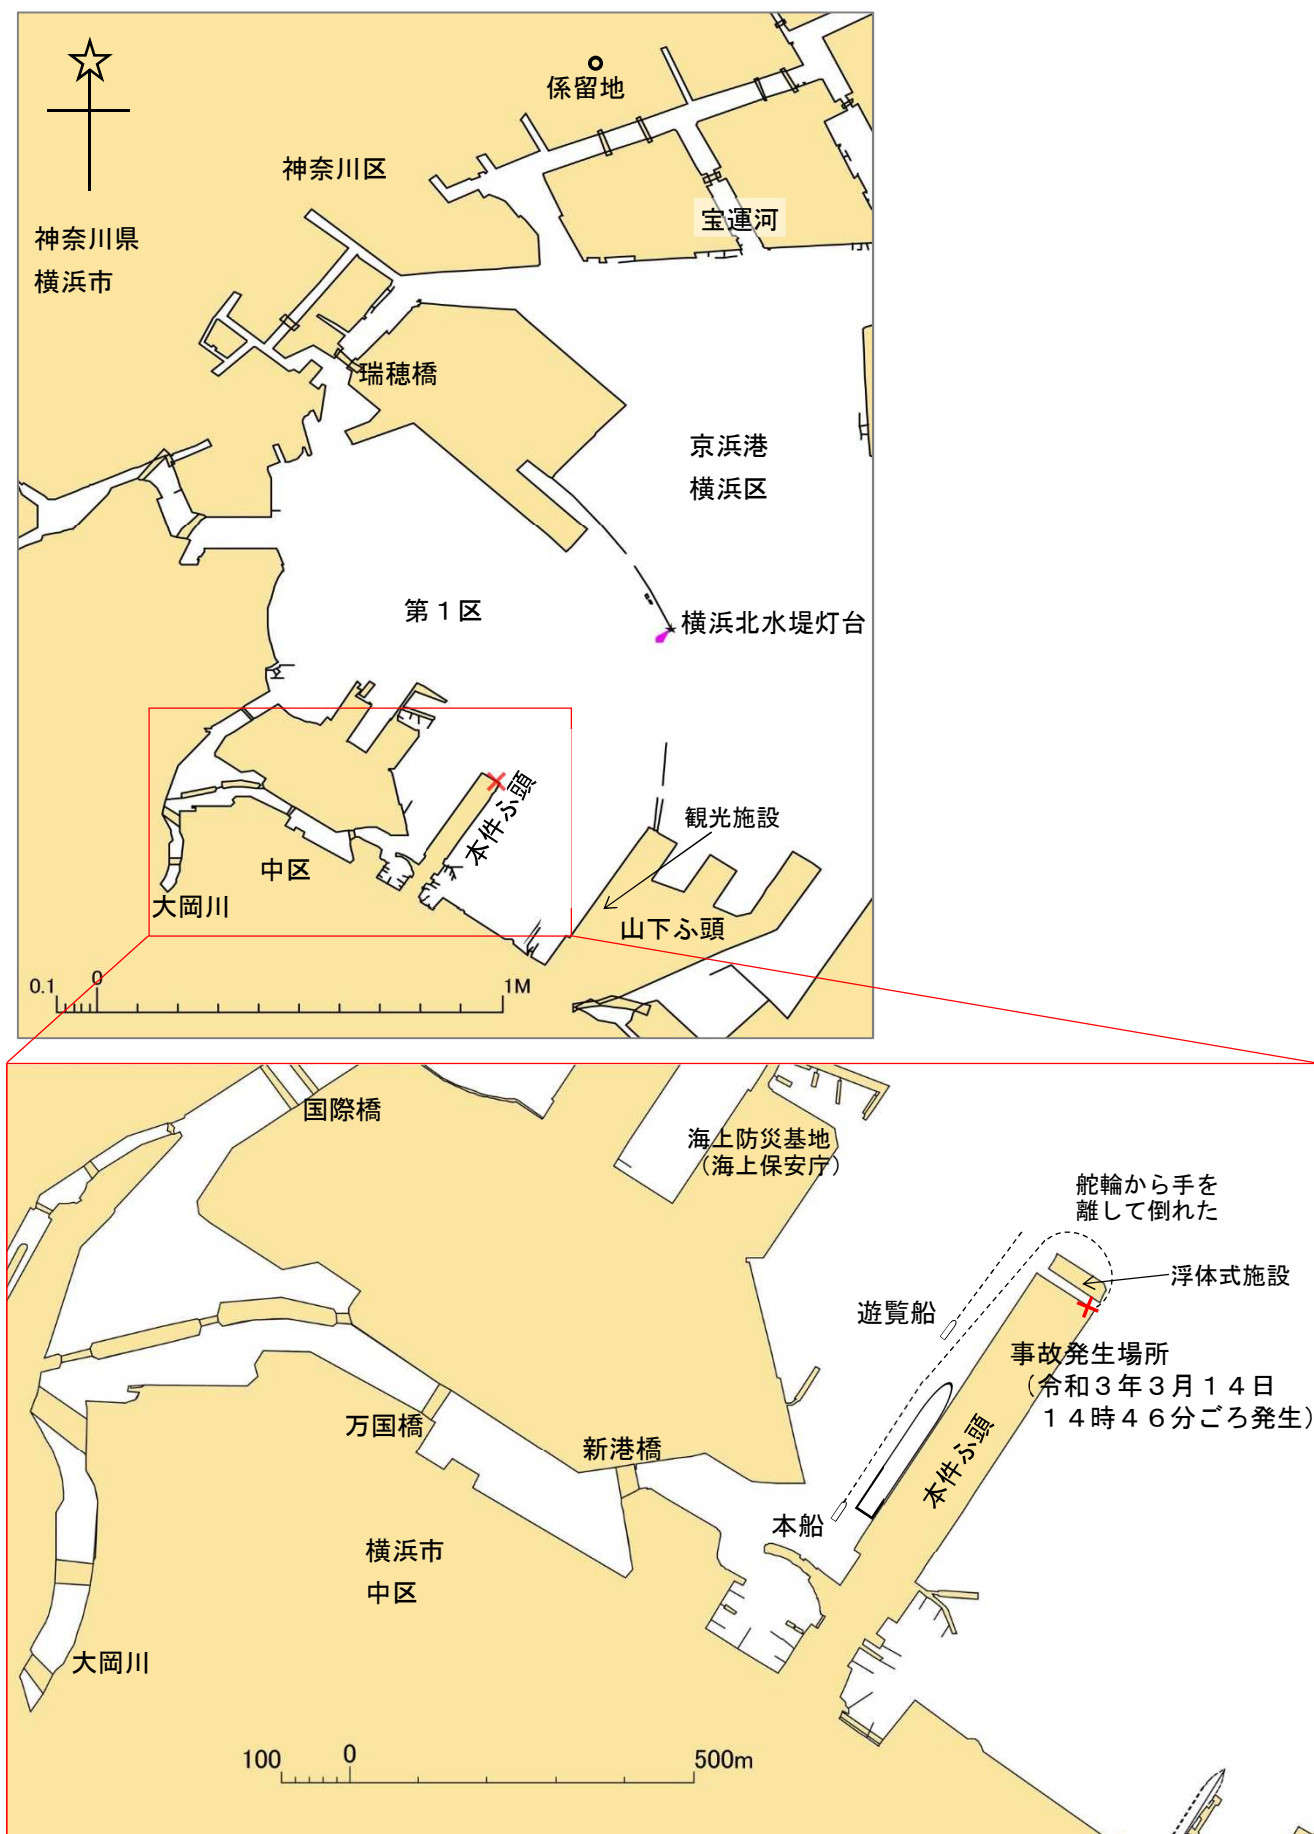
<p>45分ごろ約20ノット（kn）の速力（対地速力、以下同じ。）として本件ふ頭に沿って北東進を始めた。</p> <p>船長は、左舷船首方にゆっくりと北東進する遊覧船を認め、本件ふ頭に着岸していた大型旅客船を右舷側に見て通過した後、遊覧船の右舷側を追い越そうと、遊覧船と本件ふ頭北東端（以下「先端」という。）との間に向けて航行した。</p> <p>船長は、遊覧船がやや本件ふ頭寄りに航行しているように感じ、遊覧船も本件ふ頭先端で右転すると思い、本件ふ頭先端が右舷正横となった辺りで遊覧船をその右舷側から追い越した後、本件ふ頭先端に設置された浮体式施設を約20～30m隔てて、同じ速力のまま右旋回した。</p> <p>船長は、舵輪に左手を添えて右旋回を続けていたところ、本船が小さな波に乗り上がった際、船体の動揺で体のバランスを崩し、舵輪から手が離れて甲板上左舷側に倒れ込み、本船が右旋回を続けるので、急いで舵輪や機関操縦レバーを操作しようと上半身を起こしたとき、14時46分ごろ、本船が本件ふ頭先端と浮体式施設との間に進入して、本件ふ頭先端の岸壁に衝突した。</p> <p>船長は、本船後部左舷側の燃料タンクハッチ上に腰を掛けていた同乗者が衝撃で前方に飛ばされ、操舵スタンド左側扉に顔面を打って倒れたので、携帯電話で118番通報して救急車の手配を依頼し、事故現場の西方約500mにある海上保安庁の海上防災基地に入航した。</p> <p>同乗者は、救急車で病院に搬送され、鼻骨骨折、第6頸椎棘突起骨折、非骨症性頸髄損傷等と診断された。</p> <p>（付図1 事故発生経過概略図 参照）</p>
<p>その他の事項</p>	<p>本件ふ頭先端の浮体式施設は、本件ふ頭先端から約15mの距離を隔てて設置されていた。</p> <p>船長は、宝運河を通過した12時過ぎ頃から同乗者と共に飲酒を始め、大岡川河口付近の海域で遊走していた14時30分ごろまでに、500ml 入り缶ハイボール1本及びワイン約500～600ml を飲んでおり、16時15～30分ごろ海上保安庁によるアルコール検査を受け、呼気アルコール濃度が約0.3mg/lと測定された。</p> <p>文献（「アルコールと健康」、平山宗宏、石井裕正、高石昌弘（監修）、社団法人アルコール健康医学協会、平成17年4月発行）によれば、飲酒量、アルコール血中濃度と一般的な酩酊の症状については次表のとおりであり、船長は、ウイドマーク計算法^{*1}によれば、本事故当時のアルコール血中濃度が、0.49～0.63mg/ml（0.049～0.063%）程度であったと推算され、ほろ酔い期に該当する。</p>

付図1 事故発生経過概略図

<p>考えられる。</p> <p>船長が、本事故発生前に飲酒していたことは、速力を減じることなく約20knの速力で旋回したことに関与した可能性があると考えられる。</p>
原因	<p>本事故は、京浜港横浜第1区において、本船が本件ふ頭の北西側を本件ふ頭に沿って約20knの速力で北東進中、船長が、左舷船首方を航行する遊覧船の右舷側を追い越す際、同船が本件ふ頭先端で右転すると思い、同じ速力で本件ふ頭先端付近を右旋回したため、船体の動揺により体のバランスを崩し、舵輪から手が離れて倒れ込み、本船の右旋回が続いて本件ふ頭先端の岸壁に衝突したものと考えられる。</p>
再発防止策	<p>今後の同種事故等の再発防止に役立つ事項として、次のことが考えられる。</p> <ul style="list-style-type: none"> ・ 小型船舶の船長は、旋回する場合、波又は航走波による船体の動揺などで転倒することのないよう、速力を減じて航行すること。 ・ 船長は、港内等の狭隘な海域で他船を追い越す場合、当該他船の進路を考慮し、無理な追い越しを行わないこと。 ・ 船長は、飲酒をした状態での操船は行わないこと。
