船舶事故調査報告書

| 事故の概要 | 漁船 <small>かせ</small> 加瀬丸は、無人の状態で漂流しているところを発見され、船長が行方不明となった。 |

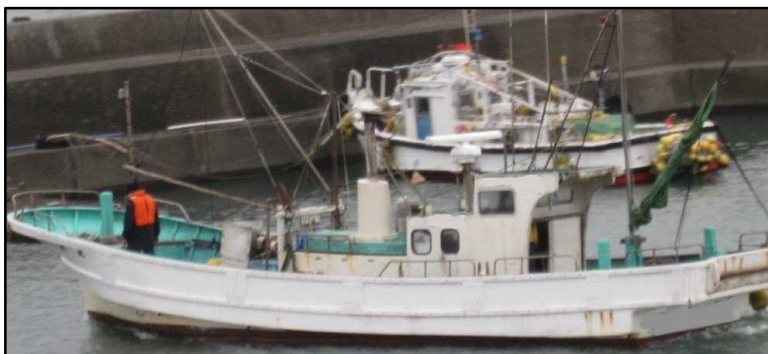
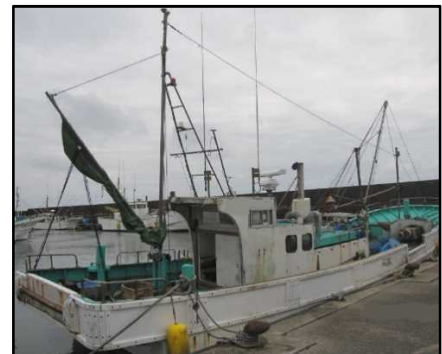
写真1 本船

| <p>その他の事項</p> | <p>本件船長は、足が不自由であったが、健康状態は良好であった。</p> <p>僚船船長は、事故後、船内にはえ縄（沖）1統目が揚げられており、一統の引き揚げに通常約30分を要し、船長からの漁業無線を受けたのが、06時30分であったので、船長が、07時00分頃まで無事であったものと思った。</p> <p>僚船の船長は、本船を目撃した際、距離が約1.5Mあり、本件船長を確認できなかったものの、休憩しているものと思ったが、事故後、再考すると、はえ縄（沖）の揚収完了後、30分以上も残りのはえ縄（陸）に移動せずに漂泊していたのが不可解で、目撃時刻の07時40分には船長が落水していたものと思った。</p> <p>本船の発見時の状況は、転覆はしておらず、船体損傷及び絡索等もなく、機関が中立状態であり、操舵室に救命胴衣が、甲板上にはえ縄1統及び樽に入った漁獲物が残されていた。</p> |

| <p>再発防止策</p> | <p>今後の同種事故等の再発防止及び被害の軽減に役立つ事項として、次のことが考えられる。</p> <ul style="list-style-type: none"> ・ 小型船舶の乗船者は、暴露甲板上では救命胴衣を着用すること。 ・ 小型船舶は、操舵室の外壁等に手すりを設置することが望ましい。 |
