## 船舶事故調査報告書

令和3年2月24日  
 運輸安全委員会（海事専門部会）議決  
 委員 佐藤 雄二（部会長）  
 委員 田村 兼吉  
 委員 岡本 満喜子

| 事故種類 | 衝突 |
| 発生日時 | 令和2年5月24日 07時42分ごろ |

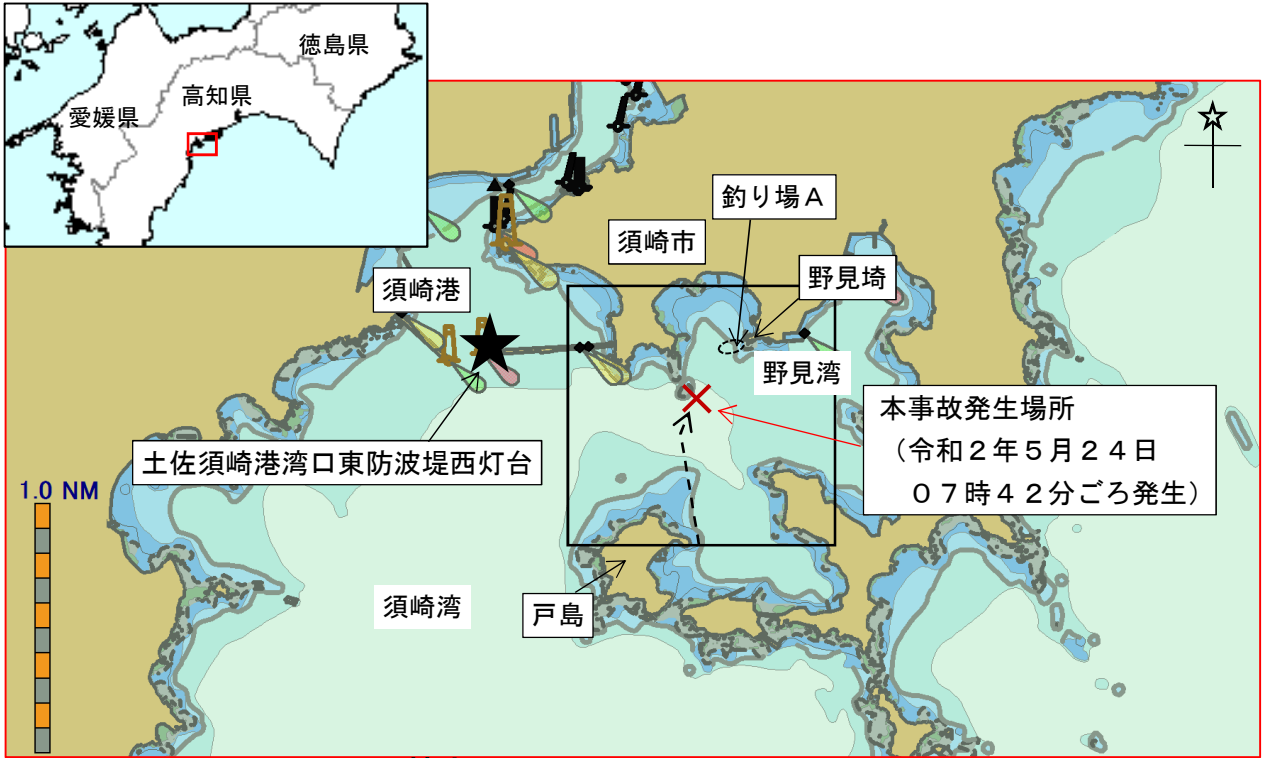
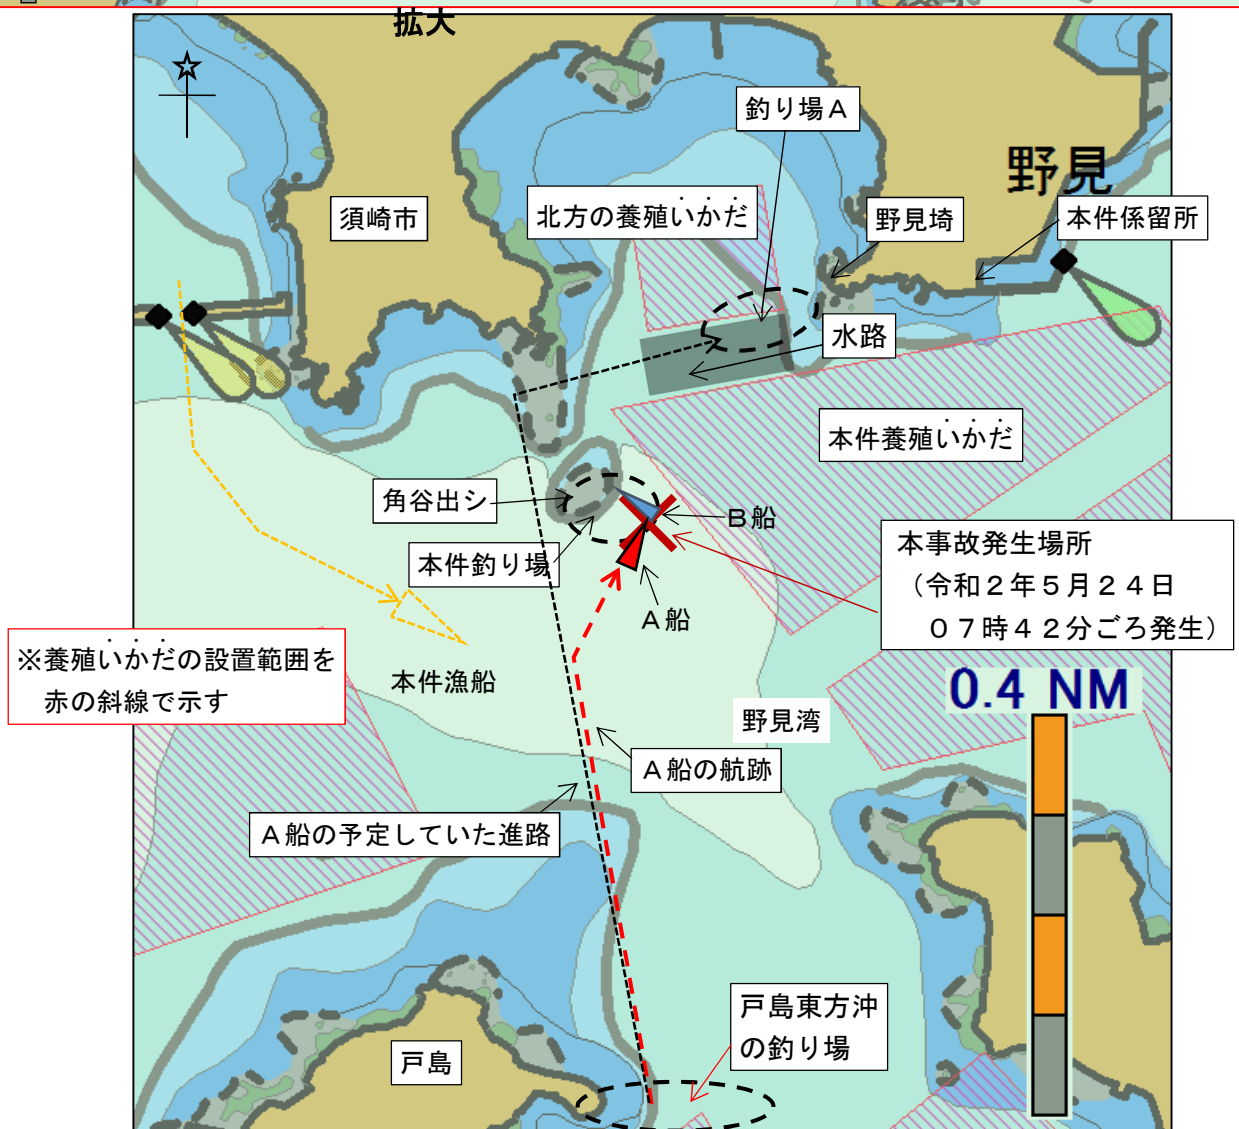
付図1 事故発生経過概略図

| | <p>件釣り場」という。)に至り、水深約24m付近に錨泊して船首を北方に向けて船外機を停止し、釣りを開始した。</p> <p>船長Bは、十分な釣果があり、帰航予定時刻も迫っていたので、C船の船長に電話連絡をし、一緒に帰航する目的で本件釣り場に来るように伝えた。</p> <p>B船は、C船が到着後、船長Bが船外機を始動させて錨索(約30m)が伸出している方向と反方向に船首を向けて約50m前進し、錨を水面に揚げたのち、船外機の機関を停止して漂泊状態とし、07時42分ごろ、船首部に移動して人力により錨索及び錨の回収を行って船首部の物入れに片付けていたところ、A船が左舷後方から衝突した。</p> <p>船長Bは、衝撃で後方に倒れ、甲板上に後頭部を打ち、操船可能な状況になかったため、本件釣り場で釣りをしていた船長Bの別の知人が操船する船の同乗者がB船を操船し、A船、C船とそれぞれ本件係留所に向かい、岸壁で救急搬送され、病院で頭部打撲と診断された。(付図1 事故発生経過概略図、写真1 A船、写真2 B船、写真3 B船の錨、写真4 野見湾の養殖いかだの様子 参照)</p> |

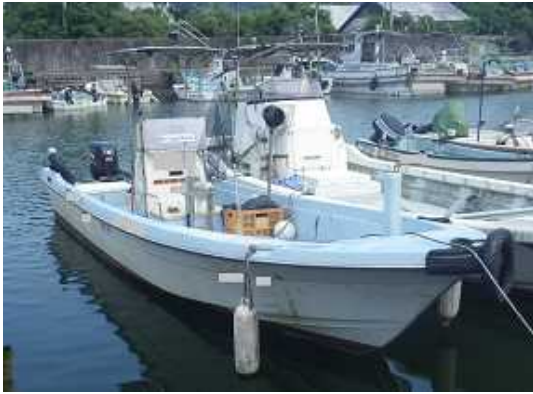
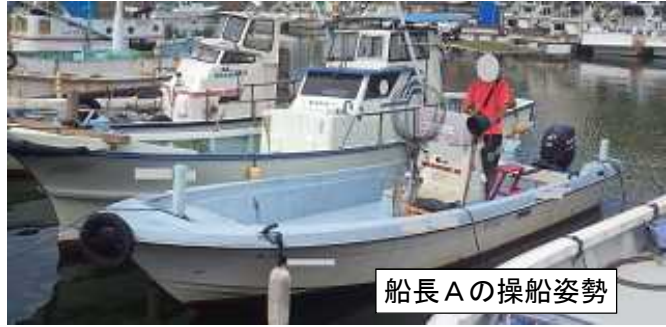
写真1 A船

| 損傷 | A 船首部に擦過傷、船底部に擦過傷<br>B 左舷船尾外板に割損、船外機チラーハンドルに折損、両舷舷縁上部に擦過痕 |

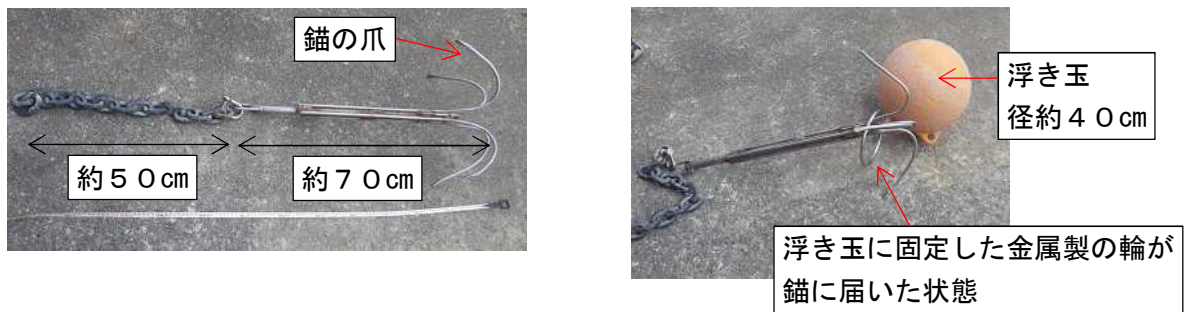
写真3 B船の錨

| <p>その他の事項</p> | <p>野見湾には、数多く養殖いかだが設置されており、同いかだで作業する漁船の航行があった。</p> <p>船長Aは、周囲の見張りについて、同乗者に依頼していなかった。</p> <p>船長Bは、これまで、錨泊時のB船に向かってくる船がいなかったため、本事故時も錨泊中の船に向かってくる船はいないと思い、揚錨作業開始直前に周囲の状況を確認していなかった。</p> <p>B船で行う揚錨作業は、浮き球をつなげた金属製の輪(直径約20cm)の中に錨索を通し、航走して錨索を引くことで抜錨させ、錨の爪が同輪に届くと、錨が引っ掛かり、錨が水面に浮いた状態となり、その後、漂泊状態として人力で回収し、開始から終了まで約2～3分要した。(図1参照)</p> <div data-bbox="539 1585 1423 1865" data-label="Diagram"> </div> <p>図1 B船で行う揚錨作業</p> <p>A船及びB船の乗船者は、全員救命胴衣を着用していた。</p> |
