## 船舶事故調査報告書

事故種類	衝突
発生日時	令和2年5月14日 12時05分ごろ
発生場所	大分県大分市関埼北西方沖 関埼灯台から真方位302° 2.5海里（M）付近 （概位 北緯33° 17.3′ 東経131° 51.6′）
事故の概要	遊漁船貴丸は、南西進中、また、プレジャーボートWESTは、漂泊中、両船が衝突した。 貴丸は、船首部等の擦過傷を生じ、また、WESTは、右舷中央部外板の亀裂等を生じた。
事故調査の経過	令和2年6月1日、本事故の調査を担当する主管調査官（門司事務所）ほか1人の地方事故調査官を指名した。 原因関係者から意見聴取を行った。
<b>事実情報</b> 船種船名、総トン数 船舶番号、船舶所有者等 L×B×D、船質 機関、出力、進水等	A 遊漁船 貴丸、4.9トン OT3-36443（漁船登録番号）、個人所有 11.94m（Lr）×2.69m×0.84m、FRP ディーゼル機関、279.5kW、平成10年10月26日 第294-21147号（船舶検査済票の番号） B プレジャーボート WEST、5トン未満 294-16003大分、個人所有 6.27m（Lr）×2.35m×1.01m、FRP ガソリン機関（船外機）、84.6kW、平成3年3月
乗組員等に関する情報	A 船長A 男性 69歳 一級小型船舶操縦士・特殊小型船舶操縦士・特定 免許登録日 平成4年8月20日 免許証交付日 平成29年7月12日 （令和4年8月19日まで有効） B 船長B 男性 71歳 一級小型船舶操縦士 免許登録日 平成23年2月22日 免許証交付日 平成28年1月21日 （令和3年2月21日まで有効）
死傷者等	なし

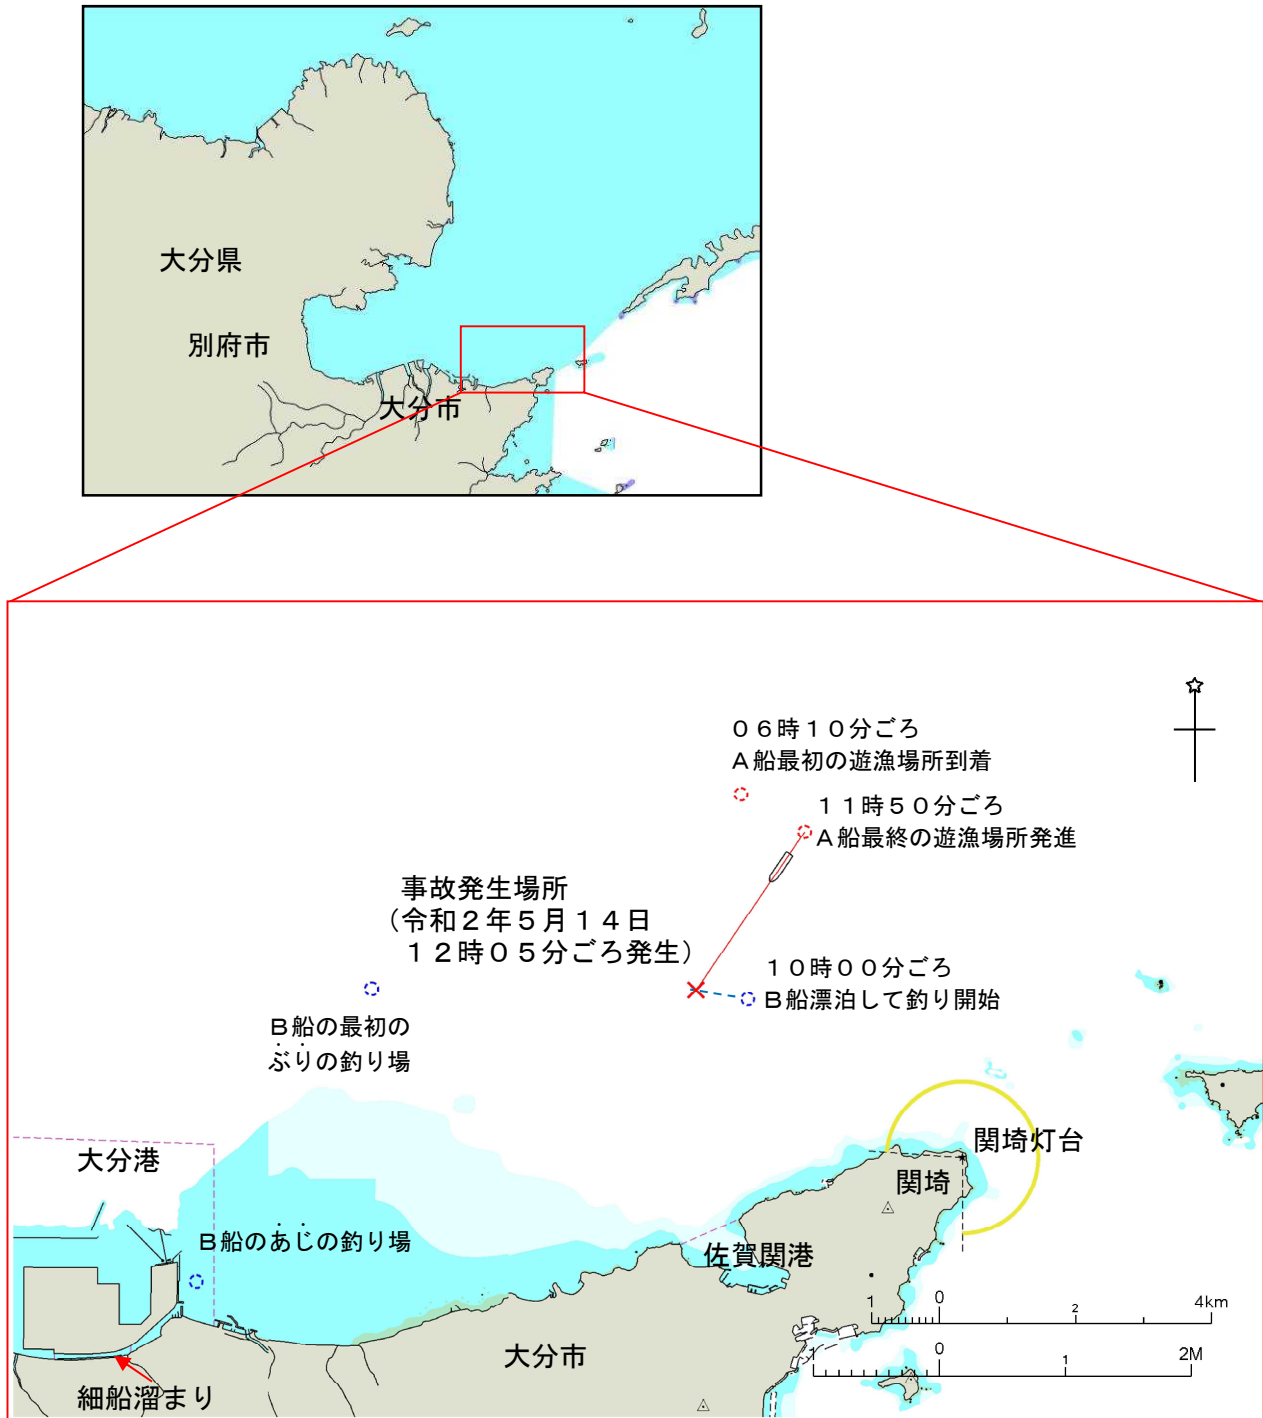
付図1 事故発生経過概略図

<p>損傷</p>	<p>A 船首部及び船底外板に擦過傷 B 右舷中央部外板に亀裂、操舵区画破損、船外機等に濡損（全損）</p>
<p>気象・海象</p>	<p>気象：天気 晴れ、風向 北東、風力 2、視界 良好 海象：海上 平穏、潮汐 ほぼ高潮時、潮流 弱い西北西流</p>
<p>事故の経過</p>	<p>A 船は、船長Aほか1人が乗り組み、釣り客7人を乗せ、遊漁の目的で、令和2年5月14日05時20分ごろ関埼北北西方沖の釣り場に向けて大分市大分港内の細船溜まりを発進した。</p> <p>A 船は、06時10分ごろ関埼北北西方沖3.4M付近の釣り場に到着して遊漁を始め、その後、釣り場を移動しながら遊漁を行い、11時50分ごろ遊漁を終え、関埼北北西方沖2.9M付近から帰途についた。</p> <p>船長Aは、操舵室内右舷側の操縦席に腰を掛けて手動操舵に当たり、0.5Mレンジとしたレーダーを作動し、釣り客が釣り具を片付ける状況を見ながら約3～5ノット（kn）の速力（対地速力、以下同じ。）で南西進を始めた。</p> <p>船長Aは、11時55分ごろ操舵室内に入って来た1人の釣り客が左舷側の席に腰を掛けて話し掛けてきたので会話を始めた。</p> <p>船長Aは、釣り客の多くが釣り具の片付けを終えたので、約10knの速力に増速し、引き続き、時折船首方の見張りを行いながら釣り客と会話を続けていたところ、12時05分ごろA船の船首部とB船の右舷中央部とが衝突した。</p> <p>船長Aは、衝撃を感じて機関を中立運転とし、前方にB船、左舷方の海面に船長Bを認め、A船を船長Bに接近させ、釣り客と共にA船上に引き上げ、海上保安庁に本事故によりB船が転覆していることと負傷者がいないことを通報した。</p> <p>B船は、船長Bが1人で乗り組み、ぶりを対象にした釣りの目的で、05時00分ごろ最初に餌のあじを釣るために細船溜まりを発進した。</p> <p>船長Bは、餌のあじを確保してから関埼西北西方沖4.9M付近の釣り場で釣りを行ったのち、10時00分ごろ関埼北西方沖2.2M付近で船外機を中立運転として釣りを始め、11時45分ごろ釣りをやめて帰港することとし、船首を西北西方に向けて漂泊し、両舷から出していた釣り具の片付け作業を始めた。</p> <p>船長Bは、右舷側から出していた釣り具の片付け作業を終え、12時02分ごろ後部甲板で左舷側から出していた釣り具の片付け作業を行っていたとき、北東方からB船に向かって来るA船を視認したものの、いずれA船がB船を避けてくれると思い、片付け作業を続けた。</p> <p>船長Bは、右舷方100m付近に迫ったA船が針路を変えずに接近して来るので、右舷船尾側に立ち、たも網（魚をすくう網）を手にとって左右に大きく振ったものの、依然、A船が変わらずに接近するの</p>

<p>で、右舷船尾方の海中へ飛び込んだとき、A船とB船が衝突した。</p> <p>B船は、右舷側に転覆し、その後、巡視船によって転覆した状態で大分市佐賀関港にえい航され、陸揚げされた。</p> <p>(付図1 事故発生経過概略図 参照)</p>
その他の事項	<p>A船は、本事故当時、約10knの速力で航行中、操縦席に腰を掛けた姿勢で船首方を見たとき、船首が浮上して水平線が隠れることはなかった。</p> <p>船長Aは、帰途につく際、釣り客の釣り具の片付け状況を見ながら南方に向いていた船首を右回頭して航行を始めたとき、B船に気付いていなかった。</p> <p>船長Aは、久しぶりに釣りに来た釣り客との会話に意識が向いていたので、B船に気付かなかったのだろうと本事故後に思った。</p> <p>B船は、汽笛の装備はなく、笛を持っていた。</p> <p>船長Bは、膨張式救命胴衣を着用していた。</p> <p>船長Bは、右舷方にA船を認めた際、過去に釣果を尋ねてきたり、そばで同じような釣りを始めたりした船があったので、それらの船と同様にいずれA船がB船を避けてくれると思ったが、早めにA船の進行方向から離れるべきであったと本事故後に思った。</p>
<b>分析</b> 乗組員等の関与 船体・機関等の関与 気象・海象等の関与 判明した事項の解析	<p>A あり、B あり</p> <p>A なし、B なし</p> <p>A なし、B なし</p> <p>A船は、関埼北西方沖を南西進中、船長Aが、釣り客との会話に意識を向けて航行したことから、漂泊中のB船に接近していることに気付かず、B船と衝突したものと考えられる。</p> <p>B船は、関埼北西方沖において、釣り具の片付け作業を行いながら漂泊中、船長Bが、B船に向かって来るA船に気付いた際、いずれA船がB船を避けてくれると思い、漂泊を続けたことから、衝突を回避するための措置を採る時機を逸し、A船と衝突したものと考えられる。</p>
<b>原因</b>	<p>本事故は、関埼北西方沖において、A船が南西進中、B船が漂泊中、船長Aが、釣り客との会話に意識を向けて航行し、また、船長Bが、B船に向かって来るA船に気付いた際、いずれA船がB船を避けてくれると思い、漂泊を続けたため、両船が衝突したものと考えられる。</p>
