船舶事故調査報告書

| 事故種類 | 衝突 |
| 発生日時 | 令和2年6月29日 09時42分ごろ |
| 発生場所 | 岡山県岡山市 <small>いぬ</small> 犬島南方沖 犬島白石灯標から真方位211°1.8海里（M）付近 （概位 北緯34°32.2 東経134°05.6） |

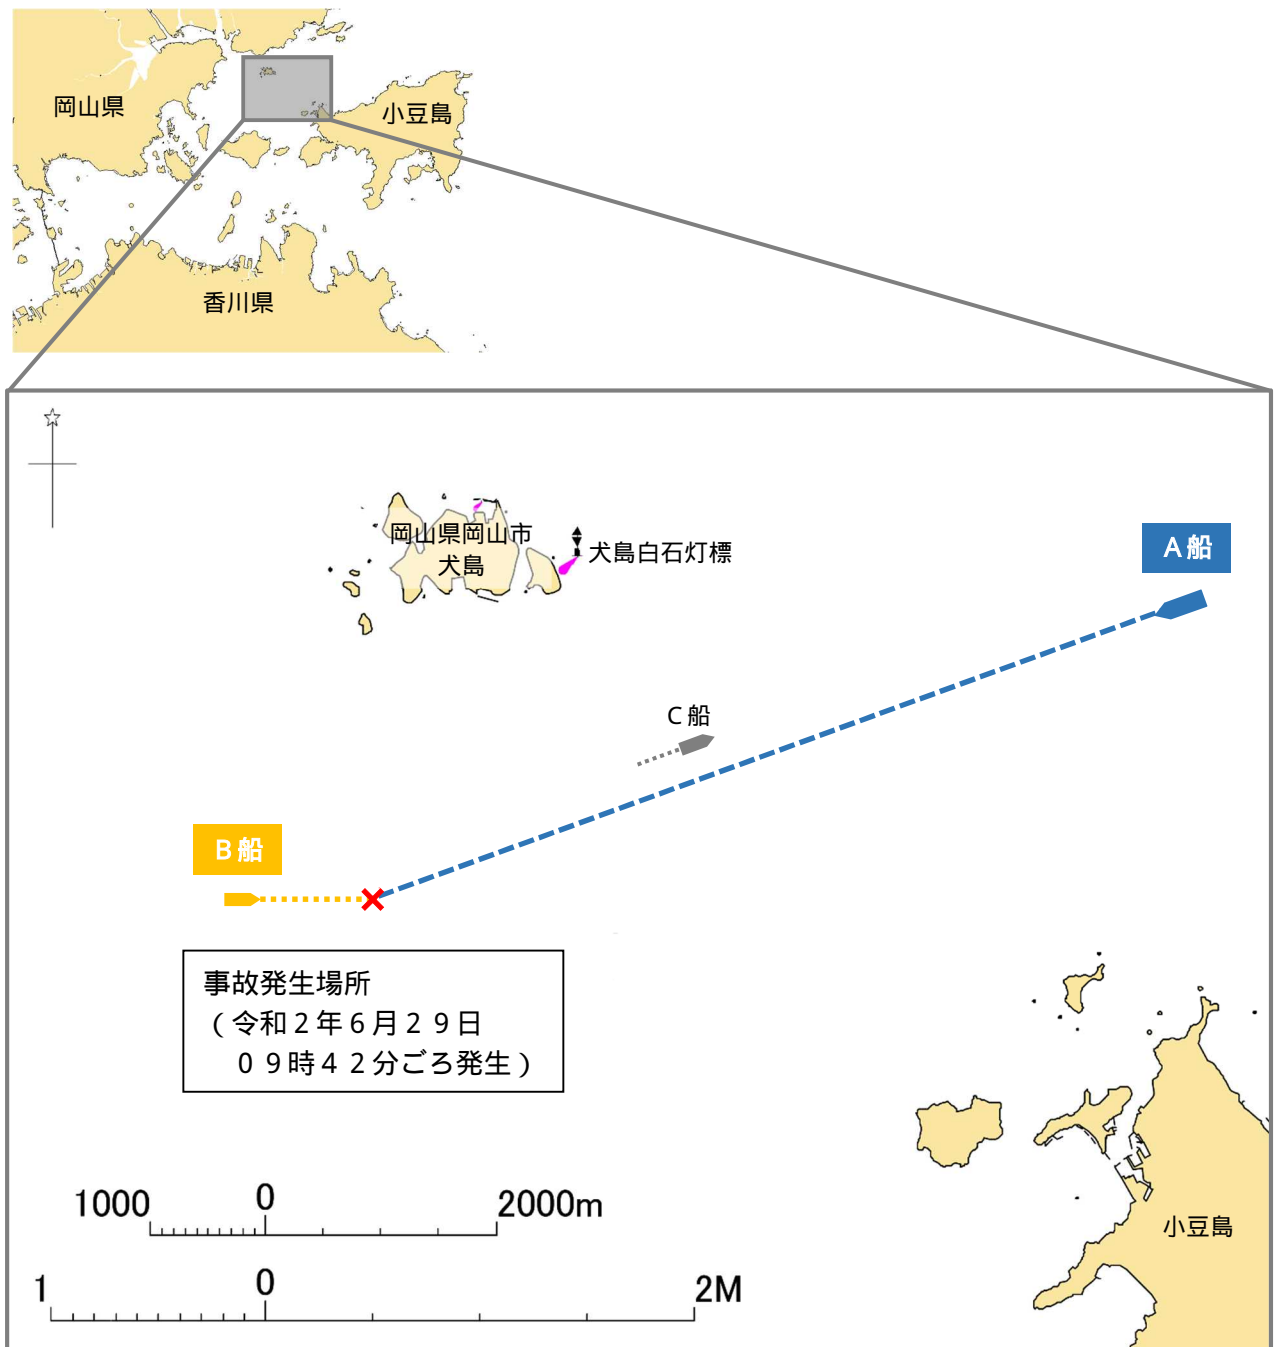
付図1 事故発生経過概略図

| 事故の経過 | <p>A 船は、船長 A 及び航海士 A ほか 3 人が乗り組み、空船で、令和 2 年 6 月 2 9 日 0 7 時 3 0 分ごろ福山港に向けて兵庫県姫路市姫路港を出港した。</p> <p>A 船は、レーダー 2 台及び GPS プロッターを起動させ、0 8 時 4 0 分ごろ兵庫県相生市相生港南方沖で航海士 A が船長 A から船橋当直を引き継いで単独で操船に当たり、約 1 1 ~ 1 2 ノット (kn) の速力 (対地速力、以下同じ。) で自動操舵により西南西進した。</p> <p>航海士 A は、真方位約 2 5 0 ° の針路で航行中、目視で船首方 1 M 付近に操業中の反航船 (以下「C 船」という。) を認め、犬島南東方沖で C 船を右舷対右舷で通過した後、前路に航行の支障となる他船はいないと思い、右舷方の犬島の景観が気になり、操舵スタンド前に設置された椅子に腰を掛けて双眼鏡で同島を見始めた。</p> <p>航海士 A は、双眼鏡で犬島を見ながら航行中、0 9 時 4 2 分ごろ音と揺れを感じて船首方を見たところ、左舷方に B 船のマストを認めて B 船と衝突したことを知り、A 船を停船させた。</p> <p>船長 A は、自室で A 船の速力が落ちたのを感じて何かあったと思い、すぐに昇橋して本事故の発生を知り、B 船が東方に向かって航行を続けていたので、A 船に搭載された作業艇を海上に下ろし、航海士 A ほか 2 人を乗船させて B 船に向かわせた。</p> <p>航海士 A は、B 船に追い付き、揚網作業を行っている船長 B に声を掛け、その無事を確認した。</p> <p>B 船は、船長 B が 1 人で乗り組み、底引き網漁の目的で、0 4 時 0 0 分ごろ岡山県玉野市山田港を出港し、トロールにより漁ろうに従事している船舶であることを示す形象物を掲げ、犬島南方沖の漁場で操業していた。</p> <p>船長 B は、揚網して捕れた魚を甲板上に揚げ、再び投網して約 1 . 5 kn の速力でえい網しながら東進中、後部甲板での魚の選別作業を終えて前部甲板に移動し、同甲板のいけすの脇で左舷方を向いて膝をついた姿勢で魚の選別作業を行っていたところ、大きな音と衝撃を受けて転倒した。</p> <p>船長 B は、左舷方目前に A 船の外板を認めて A 船と衝突したことを</p> |

| | <p>知り、えい網中の網がA船のプロペラに巻き込まれないよう同網の巻き揚げを行うとともに、A船の船名を確認し、携帯電話で海上保安庁に本事故の発生を通報した後、B船に近づいてきたA船の作業艇と共に海上保安庁の到着を待った。</p> <p>(付図1 事故発生経過概略図、写真1 A船、写真2 B船 参照)</p> |

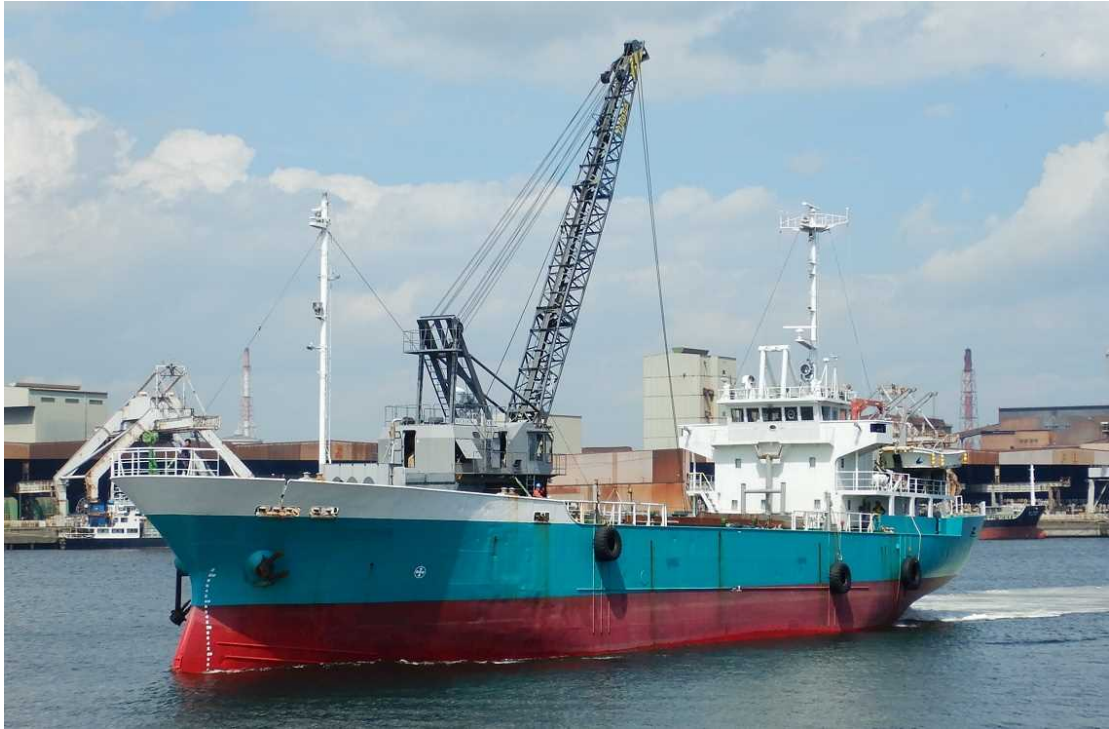
写真1 A船

| 損傷 | <p>A 左舷船首部外板にペイント剥離 B オーニング支柱に曲損</p> |

| その他の事項 | <p>航海士Aは、A船の船首方に搭載されたクレーンにより正船首から左右約5°の範囲に死角が生じていたものの、自身が時折左右に移動することで死角を補っていた。</p> <p>航海士Aは、C船を認めた際、船首方にC船以外の船舶を認めなかった。</p> <p>航海士Aは、C船を通過して双眼鏡で犬島を見始める前、目視及びレーダーで船首方の状況を確認していれば、目視でもB船の存在に気付いたであろうと本事故後に思った。</p> <p>船長Bは、B船が漁ろうに従事している船舶であり、ふだんから、他船がB船を避けていたので、操業中はB船に向けて航行する船舶を認めた場合でも、同船に対する継続した見張りを行っていなかった。</p> |

| | <p>られる。</p> <ul style="list-style-type: none">・当直者は、特定の対象に意識を向けることなく、衝突のおそれのある他船を見落とすことがないように目視及びレーダーを活用した適切な見張りを行うこと。・底引き網漁船の船長は、操業している際も、他船が自船を避けてくれると思うことなく、周囲の見張りを適切に行うとともに、自船に向けて航行する船舶を認めた場合は、同船に対する継続した見張りを行うこと。 |
