# 船舶事故調査報告書

事故種類	転覆				
発生日時	令和2年9月30日 16時30分ごろ				
発生場所	沖縄県南城市安座真港北方沖 知名埼灯台から真方位071°540m付近 (概位 北緯26°11.4 東経127°49.6 )				
事故の概要	プレジャーボート <sup>コマカ</sup> KOMAKAは、漂流中、右舷船尾方から高波を受けて転覆した。 KOMAKA は、同乗者1人が死亡し、船体が大破した。				
事故調査の経過	令和2年10月28日、本事故の調査を担当する主管調査官（那覇事務所）ほか1人の地方事故調査官を指名した。 原因関係者から意見聴取を行った。				
事実情報 船種船名、総トン数 船舶番号、船舶所有者等 L×B×D、船質 機関、出力、進水等	プレジャーボート KOMAKA、5トン未満 296-11762 沖縄、個人所有 5.37m(Lr)×1.79m×0.84m、FRP ガソリン機関（船外機）、36.80kW、平成2年6月				
乗組員等に関する情報	船長 70歳 一級小型船舶操縦士・特殊小型船舶操縦士・特定 免許登録日 平成16年10月21日 免許証交付日 令和元年9月6日 (令和6年10月20日まで有効)  同乗者A 71歳 同乗者B 71歳 同乗者C 72歳				
死傷者等	死亡 1人(同乗者C)				
損傷	船体が大破(全損)				
気象・海象	気象：天気 晴れ、視界 良好 本事故発生場所の南西方約4.0海里(M)に位置する沖縄気象台 系数地域観測所の9月30日の風向風速観測値は、次のとおりであつた。				
	時 分	平 均		最大瞬間	
		風 向	風速(m/s)	風 向	風速(m/s)

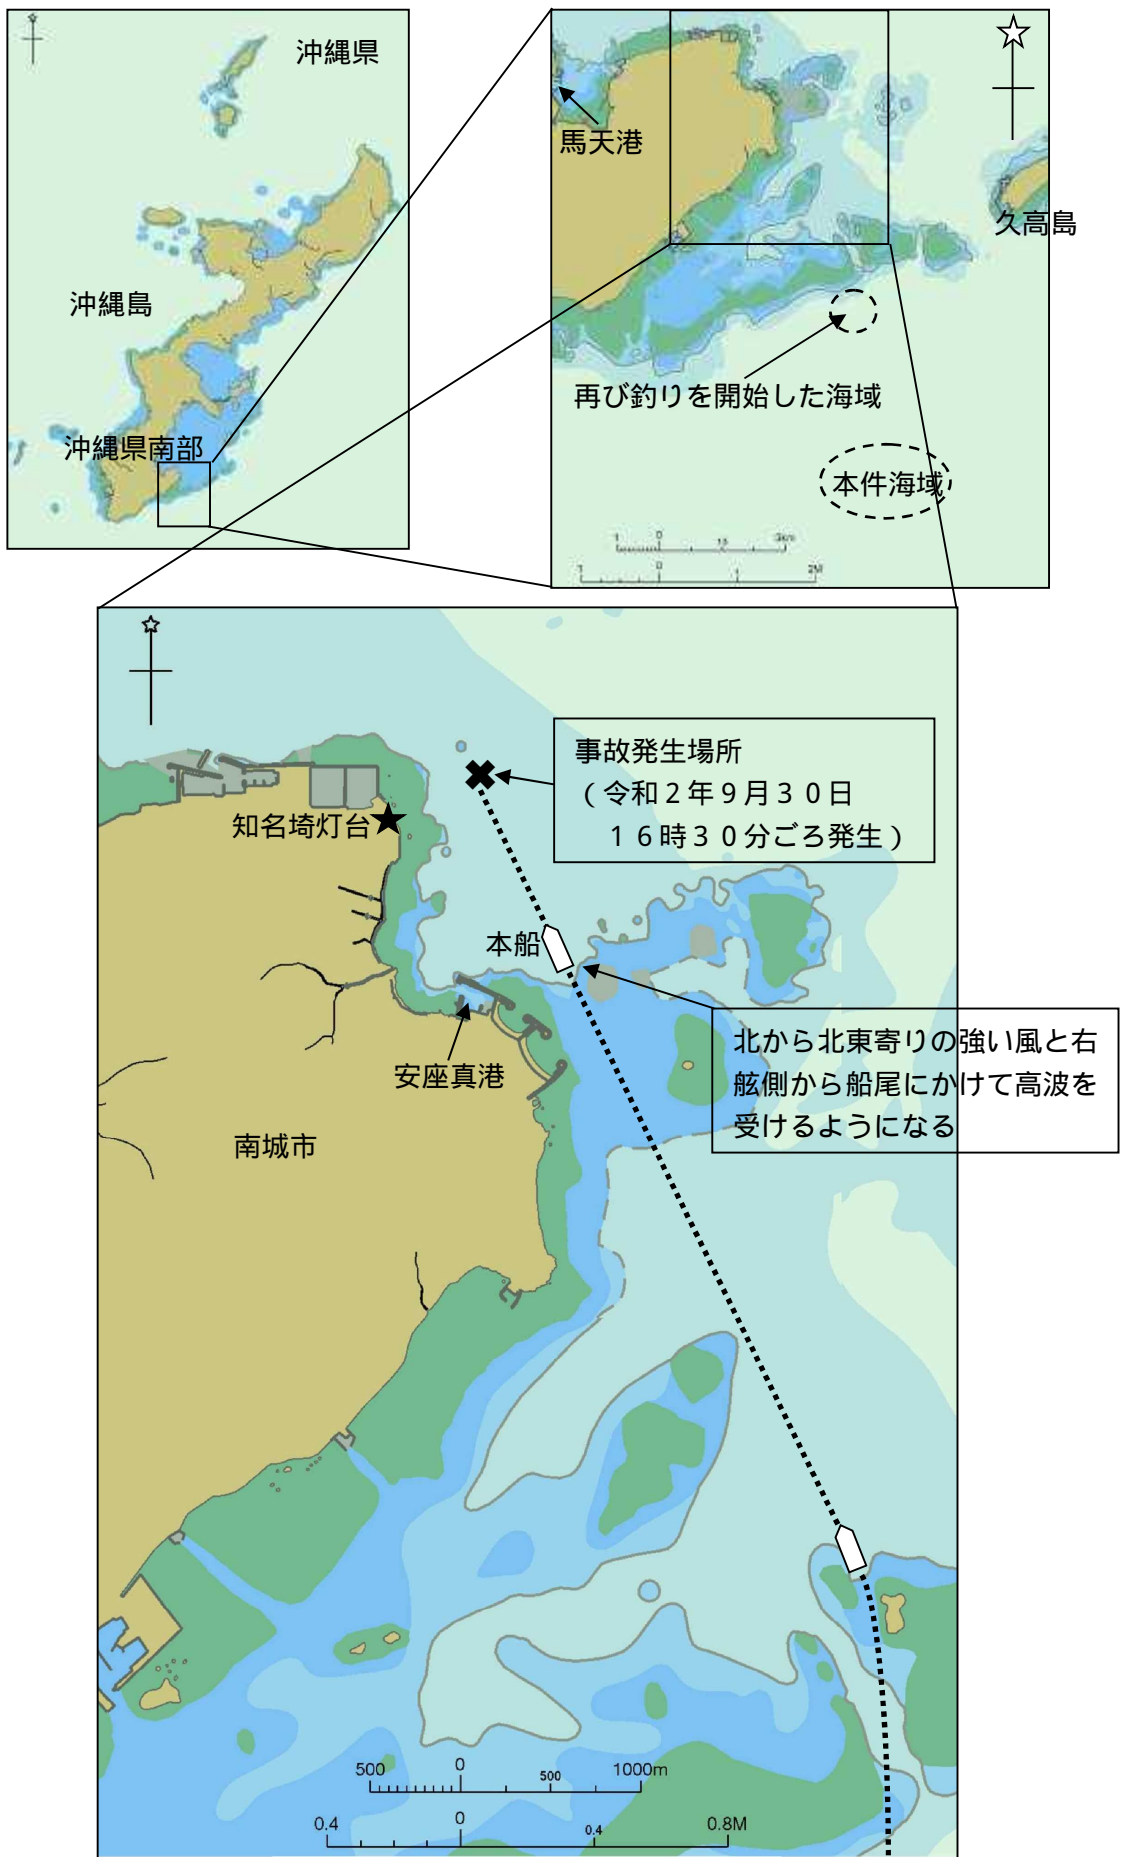
付図1 事故発生経過概略図

14:30	北北西	8.3	北	13.6
	15:30	北北西	9.0	北北西	14.0
	16:30	北	8.8	北北東	13.3
	17:00	北	9.0	北	13.3
	<p>海象：波高 2.0 m以上2.5 m未満、潮汐 上げ潮の末期</p> <p>南城市には、令和2年9月30日03時06分に波浪注意報、09時24分に強風注意報、15時49分に雷注意報がそれぞれ発表され、本事故当時も継続中であった。</p>				
事故の経過	<p>本船は、船長が1人で乗り組み、同乗者A～Cの3人を乗せ、釣りの目的で、令和2年9月30日07時30分ごろ南城市久高島南西方沖の釣り場に向けて同市馬天港を出航し、08時30分を過ぎたころ、同沖の水深約200mの海域（以下「本件海域」という。）で、船外機を止め、シーアンカーを入れて流し釣りを開始した。</p> <p>船長及び同乗者A～Cの3人は、午後に入っても釣りを続けていたところ、13時ごろから14時ごろまでの間において、雨が降り出し、北寄りの風も強くなってきたが、北寄りの風だと島陰に入れば風を除けることができるので、まだ釣りを続けられると思い、本船を本件海域から北北西方の水深約60mの海域に移動させ、再び釣りをを行った。</p> <p>船長及び同乗者A～Cの3人は、15時を過ぎたころ、海上の風が更に強くなり、波も高くなってきたので、釣りを止め、馬天港に向け帰航することとした。</p> <p>本船は、安座真港東北東方沖を過ぎたころ、急に、北から北東寄りの強い風と右舷側から船尾にかけて高波を受けるようになり、右舷船尾方から波を被る状況になったが、馬天港に向けて航行を続けた。</p> <p>本船は、安座真港北方沖を航行中、右舷船尾方から、高波（第1波）を受けて船内に海水が入り、続いて高波（第2波）を受けて船外機のバッテリールームに海水が入ってエンジンが停止し、船内に溜まった海水などで右舷側に傾いた状態で漂流していたところ、16時30分ごろ、更に高波（第3波）を受けて一気に転覆し、船底を上にして船首部の先端のみが海面上に出る状態となった。</p> <p>船長及び同乗者A～Cの3人は、海に投げ出され、同乗者Aが、ク</p>

<p>ーラーボックスにつかまりながら泳いで陸上に着き、通り掛かりの人に船が転覆したので118番通報してほしい旨を伝え、同乗者Bがクーラーボックスにつかまって漂流、同乗者Cが船長、同乗者A及び同乗者Bから見えなくなり、船長が船首部のフックに指を入れながら本船船首部にしがみついていた。</p> <p>船長、同乗者B及び同乗者Cは、17時56分ごろ海上保安庁の回転翼機により発見され、付近を捜索していた消防の水上オートバイにより救助されたが、同乗者Cは、18時06分ごろ、医師により死亡が確認され、後日、溺死と検案された。</p> <p>本船は、知名埼灯台から南東方にある浅瀬に漂着し、後日、重機により撤去された。</p> <p>(付図1 事故発生経過概略図 参照)</p>
<p>その他の事項</p>	<p>船長及び同乗者Aは、本事故当時、救命胴衣を着用していたが、同乗者B及び同乗者Cは着用していなかった。</p> <p>船長は、本事故当日、馬天港を出港する前、天気予報を見て、沖縄県南部の海上は午後から荒れてくるだろうと思い、同乗者A～Cには早く帰るかもしれない旨を伝えていた。</p> <p>船長は、週に1回又は多くて2回本船で釣りに出掛けることを45年以上続けており、釣り場との往復で安座真港沖を何度も航行していたが、今までの経験では海上が多少荒れていても問題なく帰航できており、今回も帰航できると思っていた。</p>
<p><b>分析</b></p> <p>乗組員等の関与 船体・機関等の関与 気象・海象等の関与 判明した事項の解析</p>	<p>あり なし あり</p> <p>本船は、南城市に波浪注意報、強風注意報及び雷注意報が発表され、強風と高波が発生している状況下、安座真港北方沖を航行中、船長が、右舷船尾方から波を被る状況になったものの、馬天港に向けて航行を続けたことから、高波を受けてエンジンが停止し、船内に滞留した海水などにより右舷側に傾いた状態で漂流し、更に高波を受けて転覆したものと推定される。</p> <p>船長は、長年の経験から、安座真港沖では海上が多少荒れていても問題なく帰航できており、今回も帰航できると思っていたことから、馬天港に向けて航行を続けたものと考えられる。</p>

<p><b>原因</b></p>	<p>本事故は、南城市に波浪注意報、強風注意報及び雷注意報が発表され、強風と高波が発生している状況下、本船が安座真港北方沖を航行中、船長が、右舷船尾方から波を被る状況になったものの、馬天港に向けて航行を続けたため、高波を受けてエンジンが停止し、船内に滞留した海水などにより右舷側に傾いた状態で漂流し、更に高波を受けて転覆したものと推定される。</p>

<b>再発防止策</b>	<p>今後の同種事故等の再発防止に役立つ事項として、次のことが考えられる。</p> <ul style="list-style-type: none"><li>・ 船長は、気象及び海象の悪化が想定される場合、出航を控えるか海上が平穏のうちに早目に帰航すること。</li><li>・ 船長は、航行中、海上が荒れる状況に遭遇した場合、最寄りの港等に避難すること。</li><li>・ 小型船舶の船長は、船室外のすべての乗船者に救命胴衣を着用させること。</li><li>・ 通信手段の確保として、携帯電話やスマートフォンを防水ケースに入れ、いつでも使用できるよう身に付けること。</li></ul>
--------------	---
