船舶事故調査報告書

令和3年4月28日
 運輸安全委員会（海事専門部会）議決
 委員 佐藤 雄二（部会長）
 委員 田村 兼吉
 委員 岡本 満喜子

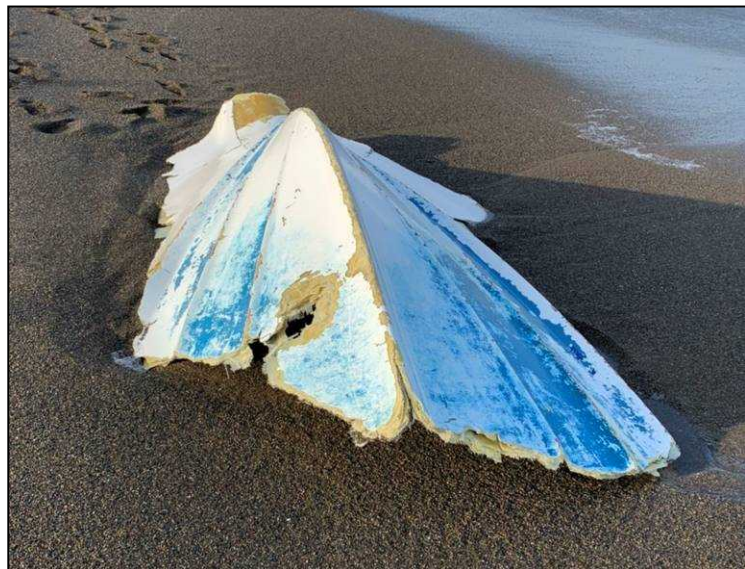
写真2 船首部の一部

本船は、消波ブロックに繰り返し打ちつけられて大破し、船首部の一部を残して沈没した。(写真2参照)

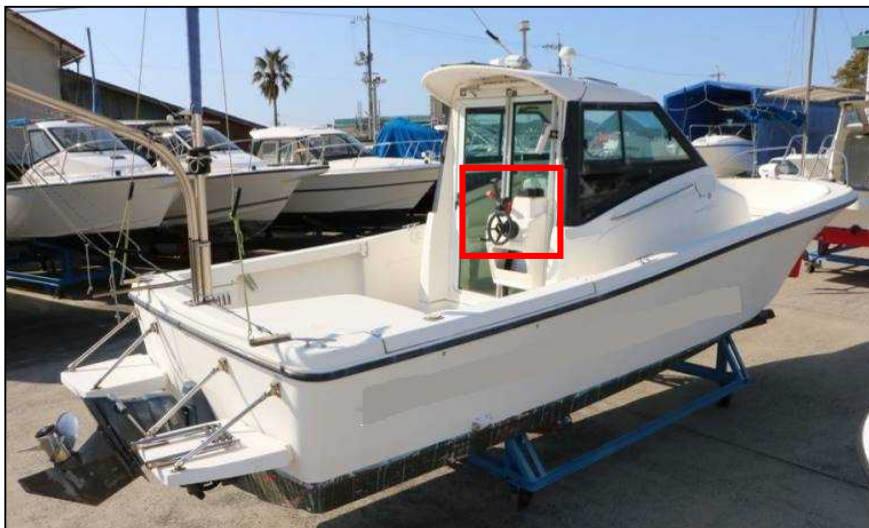
写真3 同型船の後部甲板及び遠隔操縦装置

本船船長は、ふだん釣りをを行う際、機関を後進にかけて遠隔操縦とし、同じ場所に船位を保持できるようスロットルレバーを操作しながら、船尾を風上に向けて後部甲板で操船していた。(写真3参照)

本船の甲板上から舷縁までの高さは、船体の前部で約66cm、中央部で約64cm、後部で約60cmであり、乾舷は、船体の前部で約110cm、中央部で約96cm、後部で約83cmであった。また、トランサムステップ及びトランサムラダーは、標準艀装品ではなく、本船に装備されていたかどうかは不明であった。

知人Bは、釣り場Cから14時00分ごろ本船が漂流していた場所まで流されるのにそれほど時間がかからないことから、本船船長が、13時30分ごろまでは釣りをしており、舵輪から手を離して釣りをしている最中に、風の影響で船体の方向が変わって横から風を受けるようになり、横揺れが生じて舷縁を越えて落水した可能性があるのではないかと本事故後に思った。

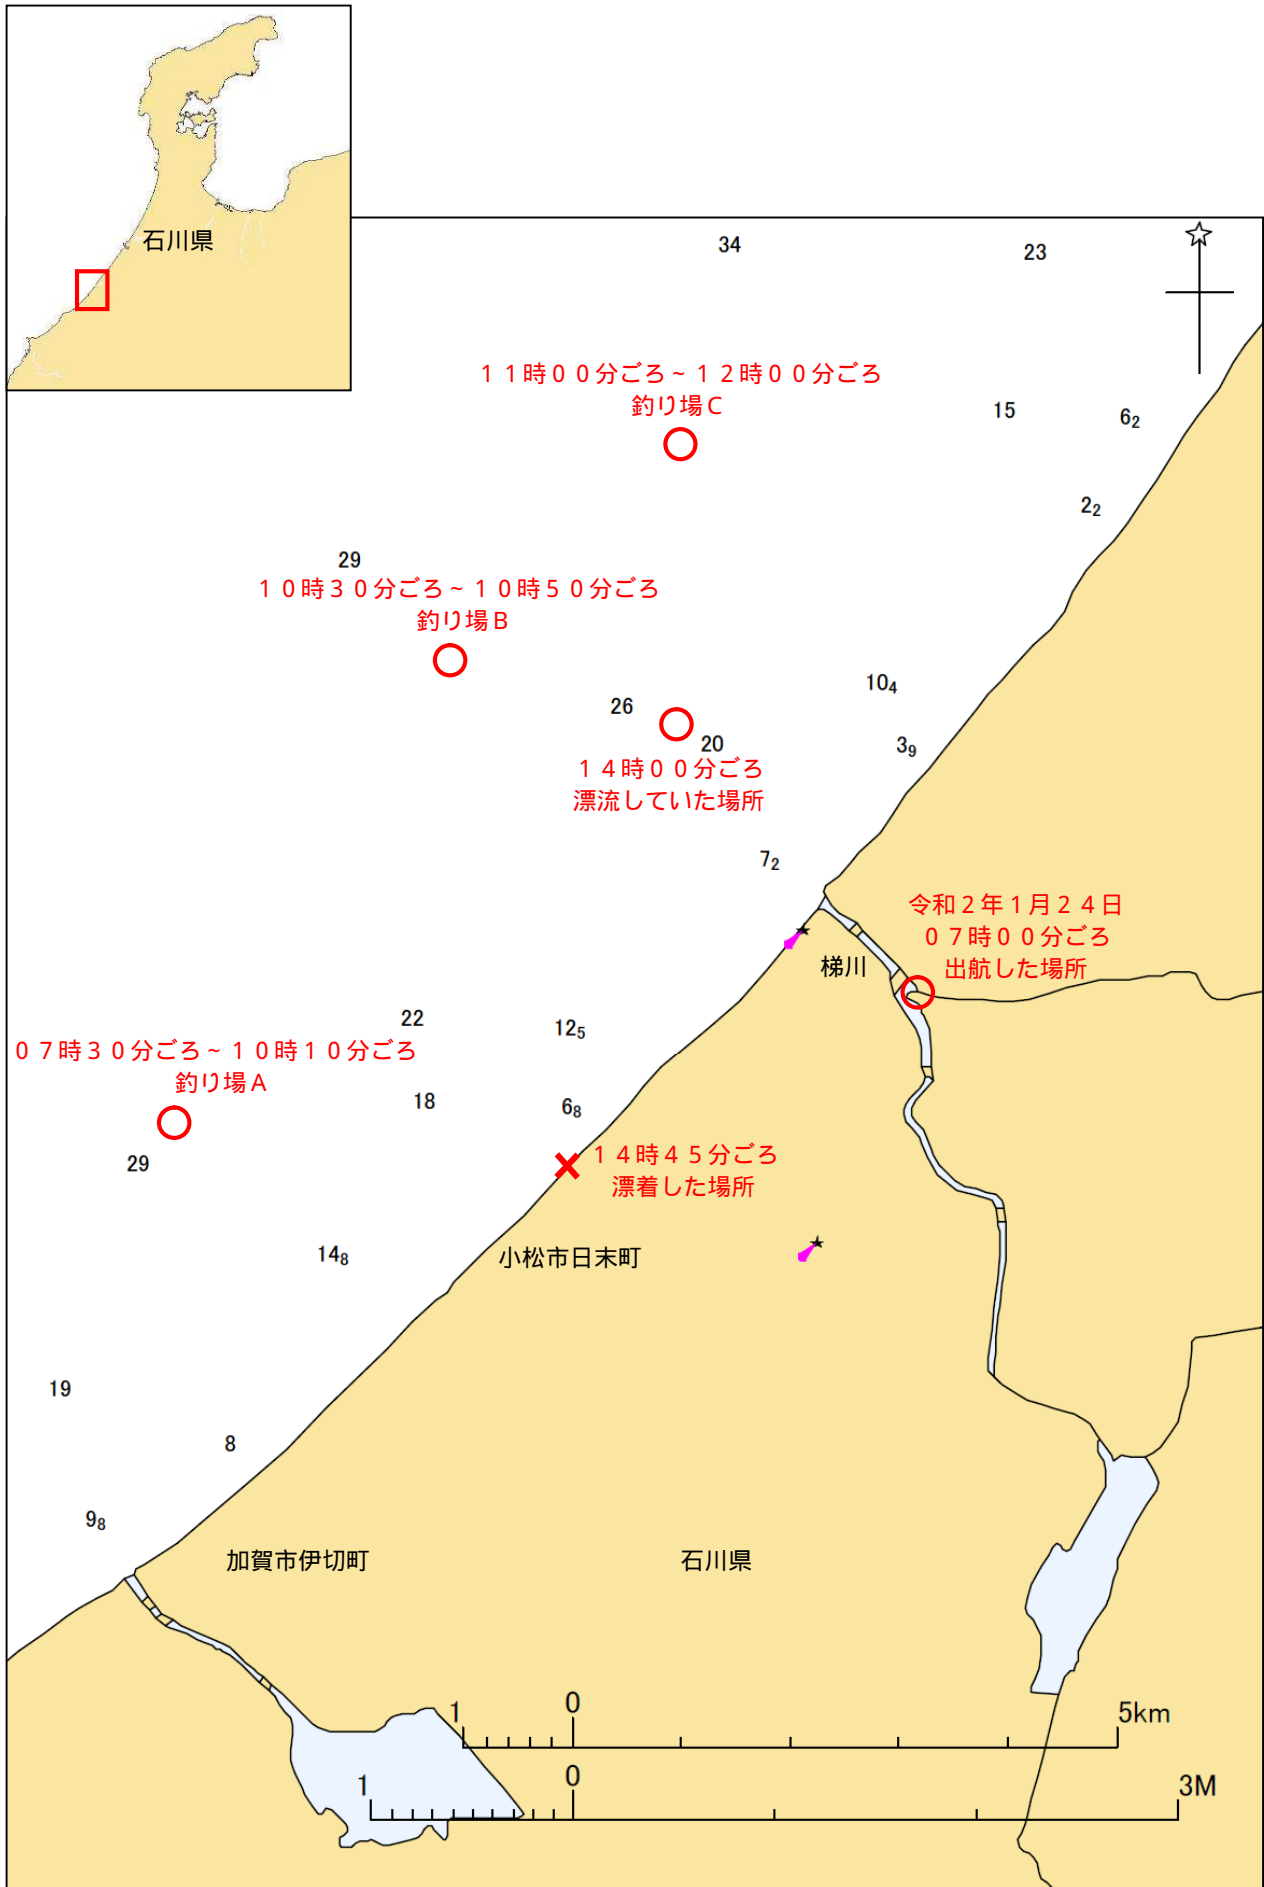
付図1 事故発生場所概略図

本船船長の知人(以下「知人A」という。)は、梯川の係留場所に本船船長の自家用車が停まっていたものの本船が戻っていないことに気づき、梯川河口に移動して双眼鏡で沖合を見たところ、14時00分ごろ本船が船首を北西に向け、梯川河口北西方1M付近を南西方に漂流しているのを認めた。

本船は、国土交通省が小松市日末町地先に設置していた監視カメラによって、14時38分ごろ海岸の消波ブロックに漂着するところが記録されていた。

本船船長は、海上保安庁の巡視船及び航空機並びに警察、消防及び僚船による捜索が行われたものの、発見されず、行方不明となった。(付図1 事故発生場所概略図 参照)
