船舶事故調査報告書

事故種類	衝突
発生日時	令和2年9月5日 10時45分ごろ
発生場所	兵庫県姫路市家島町男鹿島北西方沖 家島港北防波堤灯台から真方位106°1.2海里（M）付近 （概位 北緯34°40.7 東経134°33.9）
事故の概要	漁船漁栄丸は、南西進中、また、プレジャーボートワンピースは、漂泊中、両船が衝突した。 ワンピースは、船長及び同乗者が負傷し、船首部の脱落を生じ、また、漁栄丸は、船首部に擦過傷を生じた。
事故調査の経過	令和2年9月9日、本事故の調査を担当する主管調査官（神戸事務所）ほか1人の地方事故調査官を指名した。 原因関係者から意見聴取を行った。
事実情報 船種船名、総トン数 船舶番号、船舶所有者等 L×B×D、船質 機関、出力、進水等	A 漁船 漁栄丸、8.5トン HG2-3991（漁船登録番号）個人所有 14.95m（Lr）×3.00m×1.08m、軽合金 ディーゼル機関、540kW（動力漁船登録票による）、昭和62年3月15日 B プレジャーボート ワンピース、1.8トン 260-47623兵庫、（有）川崎商会 5.78m（Lr）×2.21m×1.20m、FRP ガソリン機関、66.20kW、平成25年6月
乗組員等に関する情報	A 船長A 72歳 一級小型船舶操縦士・特殊小型船舶操縦士・特定 免許登録日 昭和55年2月21日 免許証交付日 平成29年8月14日 （令和4年11月15日まで有効） B 船長B 59歳 二級小型船舶操縦士 免許登録日 平成25年9月02日 免許証交付日 平成30年6月29日 （令和5年9月1日まで有効）
死傷者等	A なし

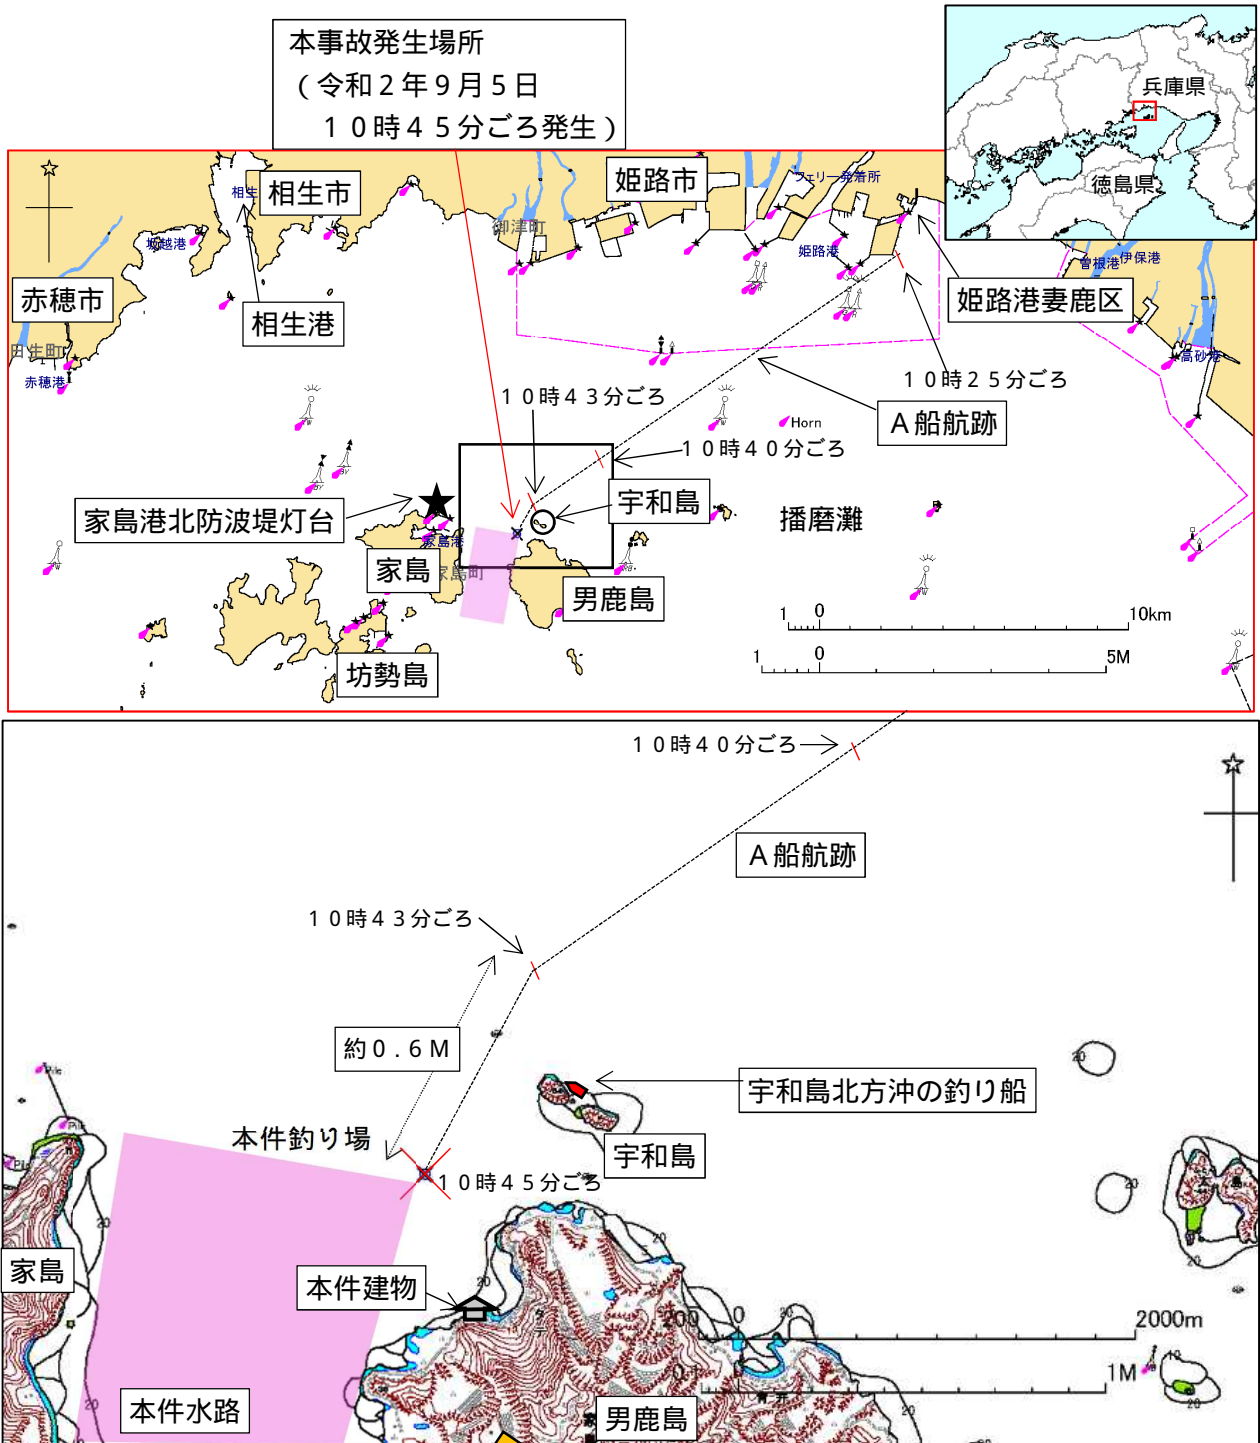
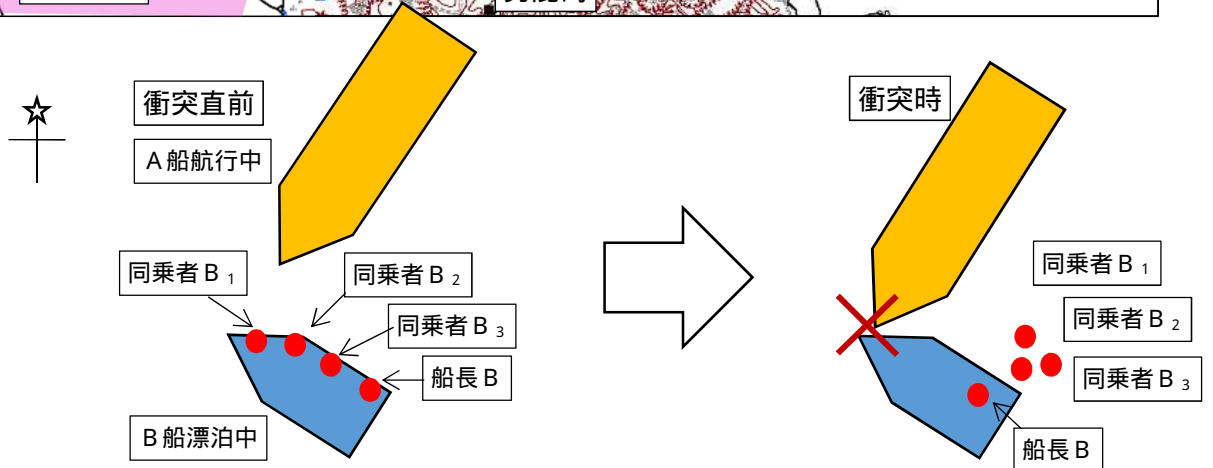
図1 事故発生経過概略図

B 軽傷4人(船長B、同乗者B ₁ 、同乗者B ₂ 、同乗者B ₃)
損傷	A 船首部に擦過傷 B 船首部の脱落
気象・海象	気象：天気 晴れ、風向 南東、風力 2、視界 良好 海象：海上 平穏、潮汐 上げ潮の末期
事故の経過	<p>A船は、船びき網漁に従事する漁獲物運搬船で、船長Aほか2人が乗り組み、漁獲物の水揚げを行った後、令和2年9月5日10時25分ごろ家島町坊勢島坊勢港に向けて姫路港妻鹿区を出航した。</p> <p>A船は、乗組員2人が船尾の甲板上で休憩し、船長Aが操舵室で腰を掛け、リモコンによる手動操舵による操船で、約2.4ノット(kn)の速力(対地速力、以下同じ。)で播磨灘を南西進していた。</p> <p>船長Aは、視界が良かったのでレーダーを停止し、男鹿島北方沖の宇和島を左舷船首方に見ていたところ、‘家島町家島及び男鹿島間の水路’(以下「本件水路」という。)が宇和島の島陰になっていたが、毎日、同じ時間帯に航行しており、宇和島北方沖に釣り船1隻のほかにも他船を見掛けなかったため、前路の本件水路周辺に釣り船が少ないと予測して航行を続けた。</p> <p>船長Aは、10時43分ごろ宇和島北方沖で左舵を取り、その後、左舷船首方の‘男鹿島の北西岸にある建物’(以下「本件建物」という。)付近が光って見えたので確認しようと本件建物付近を見ていたところ、10時45分ごろ衝撃を感じてB船を認め、A船とB船とが衝突したことを知った。</p> <p>船長Aは、直ちに減速して船尾方を振り返り、海面に浮かぶ人影を認め、急いで反転してB船に接近し、損傷状況及び負傷状況の確認を行い、船首部が折損していたB船が沈まないように係留索をとり、B船の乗船者4人をA船に移乗させた。</p> <p>船長Aは、船長Bが海上保安庁に本事故の発生を通報していたので、自ら海上保安庁には通報せず、自宅及び所属する‘漁業協同組合’(以下「本件漁協」という。)に本事故の発生を電話連絡した。</p> <p>A船は、航行可能であり、来援した巡視艇1隻にB船の乗船者4人を移乗させ、来援した本件漁協の僚船にB船のえい航を依頼し、別の巡視艇の指示により、自力で男鹿島に向かい、その後、坊勢島に帰航した。</p> <p>B船は、船長Bが1人で乗り組み、‘知人である同乗者3人’(以下「同乗者B₁、同乗者B₂、同乗者B₃’)という。)を乗せ、釣りの目的で05時30分ごろ‘宇和島西方沖から男鹿島北方沖付近の釣り場’(以下「本件釣り場」という。)に向けて‘相生市所在の係留所’(以下「本件係留所」という。)を出発した。</p> <p>B船は、06時00分ごろ本件釣り場に到着し、機関を停止して漂泊状態とし、船首から船尾に向かって同乗者B₁、同乗者B₂、同乗者</p>

<p>B₃及び船長Bがそれぞれ同じ舷側に並び、流し釣りを開始した。</p> <p>船長Bは、10時40分ごろ、船首方を西北西方に向けた状態で、右舷側に4人が並んで釣りをしていた際、宇和島北東方沖から接近するA船を初認したものの、A船がB船の船首方を通過するように視認したのでA船がB船に向かってくることはない判断し、釣り竿の先端及び‘魚群探知機’（以下「魚探」という。）を見て釣りを続けた。</p> <p>船長Bは、ふと右舷方を見たところ、A船が至近に迫っており、右舷船首部付近に衝突の危険を感じたので、自ら、機関を始動させようと操舵スタンドに駆け寄ると同時に、同乗者B₁、同乗者B₂及び同乗者B₃に「飛び込め」と叫んだ。</p> <p>B船は、同乗者B₁、同乗者B₂及び同乗者B₃がB船の右舷船尾方の海面に飛び込んだ直後、右舷船首部にA船の船首部が衝突し、船首から両舷約2mの範囲で船首部が折損した。</p> <p>船長Bは、船体の揺れが落ち着いた後、同乗者3人をB船に引き揚げたのち、同乗者B₁、同乗者B₂及び同乗者B₃と共にA船に移乗し、11時05分ごろ本事故の発生を118番通報した。</p> <p>B船は、巡視艇が到着後、本件漁協の僚船によってえい航され、船長Bがふだん修繕に利用している^{あこ}赤穂市所在のマリーナへ向かっていた途中、船首部が脱落して船尾部まで水没したものの、同マリーナに着いたのち、上架された。</p> <p>船長B、同乗者B₁、同乗者B₂及び同乗者B₃は、巡視艇で本件係留所に向かい、各自、自家用車を運転して、相生市所在の病院に行き、船長Bが腰部挫創等、同乗者B₁が左大腿打撲傷等、同乗者B₂が左大腿挫創等、同乗者B₃が左母指捻挫とそれぞれ診断された。</p> <p>（付図1 事故発生経過概略図、写真1 A船、写真2 B船、写真3 本件漁協の僚船にえい航されるB船 参照）</p>
<p>その他の事項</p>	<p>船長Aは、男鹿島、宇和島及び本件水路周辺に、毎年9月頃に釣り船が多く集まることを知っていた。</p> <p>海図によれば、宇和島は、男鹿島の北方沖0.2M付近に位置し、東西2島で構成される島で、標高はそれぞれ2.6m及び3.4mである。</p> <p>船長Bは、釣りをしながら周囲の状況について確認していたところ、姫路港 - 家島諸島の定期船及び漁船が本件水路を通航していたが、どの船もB船に近づくことなく通過していた。</p> <p>船長Bは、本事故直前のB船の速力について、0.0knと表示されていたのを魚探の画像で確認していた。</p> <p>B船の乗船者は、全員救命胴衣を着用していた。</p>

<p>船体・機関等の関与 気象・海象等の関与 判明した事項の解析</p>	<p>A なし、B なし A なし、B なし</p> <p>A 船は、男鹿島北西方沖において、南西進中、船長 A が、前路の本件水路周辺に釣り船が少ないと予測し、左舷船首方の本件建物付近を注視しながら航行を続けたことから、B 船に気付かず、B 船と衝突したものと考えられる。</p> <p>船長 A は、宇和島北方沖で左転する際、男鹿島及び宇和島周辺に釣り船が集まっていなかったことから、前路の本件水路周辺に釣り船が少ないと予測したものと考えられる。</p> <p>B 船は、男鹿島北西方沖において、船首を西北西方向に向けて漂泊中、船長 B が、A 船を認めた際、A 船が B 船に向かってくることがないと判断し、釣りをしながら漂泊を続けたことから、A 船と衝突したものと考えられる。</p> <p>船長 B は、A 船が B 船の船首方を通過するように視認したことから、A 船が B 船に向かってくることがないと判断したものと考えられる。</p>
<p>原因</p>	<p>本事故は、男鹿島北西方沖において、A 船が南西進中、B 船が漂泊中、船長 A が、前路の本件水路周辺に釣り船が少ないと予測し、左舷船首方の本件建物付近を注視しながら航行を続け、また、船長 B が、A 船を認めた際、A 船が B 船に向かってくることがないと判断し、釣りをしながら漂泊を続けたため、両船が衝突したものと考えられる。</p>
<p>再発防止策</p>	<p>今後の同種事故等の再発防止に役立つ事項として、次のことが考えられる。</p> <ul style="list-style-type: none"> ・ 船長は、他船及び障害物がないと思わずに周囲の見張りを行い、前路の安全を確認すること。 ・ 船長は、漂泊中、他船の接近を認めた場合、他船の接近に十分注意し、機関を始動して航走を開始し、安全な場所に移動するなどの避航措置を採ること。

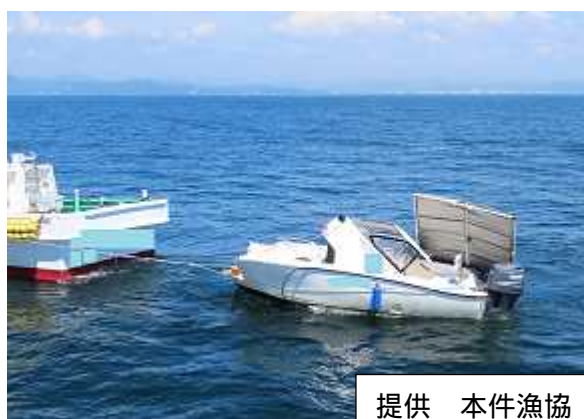
写真3 本件漁協の僚船にえい航されるB船
