船舶事故調査報告書

事故種類	衝突
発生日時	令和2年8月13日 12時00分ごろ
発生場所	岡山県瀬戸内市牛窓港北東方沖 牛窓港灯台から真方位015° 1,010m付近 (概位 北緯34°37.3′ 東経134°10.6′)
事故の概要	水上オートバイグルック シードゥ300及び水上オートバイまりなは、共に遊走中、両船が衝突した。 まりなは、操縦者が負傷して船首部上面ハッチカバーに亀裂等を生じ、グルック シードゥ300は、船尾部船底外板に擦過傷を生じた。
事故調査の経過	令和2年8月26日、本事故の調査を担当する主管調査官（広島事務所）ほか1人の地方事故調査官を指名した。 原因関係者から意見聴取を行った。
事実情報 船種船名、総トン数 船舶番号、船舶所有者等 L×B×D、船質 機関、出力、進水等	A 水上オートバイ グルック シードゥ300、0.2トン 271-39245岡山、トマトリース株式会社（船舶所有者）、株式会社エイト産業（船舶借入人） 3.10m (Lr) × 1.16m × 0.65m、FRP ガソリン機関、193.00kW、平成29年7月 B 水上オートバイ まりな、5トン未満 271-32264岡山、個人所有 2.45m (Lr) × 1.01m × 0.40m、FRP ガソリン機関、80.90kW、平成10年7月
乗組員等に関する情報	A 操縦者A 20歳 操縦免許 なし B 操縦者B 19歳 操縦免許 なし
死傷者等	A なし B 重傷 1人（操縦者B）
損傷	A 船尾部船底外板に擦過傷 B 船首部上面ハッチカバー付近に塗膜剝離を伴う亀裂及び擦過傷
気象・海象	気象：天気 曇り、風向 西南西、風力 3、視界 良好 海象：海上 平穏、潮汐 下げ潮の末期

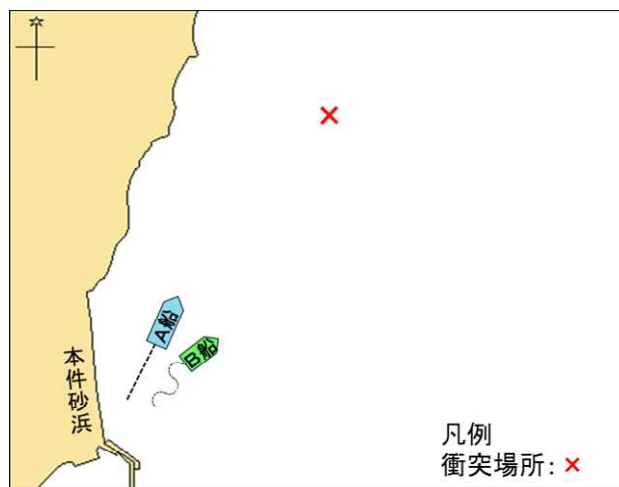
図1 B船がジグザグ走行してA船に水しぶきをかける状況

A船は、B船がジグザグ走行をしながら水しぶきをかけてくるので、増速して約60km/hの対地速力でB船の前方に出たあと、操縦者Aが、同乗者Aを驚かせようと右に急旋回して反転したところ、右舷船首方至近にB船が見えたが、B船は急激に左旋回してA船に水しぶきをかけた直後、その場に停止しており、操縦者Aがスロットルレバーを握ったままA船の船首部がB船の右舷中央部に衝突してB船を右側から乗り切った。（図1、図2、図3参照）

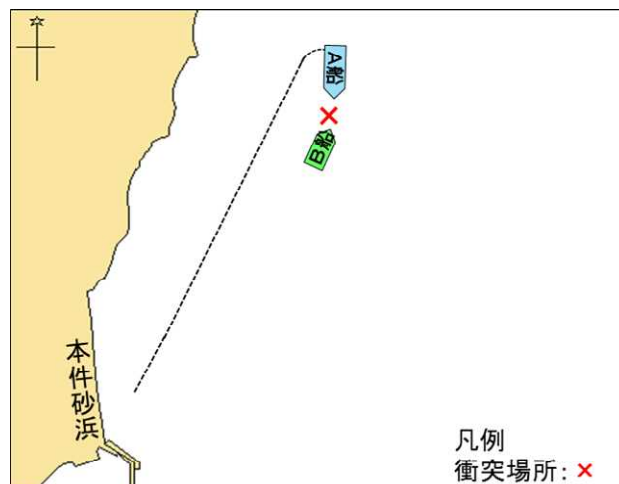
図2 A船が増速し、B船の前に出て右急旋回した状況

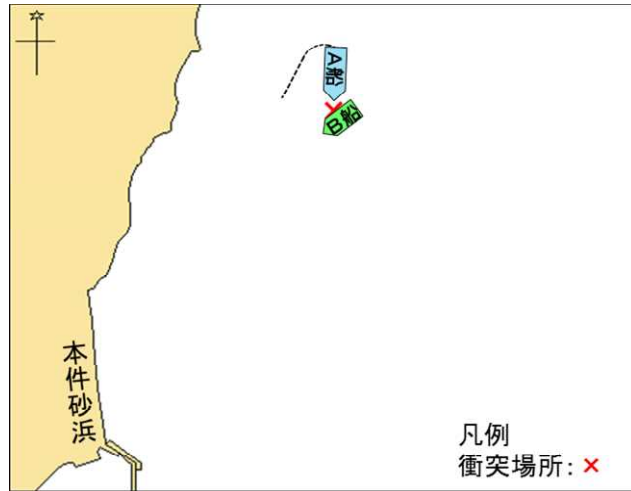
図3 B船が左急旋回し、A船に水しぶきをかけて停止した状況

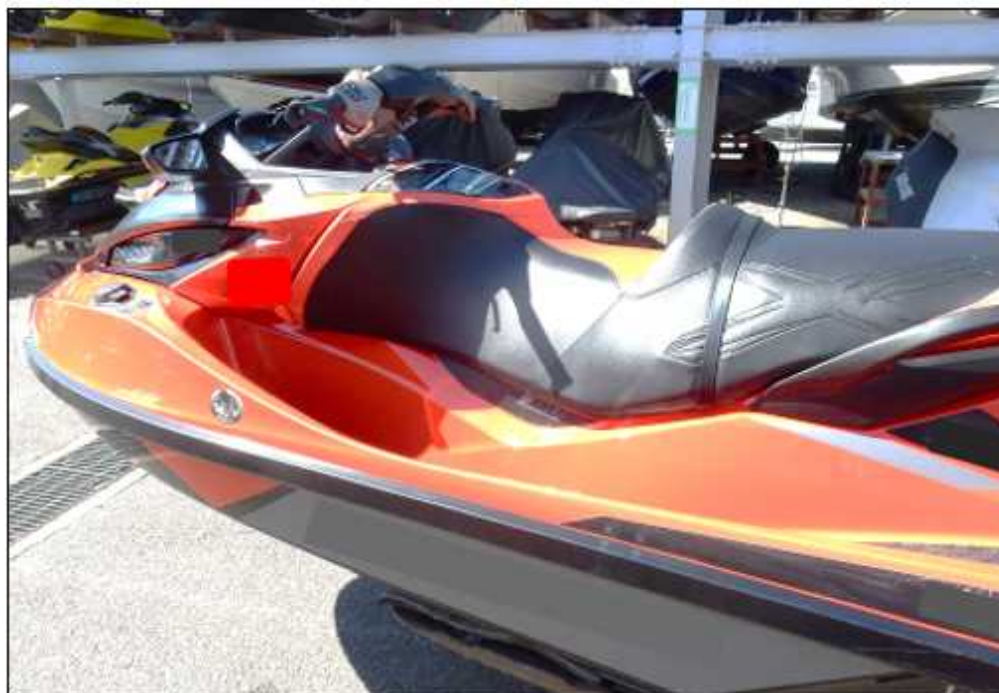
写真1 A船左舷側の状況

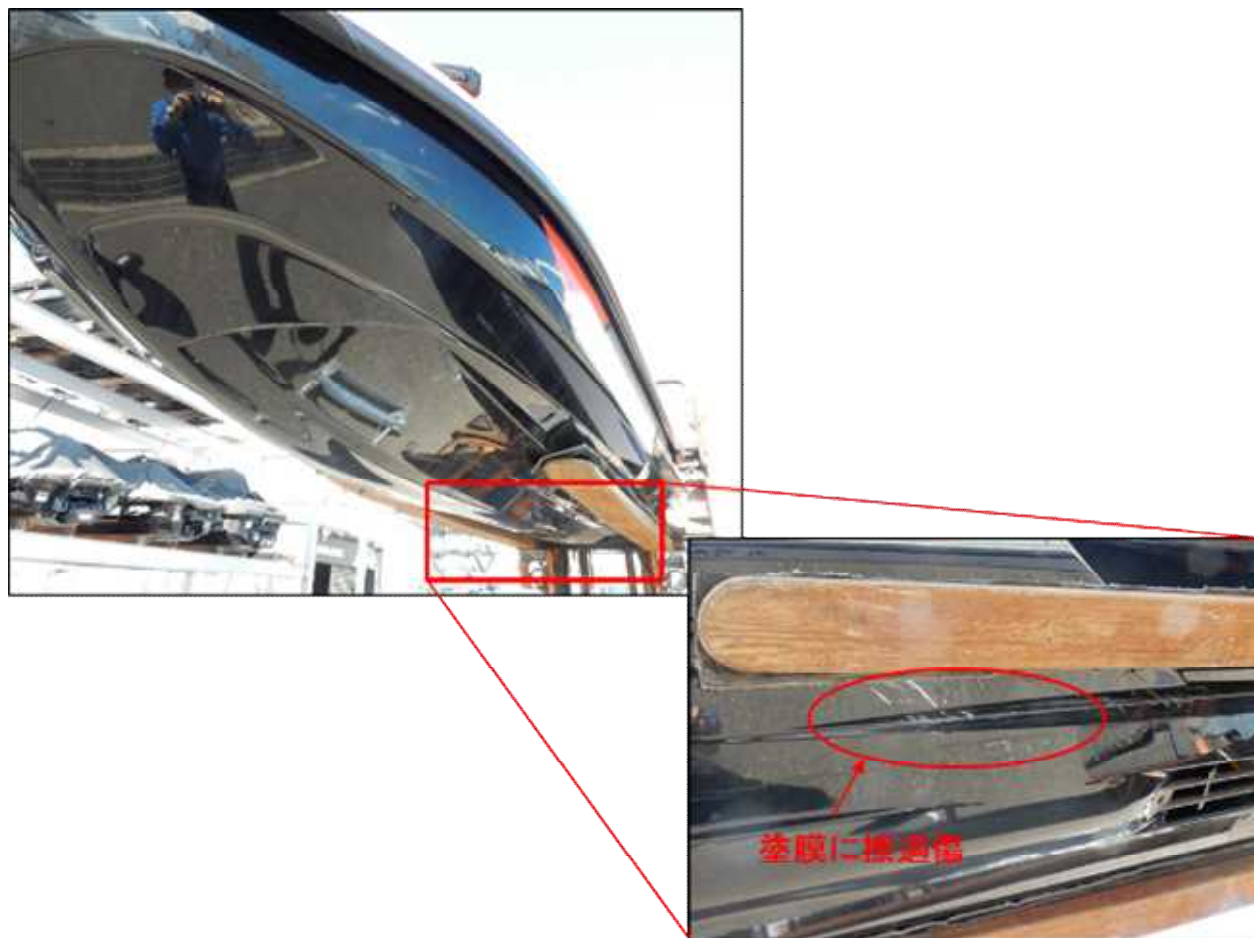
写真2 A船の損傷状況

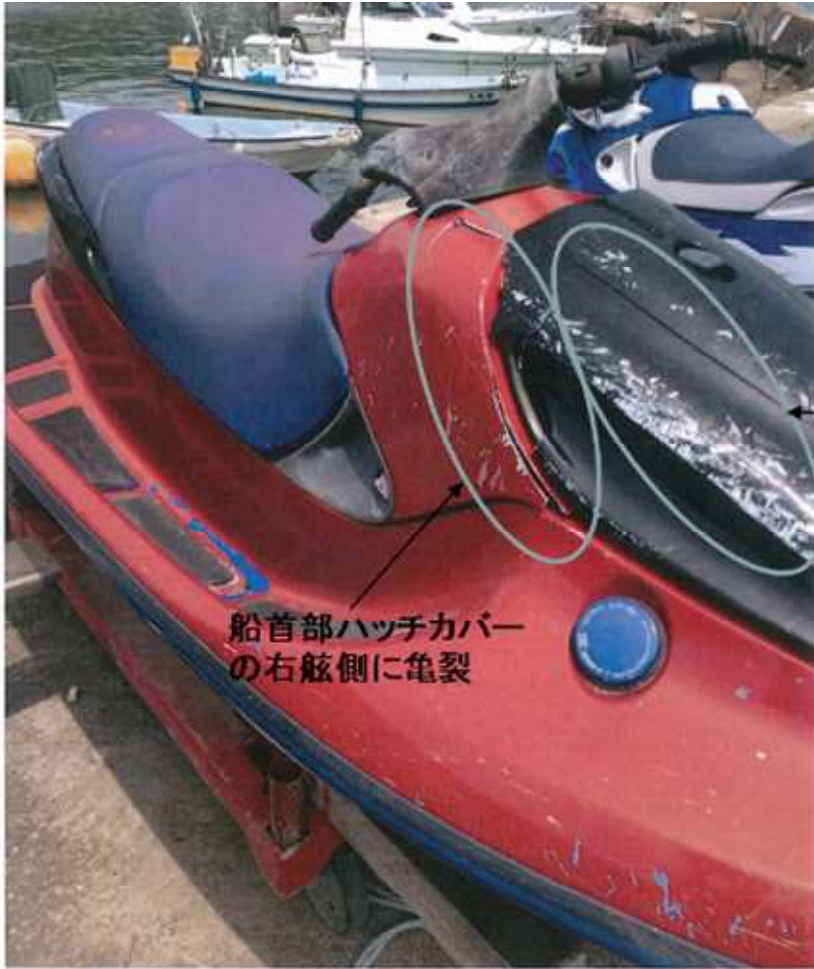
写真3 B船の損傷状況

船首部ハッチカバー
の右舷側に亀裂

船首部ハッチカバー
の右舷側に擦過傷
