船舶事故調査報告書

事故種類	衝突
発生日時	令和元年12月15日 09時00分ごろ
発生場所	中津港北方沖 中津港灯標から真方位053°1.6海里（M）付近 （概位 北緯33°39.1 東経131°13.0）
事故の概要	漁船豊栄丸は、東北東進中、また、漁船第5祐徳丸は、中立運転で操業中、両船が衝突した。 第5祐徳丸は、乗組員1人が負傷し、右舷船首部外板等の擦過傷等を生じた。
事故調査の経過	令和2年3月30日、本事故の調査を担当する主管調査官（門司事務所）ほか1人の地方事故調査官を指名した。 原因関係者から意見聴取を行った。
事実情報 船種船名、総トン数 船舶番号、船舶所有者等 L×B×D、船質 機関、出力、進水等	A 漁船 豊栄丸、4.9トン OT3-8712（漁船登録番号）個人所有 10.30m（Lr）2.63m×0.81m、FRP ディーゼル機関、15kW（動力漁船登録票による）、昭和56年11月4日 B 漁船 第5祐徳丸、1.8トン OT3-12943（漁船登録番号）個人所有 8.42m（Lr）×2.09m×0.84m、FRP ディーゼル機関、34kW（動力漁船登録票による）、平成10年4月11日
乗組員等に関する情報	A 船長A 71歳 一級小型船舶操縦士・特殊小型船舶操縦士・特定 免許登録日 昭和51年7月9日 免許証交付日 平成28年10月20日 （令和3年12月18日まで有効） B 船長B 82歳 一級小型船舶操縦士・特殊小型船舶操縦士・特定 免許登録日 昭和50年12月5日 免許証交付日 令和元年10月3日 （令和7年6月27日まで有効）

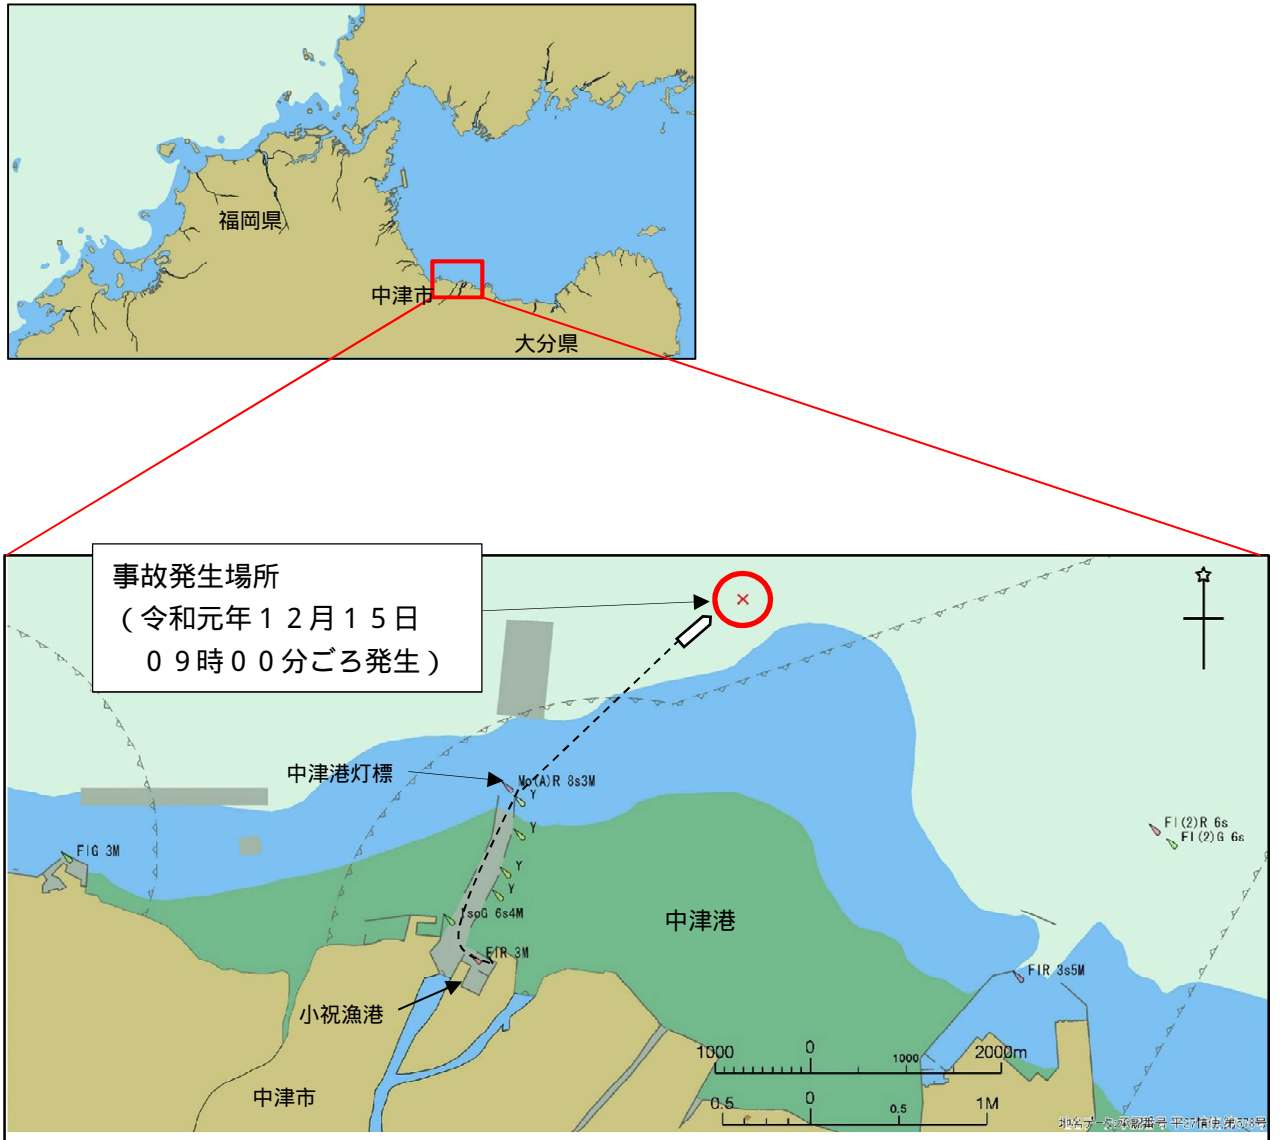
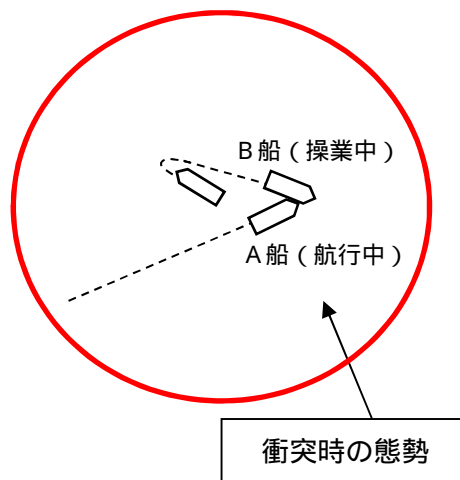
付図1 事故発生経過概略図

死傷者等	A なし B 軽傷 1人(甲板員B)
損傷	A なし B 右舷船首部外板に擦過傷及びハンドレールの脱落
気象・海象	気象：天気 晴れ、風向 南、風力 1、視界 良好 海象：海上 平穏、潮汐 上げ潮の中央期
事故の経過	<p>A船は、船長Aが1人で乗り組み、底引き網漁の目的で、令和元年12月15日08時32分ごろ大分県中津市小祝漁港<small>(こいづり)</small>を出港した。</p> <p>船長Aは、A船が中津港灯標付近に至った際、漁場に向けて手動操舵から自動操舵にしようとしたところ、船首方約1.6MにB船が船首を北方に向けて漂泊しているように見えたので、B船に接近しないよう右舵を取り船尾方を通過するように針路を定め、自動操舵として約7ノットの対地速力で東北東進した。</p> <p>船長Aは、B船の船尾方を通過するようにA船の針路を定めたのでB船を安全に通過できると思い、船尾甲板で網の修理を行いながら航行を続けていたところ、09時00分ごろ流木に当たったような衝撃を受け、顔を上げたところ左舷方至近にB船を認め、機関を中立運転とし、A船の左舷船首部とB船の右舷船首部が衝突したことを知った。</p> <p>船長Aは、B船の負傷者と損傷状況を確認し、船長Bと話した後、すぐに帰港して、所属する漁業協同組合に本事故発生を連絡し、同漁業協同組合の担当者が海上保安庁に通報した。</p> <p>B船は、船長B及び甲板員(以下「甲板員B」という。)が乗り組み、たこかご漁を行う目的で、06時30分ごろ中津港北方沖の漁場に向けて小祝漁港を出港した。</p> <p>B船は、07時00ごろ漁場に至って操業を始め、その後、2箇所目のたこかご設置場所に向けて北西進後、回頭してたこかごを揚げようと船首を南東方に向けた状態で、船長Bが、機関を中立運転にして、左舷船首部の巻揚げローラ付近に立って揚収したたこかごからたこを採り、甲板員Bが、同ローラの船尾側で下を向いて、同かごに餌を入れる作業を行っていた。</p> <p>船長Bは、08時57分ごろ右舷方に接近するA船を視認したが、いつも航行中の他船が操業中のB船を避けてくれていたので、いずれA船がB船を避けてくれると思い、たこかご漁を続けた。</p> <p>船長Bは、再度右舷方を見たところ、A船が依然として接近してくるので、大声を出して手を振り合図を送ったが、A船が変わらずに接近するので、衝突の危険を感じて漁を中断し、甲板員Bに船尾方に逃げるように叫び、後進をかけるつもりで、船尾の操舵室に行きクラッチレバーを後進に入れようとしたが間に合わず、B船はA船と衝突した。</p>
