# 船舶事故調査報告書

事故種類	衝突
発生日時	令和2年8月23日 05時10分ごろ
発生場所	長崎県長崎市 <sup>おおなか</sup> 大中瀬戸北東方沖 長崎港沖防波堤南灯台から真方位193°900m付近 （概位 北緯32°42.4 東経129°48.4）
事故の概要	遊漁船 <sup>ふく</sup> 第八福丸及びプレジャーボート <sup>さち</sup> 幸丸は、共に西南西進中、両船が衝突した。 幸丸は、船長が負傷し、右舷後部ブルワークの亀裂等を生じ、第八福丸は、船首部外板に擦過傷を生じた。
事故調査の経過	令和2年8月24日、本事故の調査を担当する主管調査官（長崎事務所）ほか1人の地方事故調査官を指名した。 原因関係者から意見聴取を行った。
<b>事実情報</b> 船種船名、総トン数 船舶番号、船舶所有者等 L×B×D、船質 機関、出力、進水等	A 遊漁船 第八福丸、5トン未満 292-45279長崎、個人所有 9.58m(Lr)×2.53m×0.79m、FRP ディーゼル機関、242.70kW、平成13年2月 B プレジャーボート 幸丸、1.57トン NS3-43964（漁船登録番号）個人所有 6.35m(Lr)×1.86m×0.57m、FRP ディーゼル機関、40.45kW、昭和53年6月15日 第292-12126号（船舶検査済票の番号）
乗組員等に関する情報	A 船長A 73歳 一級小型船舶操縦士・特殊小型船舶操縦士・特定 免許登録日 昭和57年9月16日 免許証交付日 令和元年9月18日 （令和6年10月20日まで有効） B 船長B 47歳 一級小型船舶操縦士 免許登録日 平成29年12月27日 免許証交付日 平成29年12月27日 （令和4年12月26日まで有効）
死傷者等	A なし

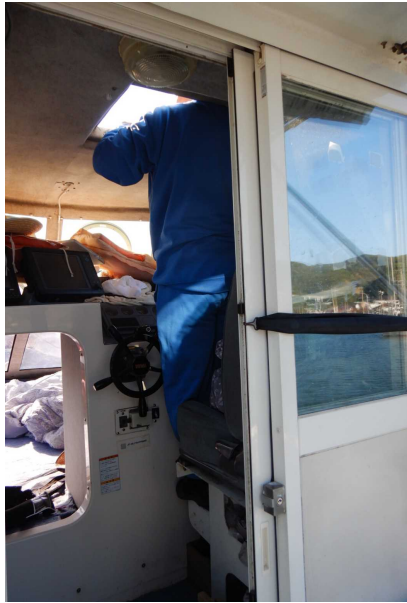
写真2 A船操舵室の天窓から顔を出している状況（再現）

<p>その他の事項</p>	<p>船長Aは、レーダーでは小型船が映ったり消えたりして探知しにくいことがあり、また、操舵室上部の天窓から顔を出して前方の見通し状況が良かったので、レーダーをよく見ておらず、主に目視により見張りを行っていたものの、レーダーをよく見ていればよかったと本事故後に思った。</p> <p>船長Aは、錨泊中の大型船を通過して一旦右舵を取り、大回りして大中瀬戸に向かうつもりであり、また、同船が甲板上を作業灯で明々と照らして目立っていたので、同船に必要以上に意識を向けていたと本事故後に思った。</p> <p>船長Bは、ふだんから、後方から接近する船舶が当然B船を避けてくれると思っており、本事故当時、まだ周囲が暗かったので、主に前方に注意して見張りを行っていたものの、後方の見張りをもう少し行っていたらよかったと本事故後に思った。</p>
<p><b>分析</b></p> <p>乗組員等の関与 船体・機関等の関与 気象・海象等の関与 判明した事項の解析</p>	<p>A あり、B あり A なし、B なし A なし、B なし</p> <p>A船は、大中瀬戸北東方沖を約17knの速力で西南西進中、船長Aが、主に目視により見張りを行っていたところ、右舷船首方で錨泊中の大型船に意識を向けながら同じ針路速力で航行を続けたことから、船首方を先航するB船の白灯に気付かず、B船と衝突したものと考えられる。</p> <p>船長Aは、レーダーでは小型船が映ったり消えたりして探知しにくいことがあり、また、天窓からの前方の見通し状況が良かったことから、主に目視により見張りを行っていたものと考えられる。</p> <p>船長Aは、錨泊中の大型船を通過した後に右舵を取り、大回りして大中瀬戸に向かうつもりであり、また、同船が甲板上を作業灯で明々と照らして目立っており、これから変針する方向の同船に意識を向けながら航行を続けたものと考えられる。</p> <p>B船は、大中瀬戸北東方沖を6～7knの速力で西南西進中、船長Bが、ふだんから後方から接近する船舶がB船を避けてくれるものと思い、主に前方に注意して見張りを行いながら同じ針路速力で航行を続けたことから、後方から接近するA船に気付くのが遅れ、A船に気付いて左舵を取ったものの、A船と衝突したものと考えられる。</p>

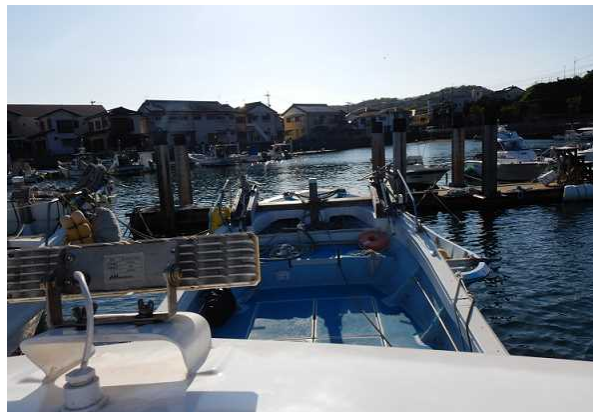
写真3 A船操舵室の天窓からの見通し状況

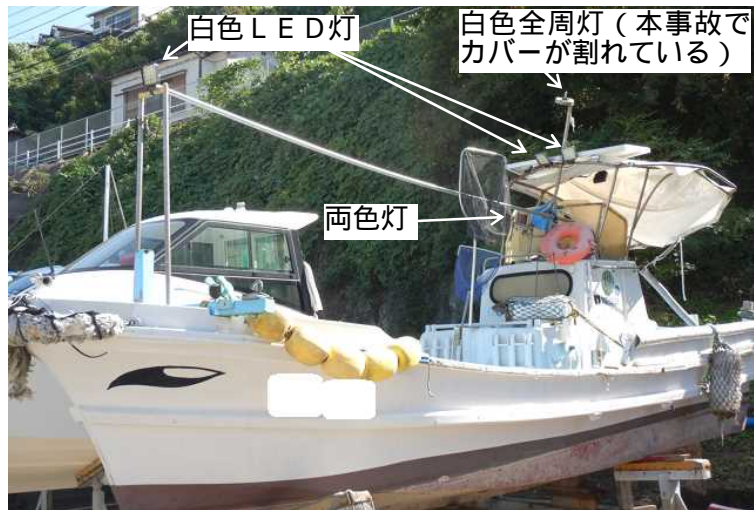
写真4 B船（左舷船首方から撮影）

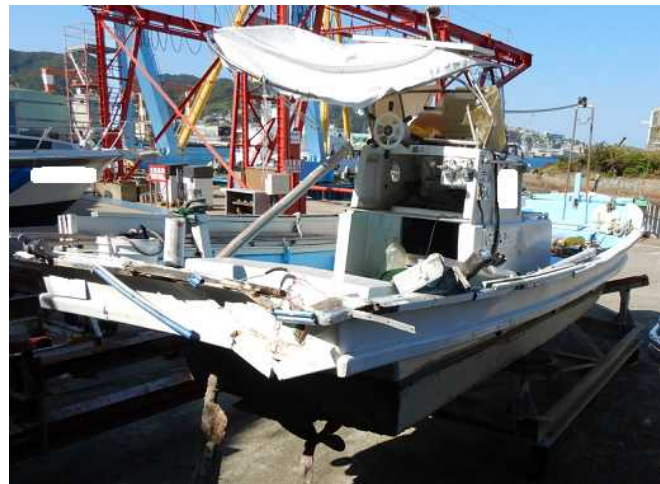
写真5 B船（右舷船尾方から撮影）

船長Bは、錨泊中の大型船を右舷船首方に見る態勢で西南西進中、たまたま右斜め後方を見たとき、間近にA船の白灯及び船体が見え、すぐに左舵を取ったが、A船がなおも接近するので、更に左舵を取ったものの、A船の船首部がB船の右舷船尾部に衝突してB船の右舷後部に乗り上がった後、A船が右舷側に離れて行くのを見た。

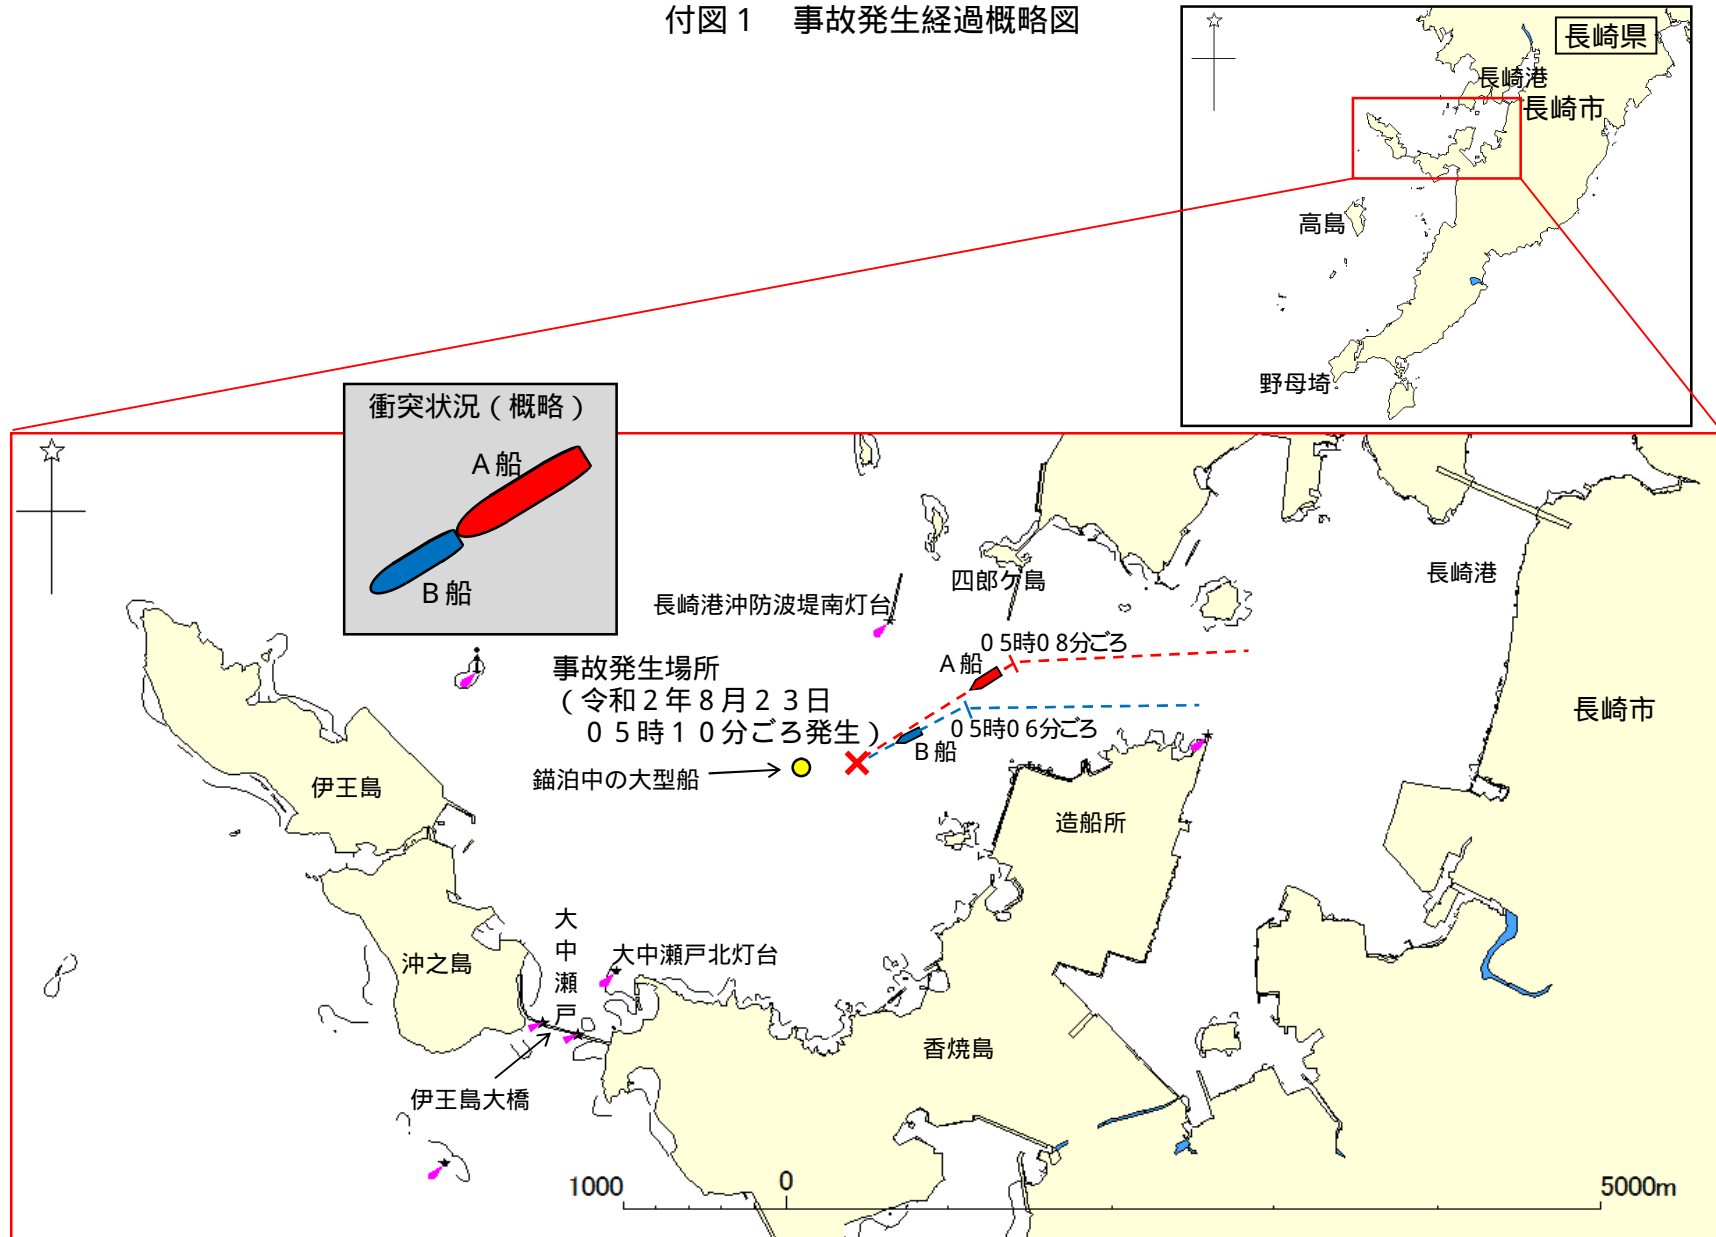
付図1 事故発生経過概略図

船長Aは、甲板上を作業灯で照らした錨泊中の大型船を右舷船首方に見る態勢で西南西進中、05時10分ごろ、突然、衝撃を感じ、機関を中立運転としたところ、A船の左舷側にB船が見え、A船がB船と衝突したことが分かった。

(付図1 事故発生経過概略図 参照)
