## 船舶事故調査報告書

事故種類	同乗者負傷
発生日時	令和2年8月2日 16時30分ごろ
発生場所	阪神港神戸第4区 須磨海づり公園塔灯から真方位329°90m付近 (概位 北緯34°38.1 東経135°06.2 )
事故の概要	水上オートバイフォーミラー は、神戸市立須磨海づり公園の釣台の下を東北東進中、同乗者が同釣台の下面に当たって負傷した。
事故調査の経過	令和2年9月17日、本事故の調査を担当する主管調査官（神戸事務所）ほか1人の地方事故調査官を指名した。 原因関係者から意見聴取を行った。
事実情報 船種船名、総トン数 船舶番号、船舶所有者等 L×B×D、船質 機関、出力、進水等	水上オートバイ フォーミラー 、0.1トン 250-56077兵庫、個人所有 2.71m(Lr)×1.07m×0.43m、FRP ガソリン機関、132.40kW、平成25年3月
乗組員等に関する情報	船長 56歳 二級小型船舶操縦士・特殊小型船舶操縦士 免許登録日 平成16年9月28日 免許証交付日 平成31年4月12日 (令和6年9月27日まで有効) 同乗者 22歳
死傷者等	重傷 1人(同乗者)
損傷	なし
気象・海象	気象：天気 晴れ、風向 南西、風力 4、視界 良好 海象：波高 約0.5m、潮汐 上げ潮の中央期、潮高 約114cm (神戸)
事故の経過	本船は、船長が1人で乗り組み、後部座席に同乗者を乗せ、令和2年8月2日16時00分ごろ、遊走の目的で神戸市垂水区塩屋町南方沖の海域(以下「本件海域」という。)に向け、神戸市須磨区所在のヨットハーバー(以下「本件ヨットハーバー」という。)を出発した。(写真1参照)

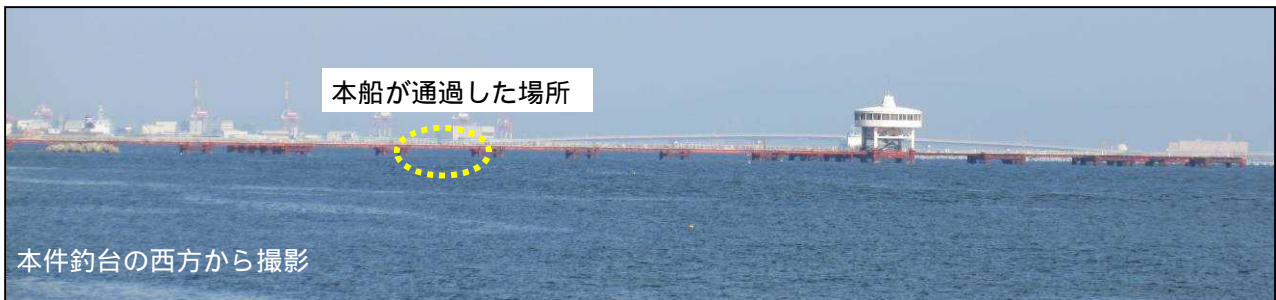
写真 3 本件釣台

<p>その他の事項</p>	<p>(1) 船長、同乗者及び本船に関する情報</p> <p>小型船舶の船長は、船舶職員及び小型船舶操縦者法及び同法施行規則により、特殊小型船舶（水上オートバイ）に乗船するときには、自ら操縦しなければならないことが定められている。</p> <p>本船と同型の水上オートバイの取扱説明書には「同乗者を操船者の前に絶対に乗せないでください。」との記載があったが、船長は本船を中古で購入した際、取扱説明書が付属しておらず、この情報を知らなかった。</p> <p>船長は、水上オートバイの操縦経験が約16年あり、無資格の知人及び友人を自身の前に乗せて支障なく操縦させた経験が約10回あったので、本事故時も同乗者を前に乗せて水上オートバイの操縦を体験させようと思った。</p> <p>同乗者は、特殊小型船舶操縦免許を受けておらず、本事故時、水上オートバイに同乗するのが初めてであった。</p> <p>船長は、本事故後、帰航中に本件釣台の下を航行した際、同乗者がハンドルバーを持っていたと記憶していた。</p> <p>同乗者は、帰航中、釣台に接近するまで自身と船長が交互に操縦していたので、本件釣台の下を航行した際、どちらがハンドルバーを持っていたのか本事故後に思い出すことができなかった。</p> <p>本事故発生当時、本件釣台に釣り客はおらず、また、周囲を航行している船舶はなく、本事故の目撃者はいなかった。</p> <p>船長及び同乗者は、救命胴衣を着用していた。</p> <p>本船は、本事故当時、船体、機関及びその他の機器類に不具合又は故障がなかった。</p> <p>(2) 須磨海づり公園に関する情報</p> <p>須磨海づり公園は、昭和51年に神戸市が供用を開始した施設で、平成30年8月の台風により通路等が破損して営業停止中であり、本事故当時、釣り客はいなかった。</p> <p>神戸市立海づり公園条例、同条例施行規則及び管理者である神戸市によれば、本件釣台の下の航行は禁止されていない。</p> <p>本件釣台は、長さが約240m、幅が約4m、釣台下方の各支柱間の幅が約20mであり、本事故当時、海面から本件釣台下端までは約1.6m、船長及び同乗者が座席に腰を掛け、頭を下げた状態で頭頂部から本件釣台下端までは約0.3mであった。</p> <p>船長は、ふだんから本件釣台の下を何度も通過しており、また、往航時も問題なく通過できたので、本事故時も安全に通過できると思っていた。</p> <p>(写真2 須磨海づり公園、写真3 本件釣台、写真4 本件釣台(拡大) 参照)</p>

<p>乗組員等の関与 船体・機関等の関与 気象・海象等の関与 判明した事項の解析</p>	<p>あり なし なし</p> <p>本船は、須磨海づり公園付近において、船長が後部座席に座り、無資格の同乗者を前部座席に座らせた状態で、本件ヨットハーバーに向け東北東進中、本件釣台の下を通過しようとした際、スロットルレバーが握られて突然加速されたことから、船首部が浮上して前部座席に座っていた同乗者の頭部が本件釣台の下面に当たり、同乗者が負傷したものと考えられる。</p> <p>船長は、無資格の知人及び友人を自身の前に乗せて支障なく操縦させた経験があったことから、同乗者に水上オートバイの操縦を体験させようと思い、自らが後部座席に座り、無資格の同乗者を前部座席に座らせた状態で航行したものと考えられる。</p> <p>船長は、ふだんから本件釣台の下を何度も通過しており、また、往航時も問題なく航行できたことから、本事故時も本件釣台の下を通過しようとしたものと考えられる。</p> <p>本船は、スロットルレバーが握られて突然加速されたことから、船首部が浮上したものと考えられるが、船長または同乗者のどちらがスロットルレバーを握ったかを明らかにすることはできなかった。</p> <p>船長は、同乗者が特殊小型船舶操縦免許を受けていなかったことから、本船を操縦させてはならず、自らが操船しなければならなかった。</p> <p>本船と同型の水上オートバイの取扱説明書には「同乗者を操船者の前に絶対に乗せないでください。」との記載があったが、船長は本船を中古で購入した際、取扱説明書が付属していなかったことから、この情報を知らなかったものと考えられる。</p>
<p><b>原因</b></p>	<p>本事故は、須磨海づり公園付近において、船長が後部座席に座り、無資格の同乗者を前部座席に座らせた状態で、本船が、本件ヨットハーバーに向け東北東進中、本件釣台の下を通過しようとした際、スロットルレバーが握られて突然加速されたため、船首部が浮上して前部座席に座っていた同乗者の頭部が本件釣台の下面に当たったことにより発生したものと考えられる。</p>

<p><b>再発防止策</b></p>	<p>今後の同種事故等の再発防止に役立つ事項として、次のことが考えられる。</p> <ul style="list-style-type: none"> <li>・海面からの高さに余裕がない施設の下方を水上オートバイで航行する際は、十分に減速し、通過を終えるまで加速しないこと。</li> <li>・水上オートバイの船長は、同乗者を自身の前に乗せないこと。</li> <li>・水上オートバイの船長は、特殊小型船舶操縦免許を受けていない同乗者に水上オートバイを操縦させないこと。</li> <li>・水上オートバイの所有者は、中古で購入した水上オートバイに取</li> </ul>
