## 船舶事故調査報告書

事故種類	乗組員死亡
発生日時	令和2年5月6日 13時00分ごろ
発生場所	福岡県福岡市小呂島 <sup>おろの</sup> 北西方沖 沖ノ島灯台から真方位256°19.0海里（M）付近 （概位 北緯34°10.0 東経129°44.1）
事故の概要	漁船 <sup>かいほう</sup> 海鳳丸は、揚網作業中、乗組員が海中に転落して死亡した。
事故調査の経過	令和2年5月11日、本事故の調査を担当する主管調査官（門司事務所）ほか1人の地方事故調査官を指名した。 原因関係者から意見聴取を行った。
事実情報 船種船名、総トン数 船舶番号、船舶所有者等 L×B×D、船質 機関、出力、進水等	漁船 海鳳丸、14.33トン FO2-5790（漁船登録番号）個人所有 14.66m（Lr）×3.18m×1.25m、FRP ディーゼル機関、515kW（動力漁船登録票による）昭和54年4月25日
乗組員等に関する情報	船長 69歳 一級小型船舶操縦士・特殊小型船舶操縦士・特定 免許登録日 昭和50年9月26日 免許証交付日 平成28年3月3日 （令和3年5月8日まで有効） 甲板員A 56歳
死傷者等	死亡 1人（甲板員A）
損傷	なし
気象・海象	気象：天気 晴れ、風向 北東、風力 3、視界 良好 海象：海上 平穏
事故の経過	本船は、船長及び甲板員Aほか4人が乗り組み、従船は船長が1人で乗り組み、小呂島北西方沖において、2そうごち網漁（たい漁）を行う目的で、令和2年5月6日03時00分ごろ同島北西方沖の漁場に向けて福岡市西浦 <sup>にしゅう</sup> 漁港を出港した。 本船及び従船は、05時20分ごろ漁場に到着して1回目の操業を終えた後、09時10分ごろから2回目の操業を開始し、えい網を終えて、12時00分ごろ揚網を始めた。 本船は、機関を中立運転として、左舷側に近付いた従船から左側の

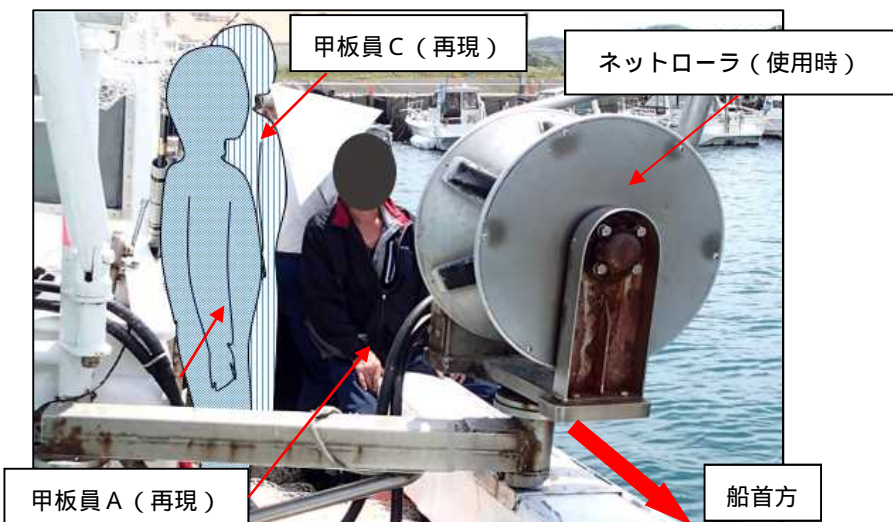
甲板員Aは、袋網が甲板に揚がってくると、袋網のファスナーを開けて漁獲物を甲板上に出す作業があるので、4回目の揚網作業中、袋網末端のロープ（以下「本件ロープ」という。）2本を両手で持ち、左舷側ネットローラの船尾側の舷縁にまたがり座った状態で袋網が揚がるまで、甲板上の甲板員B、甲板員C及び甲板員Dとともに待機していた。

写真1 甲板員Aの体勢（再現）

救助しようと海中に飛び込んだ甲板員Cが引き揚げようとしても引き揚げられなかったことから、脚に本件ロープが絡まって落水し、大量の魚の動きで網とともにロープが海中に引き込まれていた可能性があると考えられる。
<b>原因</b>	本事故は、本船が小呂島北西方沖において、揚網作業中、甲板員Aが、本件ロープを両手で持ち本船の左舷側舷縁にまたがり待機していた際、落水したことにより発生したものと考えられる。
<b>再発防止策</b>	<p>今後の同種事故等の再発防止及び被害の軽減に役立つ事項として、次のことが考えられる。</p> <ul style="list-style-type: none"> <li>・ 甲板員は、甲板上で待機を行うときには舷縁にまたがらずに周囲の作業状況等を十分に確認し、ロープの上に脚を乗せないこと。</li> <li>・ 船長は、操業経験が豊富な甲板員に対しても危険と考えられる態勢にあるときは、その都度乗組員に注意喚起を行うこと。</li> <li>・ 暴露甲板上で漁労作業に従事する際は、救命胴衣を着用すること。</li> </ul>

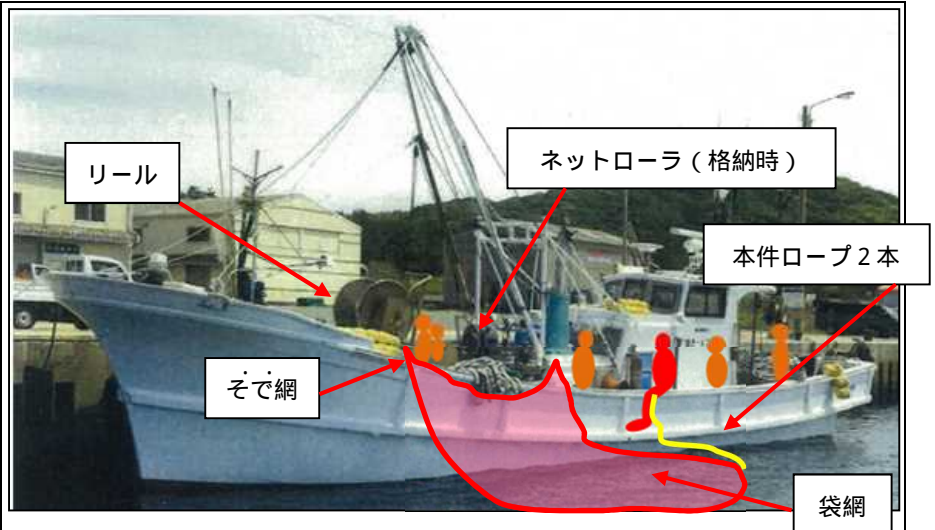
写真2 本事故当時の配置及び網の状況（イメージ）

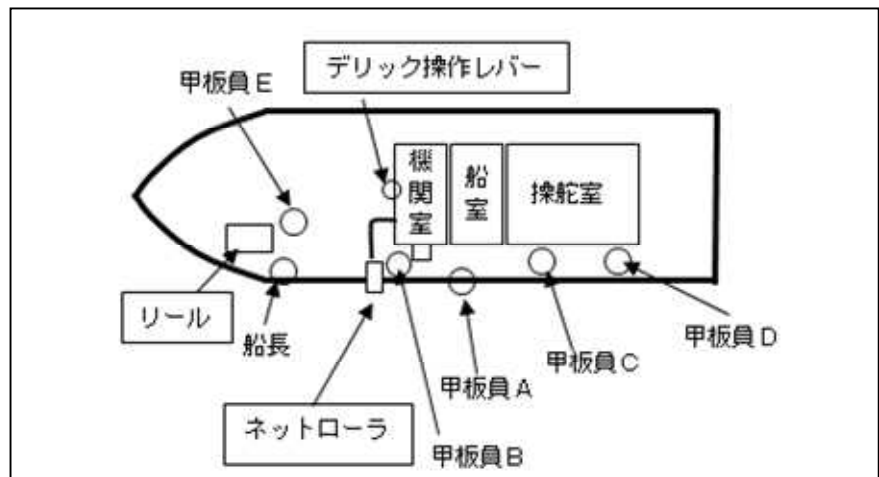
図1 本事故当時の配置状況図

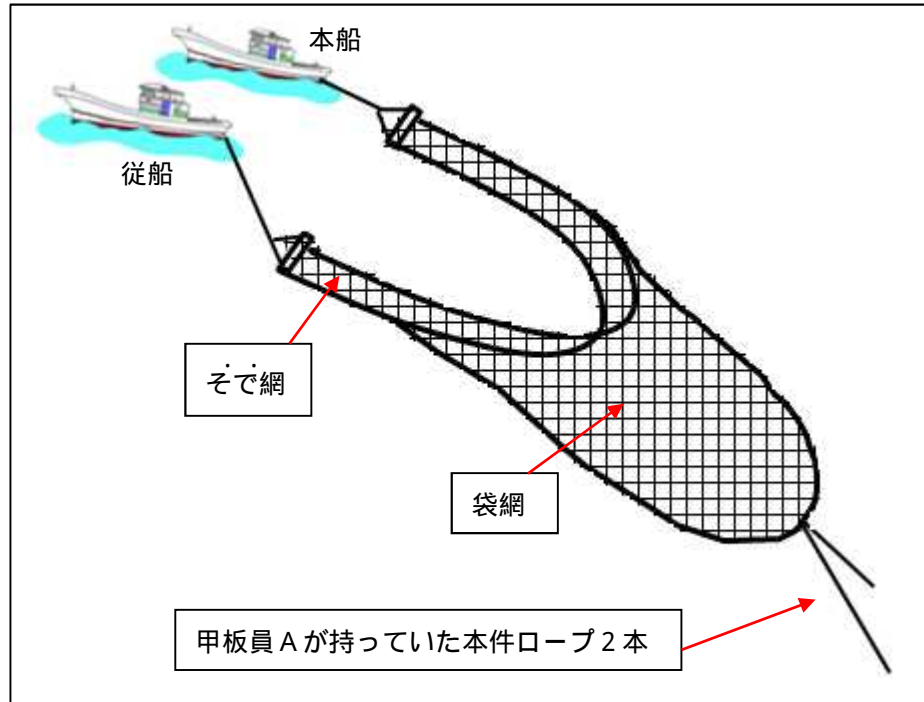
付図2 2 2 ぞうごち網漁操業図

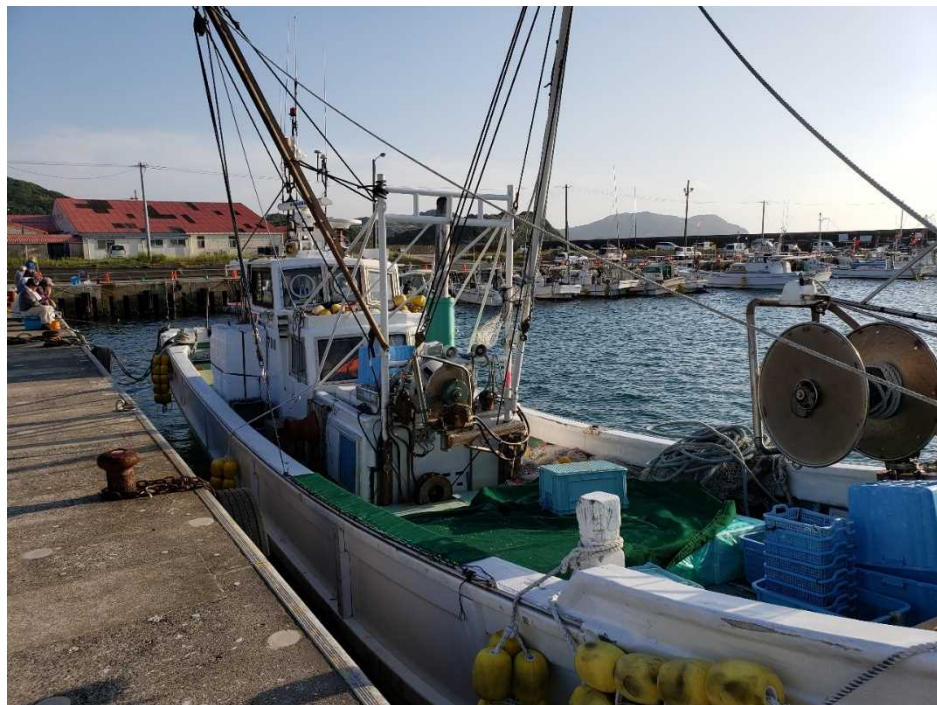
写真3 本船の船首甲板
