# 船舶事故調査報告書

令和3年6月23日

事故種類	漕手負傷
発生日時	令和2年6月13日 09時45分ごろ
発生場所	神奈川県大磯町大磯港南方沖 大磯港西防波堤灯台から真方位205° 1,530m付近 (概位 北緯35° 17.5′ 東経139° 18.8′)
事故の概要	遊漁船第六豊漁丸 <sup>ほうりょう</sup> は、北東進中、漂泊中のスタンドアップパドルボード及び漕手に接触し、漕手が負傷した。
事故調査の経過	令和2年7月1日、本事故の調査を担当する主管調査官（横浜事務所）ほか1人の地方事故調査官を指名した。 原因関係者から意見聴取を行った。
事実情報 船種船名、総トン数 船舶番号、船舶所有者等 L×B×D、船質 機関、出力、進水等	遊漁船 第六豊漁丸、13.43トン KN2-1305（漁船登録番号）、有限会社豊漁丸 11.98m (Lr) × 3.50m × 1.08m、FRP ディーゼル機関、353kW、昭和57年9月 第235-14730号（船舶検査済票の番号）
乗組員等に関する情報	船長 69歳 一級小型船舶操縦士・特殊小型船舶操縦士・特定 免許登録日 昭和51年4月23日 免許証交付日 平成29年2月17日 (令和4年3月3日まで有効) 漕手 37歳 操縦免許 なし
死傷者等	軽傷 1人（漕手）
損傷	本船 船首部船底に擦過傷 スタンドアップパドルボード（A艇） 左舷船尾部船底に一部破損
気象・海象	気象：天気 曇り、風向 南東、風力 1、視界 良好 海象：海上 平穏、潮汐 上げ潮の初期
事故の経過	本船は、船長が1人で乗り組み、釣り客5人を乗せ、釣りの目的で、令和2年6月13日05時00分ごろ大磯港南西方沖の釣り場に向けて神奈川県平塚市平塚漁港の定係地を出港した。 本船は、09時32分ごろ大磯港南西方沖の釣り場から同港南方沖の定置網（以下「本件定置網」という。）東方沖の釣り場に向けて航

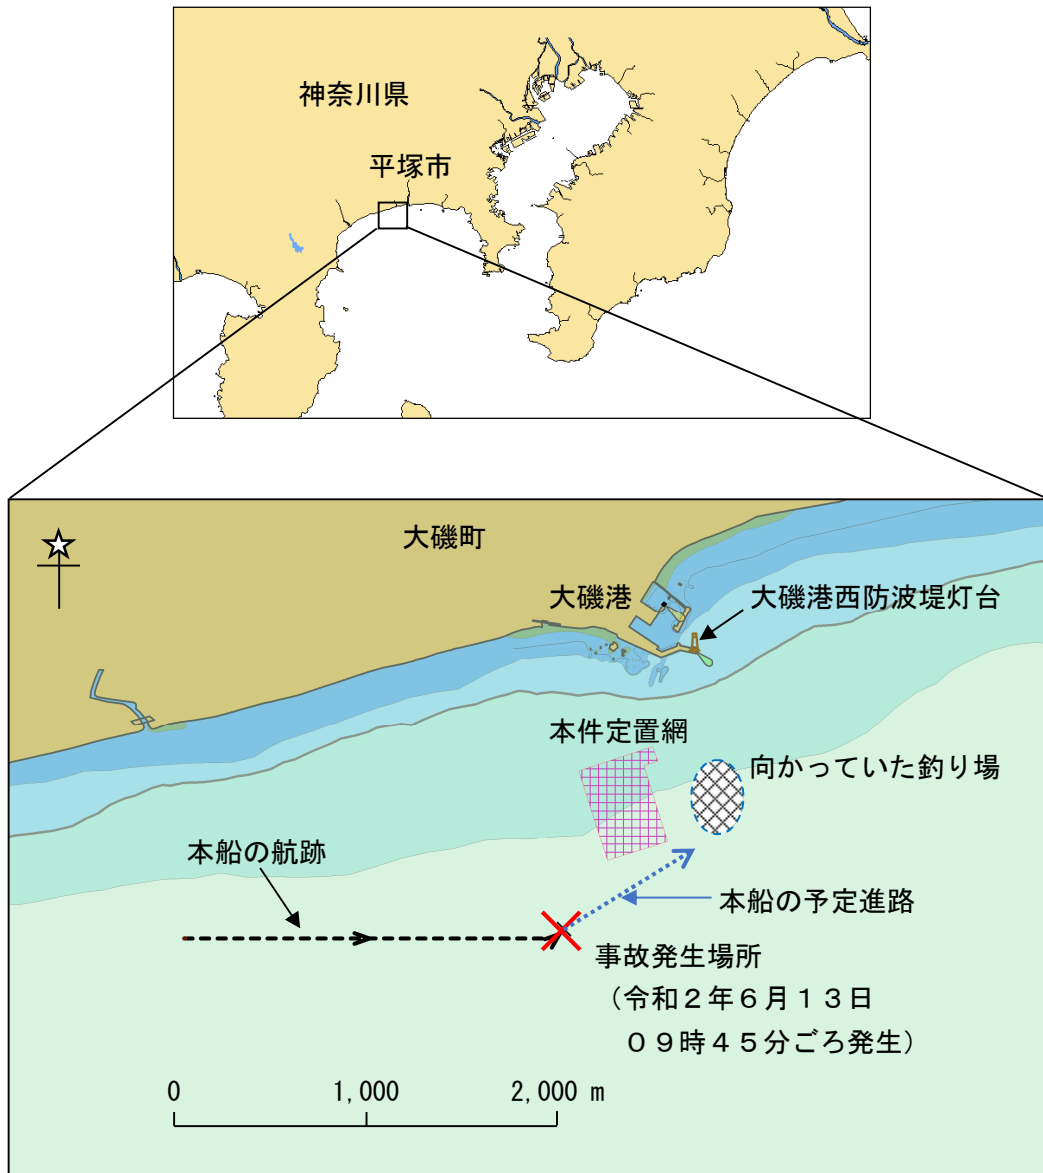
付図1 事故発生経過概略図

<p>行を開始した。</p> <p>船長は、手動操舵で操船に当たり、約13ノット(kn)の速力(対地速力、以下同じ。)で東進中、GPSプロッターで確認した本件定置網東方沖の釣り場の方を見ながら、同釣り場に向けて左舵を取って針路を北東に向け始めた頃、右舷船首方約70mにスタンドアップパドルボード(以下「B艇」という。)を認めた。</p> <p>別のスタンドアップパドルボード(長さ2.00m、幅0.80m、厚さ0.20m、FRP製、以下「A艇」という。)は、B艇の北西方約100mで漂泊していた。</p> <p>A艇に乗って左舷方(西方)を向いて釣りをしていた漕手は、A艇に向けて間近に接近する本船を認め、シーアンカーを引き揚げてA艇に置いて固定していたパドルを外す時間がなく、危険を感じて海中に飛び込んだ。</p> <p>船長は、本船が本件定置網南西方沖を北東進中、間もなく、09時45分ごろ、衝撃を感じたので、船尾方を見たところ、A艇が海面に浮いているのを認め、A艇と接触したことを知った。</p> <p>船長は、漕手の安否を確認したところ、漕手が泳いでA艇に戻るのを認めたので、すぐに引き返して右舷船首部から釣り客が漕手及びA艇を本船に引き揚げて救助し、平塚漁港に帰港した後、警察署に本事故の発生を通報した。</p> <p>漕手は、水面下で本船にひかれて左膝及び背中に打ち身及び打撲を負い、後日、神奈川県海老名市の病院で診察を受けた。</p> <p>(付図1 事故発生経過概略図、写真1 本船、写真2 A艇 参照)</p>
<p>その他の事項</p>	<p>神奈川県環境農政局農政水産課のホームページによれば、次のとおりであった。</p> <p>ミニボート、シーカヤック、SUP(スタンドアップパドルボード)は、小さく目立ちにくいので、漁船や遊漁船、プレジャーボート等からの発見が遅れることがあります。万一衝突した場合は重大な事故に繋がりますので、十分注意してください。</p> <p>漁船や遊漁船、プレジャーボートを楽しむ皆様に注意していただきたいこと</p> <p>神奈川の海では、ミニボート、シーカヤック、SUP(スタンドアップパドルボード)を楽しむ方々が多く訪れます。厳重な見張りをお願いします。</p> <p>A艇の色は、側面が黒であり、上面が灰色及び緑色であり、B艇の色は、側面及び上面が白色で赤色のマークが付いていた。</p> <p>漕手は、黒色のウェットスーツを着用していた。</p> <p>船長は、左舵を取って北東方に変針した際、右舷船首方にB艇を確認したものの、A艇の色及び漕手のウェットスーツの色が海面の色と</p>

<p>同色に見えて分かりづらかったのではないかと本事故後に思った。</p> <p>A艇は、本事故当時、船首を北方に向け、高さ約1.5mの赤旗を立てて左舷側からシーアンカーを投入して釣りをしながら漂泊していた。</p>
<p><b>分析</b></p> <p>乗組員等の関与</p> <p>船体・機関等の関与</p> <p>気象・海象等の関与</p> <p>判明した事項の解析</p>	<p>あり</p> <p>なし</p> <p>なし</p> <p>本船は、大磯港南方沖において東進中、船長が、A艇の色と漕手のウェットスーツの色が海面の色と同色に見えて分かりづらい状況下、本件定置網東方沖の釣り場に向けて左転し、針路を北東に向け始めた際、右舷船首方にB艇を認めたものの、同釣り場の遠方を見ながら航行を続けたことから、A艇に接近していることに気付かず、A艇及び漕手に接触し、漕手が負傷したものと考えられる。</p>
<p><b>原因</b></p>	<p>本事故は、本船が大磯港南方沖を東進中、船長が、A艇の色と漕手のウェットスーツの色が海面の色と同色に見えて分かりづらい状況下、本件定置網東方沖の釣り場に向けて左転し、針路を北東に向け始めた際、右舷船首方にB艇を認めたものの、同釣り場の遠方を見ながら航行を続けたため、A艇に接近していることに気付かず、本船がA艇及び漕手に接触し、漕手が負傷したものと考えられる。</p>
<p><b>再発防止策</b></p>	<p>今後の同種事故等の再発防止に役立つ事項として、次のことが考えられる。</p> <ul style="list-style-type: none"> <li>・船長は、沿岸の海域では目立ちにくい色のスタンドアップパドルボードが釣りを行っている場合もあるので、遠方の目的地を見るのみならず厳重に付近海域の見張りを行うこと。</li> <li>・スタンドアップパドルボードの漕手は、付近の海域を航行する遊漁船等が自船に気付かない場合もあるので、できるだけ高い位置に目立つ色の旗（オレンジ色等）を揚げる。また、旗を立てられない場合は、ウェットスーツが目立ちにくい色が多いので、目立つ色のものや帽子を着用することが望ましい。</li> </ul>
