## 船舶事故調査報告書

事故種類	旅客負傷
発生日時	令和2年7月13日 14時41分ごろ
発生場所	愛知県美浜町河和港 河和港南防波堤灯台から真方位235°100m付近 （概位 北緯34°46.6′ 東経136°55.0′）
事故の概要	旅客船はやぶさ2は、旅客室内の機関室出入口を開放した状態で、河和港に入港中、旅客1人が同出入口に転落して負傷した。
事故調査の経過	令和2年7月22日、本事故の調査を担当する主管調査官（横浜事務所）ほか1人の地方事故調査官を指名した。 原因関係者から意見聴取を行った。
<b>事実情報</b> 船種船名、総トン数 船舶番号、船舶所有者等 L×B×D、船質 機関、出力、進水等	旅客船 はやぶさ2、68トン 142510、名鉄海上観光船株式会社 23.81m (Lr) × 5.70m × 2.20m、アルミニウム合金 ディーゼル機関2基、合計1,340kW、平成27年12月
乗組員等に関する情報	船長 53歳 三級海技士（航海） 免許年月日 平成元年3月27日 免状交付年月日 平成28年2月12日 免状有効期間満了日 令和3年3月6日 機関長 61歳 四級海技士（機関） 免許年月日 昭和60年12月25日 免状交付年月日 平成27年9月24日 免状有効期間満了日 令和2年12月24日 旅客A 32歳
死傷者等	重傷 1人（旅客A）
損傷	なし
気象・海象	気象：天気 雨、風向 南、風力 2、視界 良好 海象：海上 平穏
事故の経過	本船は、船長及び機関長が乗り組み、愛知県篠島港 <sup>しのじま</sup> 専用棧橋に係留して待機中、操縦室のデジタル式機関監視モニターにエラーが表示され、機関長が後部客室にある機関室への出入口を開放して機関の点検

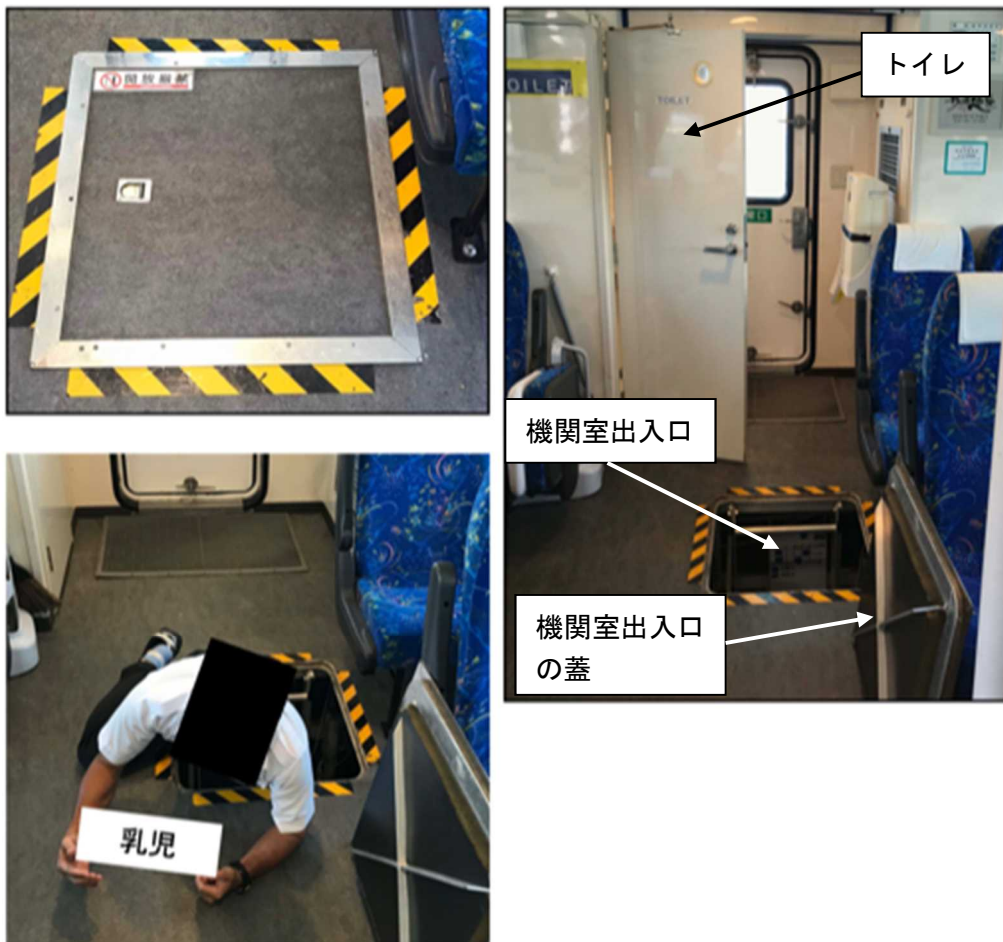
写真2 機関室出入口及び事故発生状況（再現）

<p>船長及び機関長は、船舶所有者とエラーに係る出港の可否について相談をしていたので、旅客の乗船開始時刻に至ったことに気付いていなかった。</p> <p>船長及び機関長は、ふだん、旅客の乗船開始時、船長は、船橋で出港準備に当たり、機関長は、舷門で乗船時の警戒に当たった。</p> <p>陸上職員は、機関長が舷門の配置についていなかったものの、出港時刻5分前となったので、ふだんどおり、旅客の乗船を開始した。</p> <p>後部客室内の監視カメラの映像には、機関室出入口が開放されたままの状況が記録されていた。</p> <p>旅客Aは、機関室出入口が開放されていることに気付いていなかった。</p>
<p><b>分析</b></p> <p>乗組員等の関与 船体・機関等の関与 気象・海象等の関与 判明した事項の解析</p>	<p>あり なし なし</p> <p>本船は、愛知県篠島港において、係留中、機関長が客室内の機関室出入口を開放した状態としていたのを忘れ、また、同状態で旅客の乗船が開始されたことから、旅客Aが同出入口に左半身が転落して負傷したものと考えられる。</p> <p>機関長は、篠島港において、旅客の乗船対応の際、慌てていたことから、その後、旅客Aが転落している状況を認めるまで、機関室出入口のことを忘れたものと考えられる。</p> <p>陸上職員は、出港時刻5分前となったことから、旅客を乗船させたものと考えられる。</p>
<p><b>原因</b></p>	<p>本事故は、愛知県篠島港において、本船が係留中、機関長が客室内の機関室出入口を開放した状態とし、また、同状態で旅客の乗船が開始されたため、旅客Aが同出入口に左半身が転落して負傷したものと考えられる。</p>
<p><b>再発防止策</b></p>	<p>今後の同種事故等の再発防止に役立つ事項として、次のことが考えられる。</p> <ul style="list-style-type: none"> <li>・ 機関長は、機関室出入口等を開放する場合、旅客が転落しないよう、開放前に出入口周囲に囲い等を設置すること。</li> <li>・ 船長は、旅客乗船前に発航前点検及び客室の安全確認を確実に行うこと。</li> <li>・ 陸上職員は、船内作業指揮者の指示がない状態で、旅客を乗船させないこと。</li> <li>・ 人の運送をする事業を行う運航者等は、乗組員に安全管理規程の内容を遵守させること。</li> </ul>
