船舶事故調査報告書

令和3年6月9日
 運輸安全委員会（海事専門部会）議決
 委員 佐藤 雄二（部会長）
 委員 田村 兼吉
 委員 岡本 満喜子

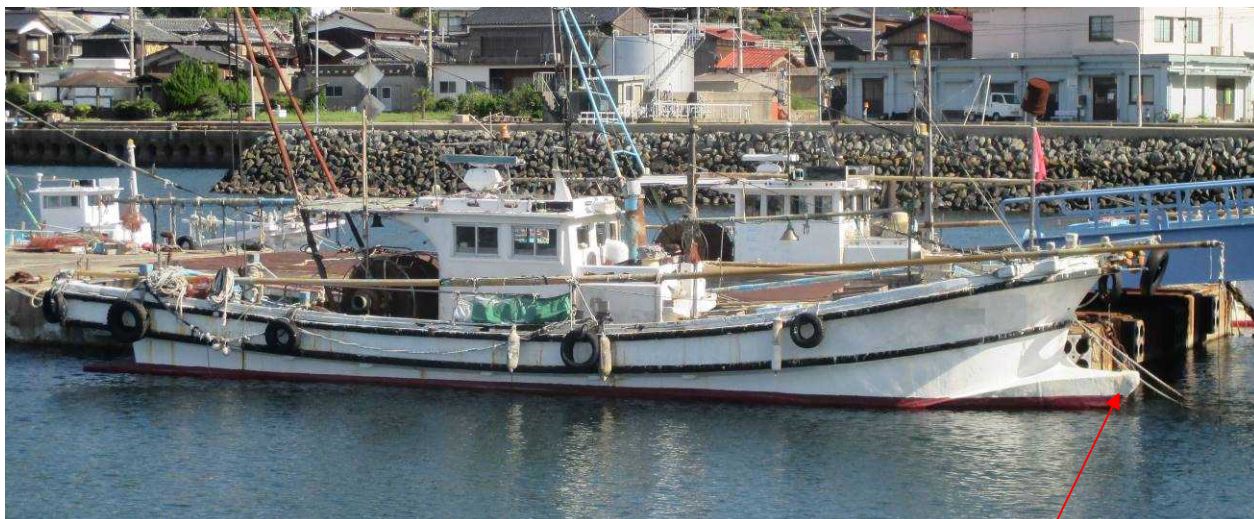
写真2 A船

衝突箇所

事故種類	衝突
発生日時	令和2年7月1日 15時20分ごろ
発生場所	山口県防府市野島 ^の 南西方沖 周防野島 ^{すおう} 灯台から真方位247° 1,240m付近 （概位 北緯33° 56.0′ 東経131° 41.0′）
事故の概要	漁船 ^{しんりょう} 新漁丸は、南南西進中、また、プレジャーボート ^{アイエフビー} i f p は、漂泊中、両船が衝突した。 新漁丸は、船首部外板に擦過傷を生じ、また、i f p は、右舷中央部外板に破口を生じた。
事故調査の経過	令和2年8月24日、本事故の調査を担当する主管調査官（門司事務所）ほか1人の地方事故調査官を指名した。 原因関係者から意見聴取を行った。
事実情報 船種船名、総トン数 船舶番号、船舶所有者等 L×B×D、船質 機関、出力、進水等	A 漁船 新漁丸、4.96トン YG3-41024（漁船登録番号）、個人所有 10.94m (Lr) × 2.41m × 0.86m、FRP ディーゼル機関、漁船法馬力数15、昭和51年11月23日 B プレジャーボート i f p、5トン未満 291-39421山口、個人所有 7.61m (Lr) × 2.19m × 0.73m、FRP ディーゼル機関、110.33kW、平成12年5月
乗組員等に関する情報	A 船長A 89歳 一級小型船舶操縦士・特殊小型船舶操縦士・特定 免許登録日 昭和49年9月27日 免許証交付日 平成30年11月5日 （令和6年2月19日まで有効） B 船長B 46歳 二級小型船舶操縦士 免許登録日 平成27年1月5日 免許証交付日 令和2年2月25日 （令和7年2月24日まで有効）
死傷者等	なし
損傷	A 船首部外板に擦過傷

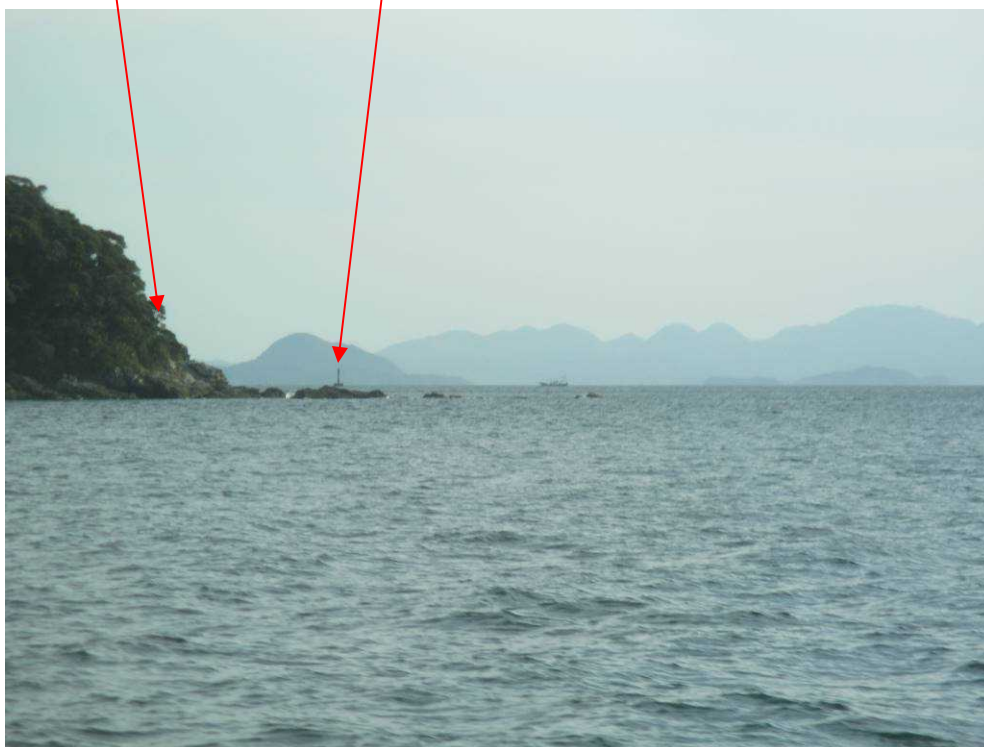
写真3 本事故発生場所付近

天石鼻

才モゼ灯標
