船舶事故調査報告書

事故種類	乗組員死亡
発生日時	令和3年2月4日 06時50分ごろ～07時40分ごろの間
発生場所	沖縄県石垣市石垣漁港南東方沖 石垣港登野城第2防波堤灯台から真方位131°21.7海里 (M) 付近 (概位 北緯24°05.7′ 東経124°27.8′)
事故の概要	漁船夏美丸は、一本釣り漁の漁獲作業中、船長が落水して溺死した。
事故調査の経過	令和3年2月8日、本事故の調査を担当する主管調査官（那覇事務所）ほか1人の地方事故調査官を指名した。 原因関係者からの意見聴取は、本人が本事故で死亡したため、行わなかった。
事実情報 船種船名、総トン数 船舶番号、船舶所有者等 L×B×D、船質 機関、出力、進水等	漁船 夏美丸、2.0トン ON3-71341（漁船登録番号）、個人所有 9.20m (Lr) × 1.80m × 0.63m、FRP ディーゼル機関、154.45kW、平成元年3月25日 第296-10339号（船舶検査済票の番号）
乗組員等に関する情報	船長 65歳 一級小型船舶操縦士・特殊小型船舶操縦士・特定 免許登録日 昭和61年5月16日 免許証交付日 平成28年6月27日 (令和3年6月26日まで有効)
死傷者等	死亡 1人（船長）
損傷	なし
気象・海象	気象：天気 晴れ、風向 北北東、風力 3、視界 良好 海象：海上 平穏、潮流 流速0.2～0.3ノット、流向東南東、潮汐 上げ潮の初期 日出時刻：2月4日07時23分ごろ（石垣市）
事故の経過	本船は、船長（以下「本船船長」という。）が1人で乗り組み、ま

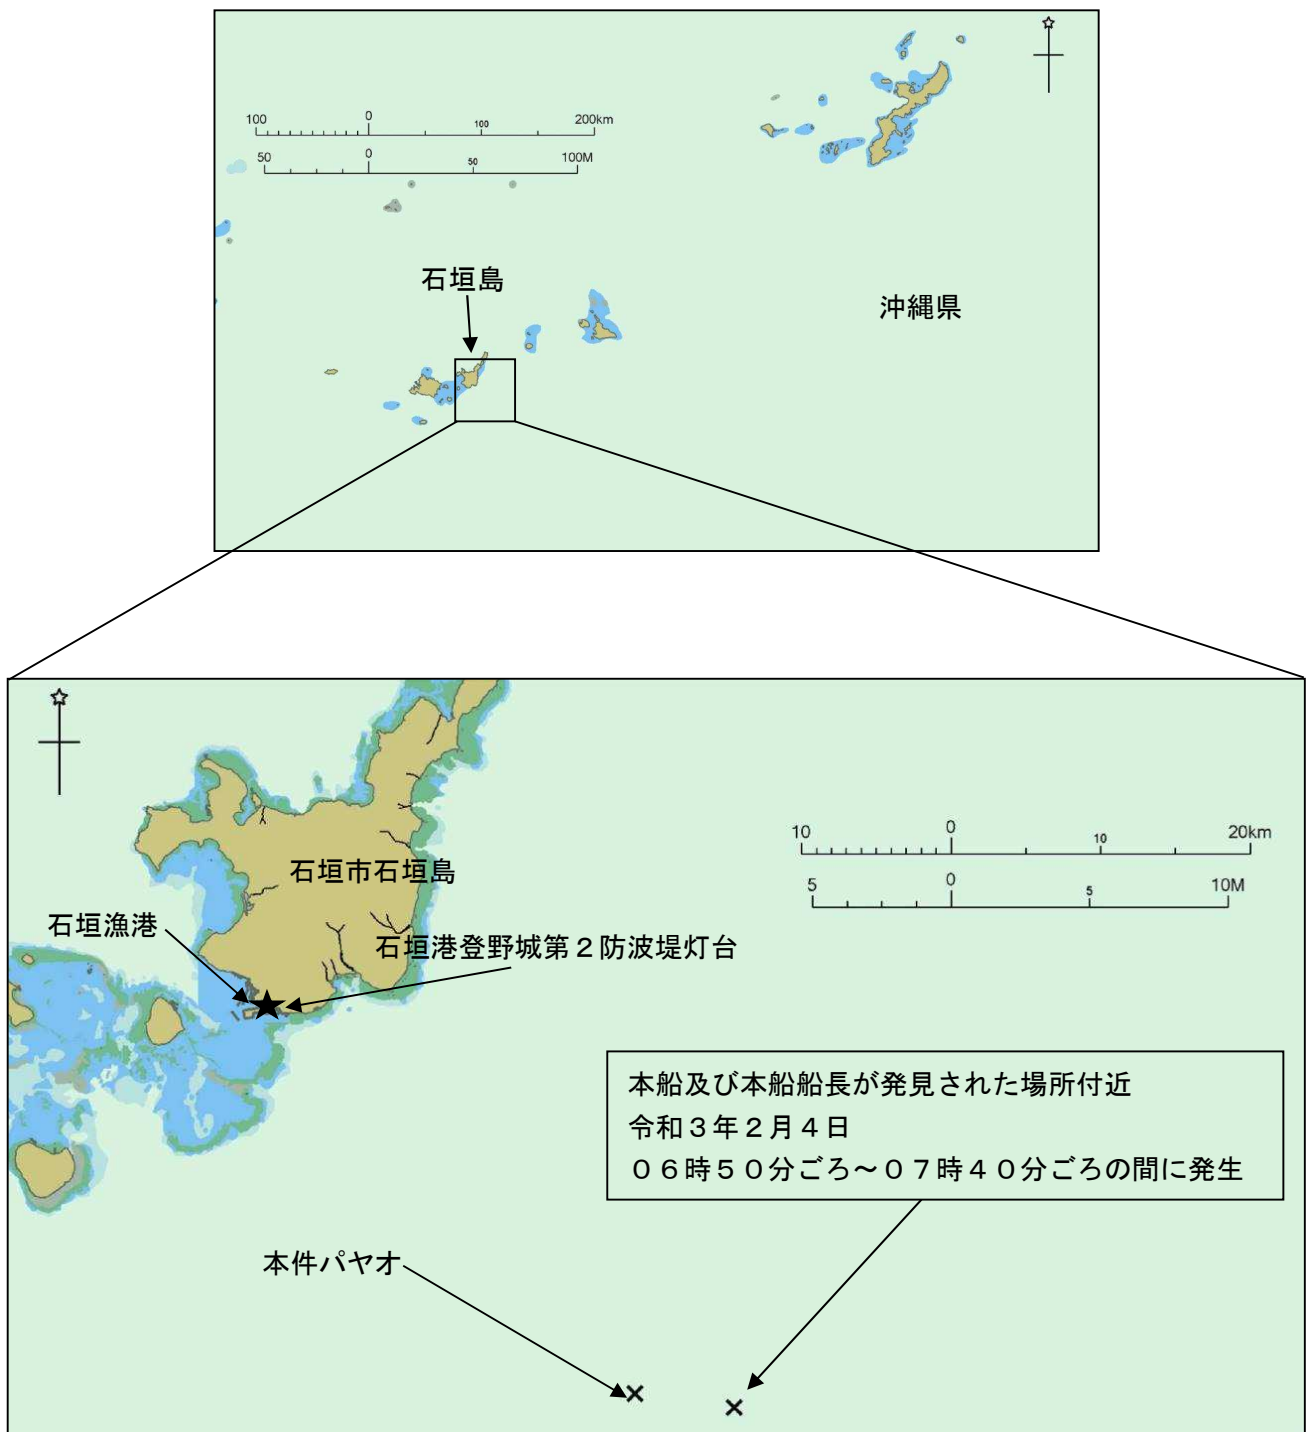
付図1 事故発生経過概略図

僚船A船長は、本船付近を通過した際、本船の巻揚げ機が作動している音が聞こえたので、本船船長は漁獲中だと思い、漁獲に迷惑が掛からないよう本船から遠ざかり、06時50分ごろ、本船と約50m離れた本件パヤオの西側から本船を見たところ、本船が東方に流れて本件パヤオの近くで止まったのを認めた。

本船は、石垣漁港南東方沖（本件パヤオから東南東方3.9M付近）において、09時22分ごろ海上保安庁の固定翼機により確認され、本船船長は、本船が確認された付近において、12時47分ごろ同庁の回転翼機により仰向けで漂流しているところを発見され、同機

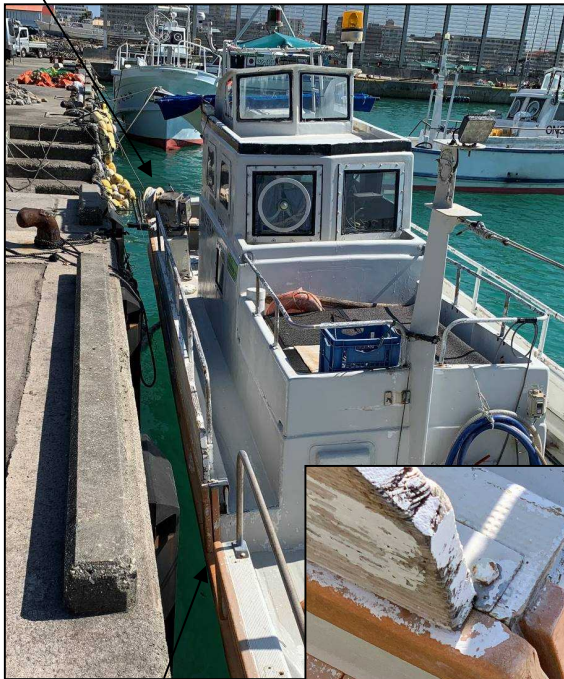
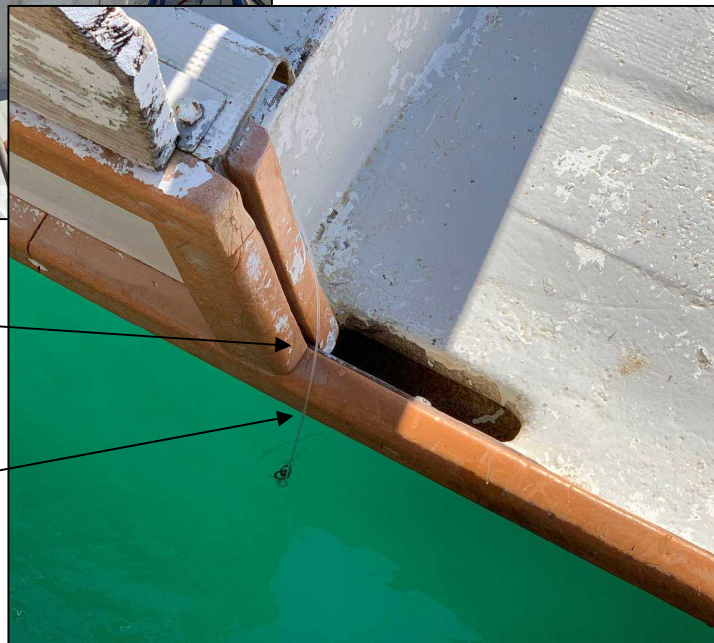
写真2 巻揚げ機、舷門及び舷門から釣り糸が垂れている状況

僚船B船長は、本船船長の漁獲の引き揚げにかかる時間が長いと感じて、07時40分ごろ、無線で本船船長に呼び掛けたが応答がないので不審に思い、僚船Bを本船に近づけ、僚船Bから本船に移乗して船内を調べたところ、本船船長が見当たらず、エンジンがかかっており、巻揚げ機は作動しておらず、右舷側中央部外板にある縦約33cm、横約46cmの門（魚の獲り入れ口、以下「^{げんもん}舷門」という。）は開いたまま、舷門付近に片方（左足）のサンダルが残され、舷門から釣り糸が垂れている状況を確認した。

<p>本船は、06時50分ごろ本件パヤオ付近で東方に流れて本件パヤオの近くで止まったのを僚船A船長が認めた後、07時40分ごろ僚船B船長が無線で本船船長を呼び掛けたが応答がなく、本船船内には本船船長が見当たらなかったことから、この間において、本船船長が落水して溺死したものと考えられる。</p> <p>本船船長は、本船の巻揚げ機を作動させていた音を僚船A船長が聞いており、その後本船船内を調べた僚船B船長が、同機が作動していないこと、舷門が開いたままで舷門から釣り糸が垂れている状況を確認していることから、漁獲物を本船に近づけて船上に引き揚げようとした際に落水したものと考えられる。</p>
原因	<p>本事故は、本件パヤオ付近において、船長が漁獲物を本船に近づけて船上に引き揚げようとした際に落水して溺死したことにより発生したものと考えられる。</p>
再発防止策	<p>今後の同種事故等の被害の軽減に役立つ事項として、次のことが考えられる。</p> <ul style="list-style-type: none"> ・ 小型漁船の暴露甲板の乗船者は、救命胴衣を着用すること。 ・ 救命胴衣の着用方式はチョッキ式、首掛け式及び腰巻式があるので、漁ろう中に釣り糸の引っ掛かりによる海中転落のおそれが少ないものを着用すること。
