船舶事故調査報告書

事故種類	乗組員死亡
発生日時	令和2年11月17日 昼ごろ
発生場所	不明（京都府舞鶴市冠 ^{かんむり} 島東方沖）
事故の概要	プレジャーボート ^{スズファイブ} SUZUVは、釣りをを行う目的で出港後、船長が落水して溺死した。
事故調査の経過	令和2年11月18日、本事故の調査を担当する主管調査官（神戸事務所）ほか1人の地方事故調査官を指名した。 原因関係者からの意見聴取は、本人が本事故で死亡したため、行わなかった。
事実情報 船種船名、総トン数 船舶番号、船舶所有者等 L×B×D、船質 機関、出力、進水等	プレジャーボート SUZUV、3.8トン 251-20884 京都、個人所有 7.07m (Lr) × 2.83m × 1.47m、軽合金 ディーゼル機関、124.30kW、平成22年4月
乗組員等に関する情報	船長 76歳 二級小型船舶操縦士・特殊小型船舶操縦士・特定 免許登録日 昭和53年1月20日 免許証交付日 平成29年2月1日 (令和4年3月22日まで有効)
死傷者等	死亡 1人（船長）
損傷	なし
気象・海象	気象：天気 晴れ、風向 東南東、風力 2、視界 良好 海象：波高 0.8m、水温 約20℃
事故の経過	本船は、船長が1人で乗り組み、釣りをを行う目的で、舞鶴市所在のマリーナにおいて、17時に帰航する旨を出艇告知板に記載し、令和2年11月17日10時00分ごろ同マリーナを出航した。 所属するマリーナの担当者は、船長が17時になっても帰航しなかったため、船長の家族に連絡した後、18時00分ごろ海上保安庁に本船が帰航しない旨を通報した。 海上保安庁は、航空機及び巡視艇による捜索を行い、巡視艇の乗員が、20時15分ごろ冠島東方1.1海里（M）付近で、無灯火で錨泊している無人状態の本船を、18日08時45分ごろ冠島東方5.4M付近で、うつ伏せ状態で漂流している船長をそれぞれ発見した。

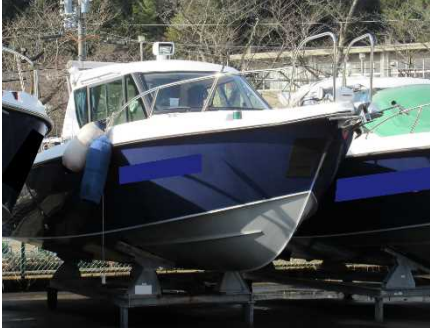
<p>船長は、巡視艇に收容され、病院に搬送されたものの、同病院の医師により死亡が確認され、死因が短時間での溺死であり、死亡推定時刻が11月17日昼ごろと検案された。</p> <p>本船は、所属するマリーナの船により、同マリーナにえい航された。（写真1参照）</p>
