船舶事故調査報告書

事故種類	衝突
発生日時	令和2年10月11日 09時00分ごろ
発生場所	滋賀県大津市苗鹿 ^{のうか} 東方沖（琵琶湖南西部） 雄琴 ^{おこと} 四等三角点から真方位145° 1,570m付近 （概位 北緯35°04.8′ 東経135°54.2′）
事故の概要	プレジャーボート ^{ジェットダブルエフ} JWWF1号は、東南東進中、また、プレジャーボート ^{レーク} LAKE5号は北東進中、両船が衝突した。 JWWF1号は、同乗者1人が負傷し、右舷船首部外板の擦過傷等を生じ、また、LAKE5号は、船長及び同乗者1人が負傷し、船首部の損壊等を生じた。
事故調査の経過	令和2年10月22日、本事故の調査を担当する主管調査官（神戸事務所）ほか1人の地方事故調査官を指名した。 原因関係者から意見聴取を行った。
事実情報 船種船名、総トン数 船舶番号、船舶所有者等 L×B×D、船質 機関、出力、進水等	A プレジャーボート JWWF1号、1トン 232-44382 滋賀、個人所有 5.46m (Lr) × 2.38m × 0.94m、FRP ディーゼル機関、264.80kW、平成28年8月 B プレジャーボート LAKE5号、5トン未満 231-7449 滋賀、株式会社レーク開発 4.86m (Lr) × 2.41m × 0.78m、FRP ガソリン機関、110.30kW、平成3年5月
乗組員等に関する情報	A 船長A 42歳 二級小型船舶操縦士・特殊小型船舶操縦士・特定 免許登録日 平成12年1月26日 免許証交付日 令和2年6月25日 （令和7年7月24日まで有効） B 船長B 38歳 二級小型船舶操縦士 免許登録日 令和2年6月18日 免許証交付日 令和2年6月18日 （令和7年6月17日まで有効）
死傷者等	A 重傷 1人（同乗者A ₁ ）

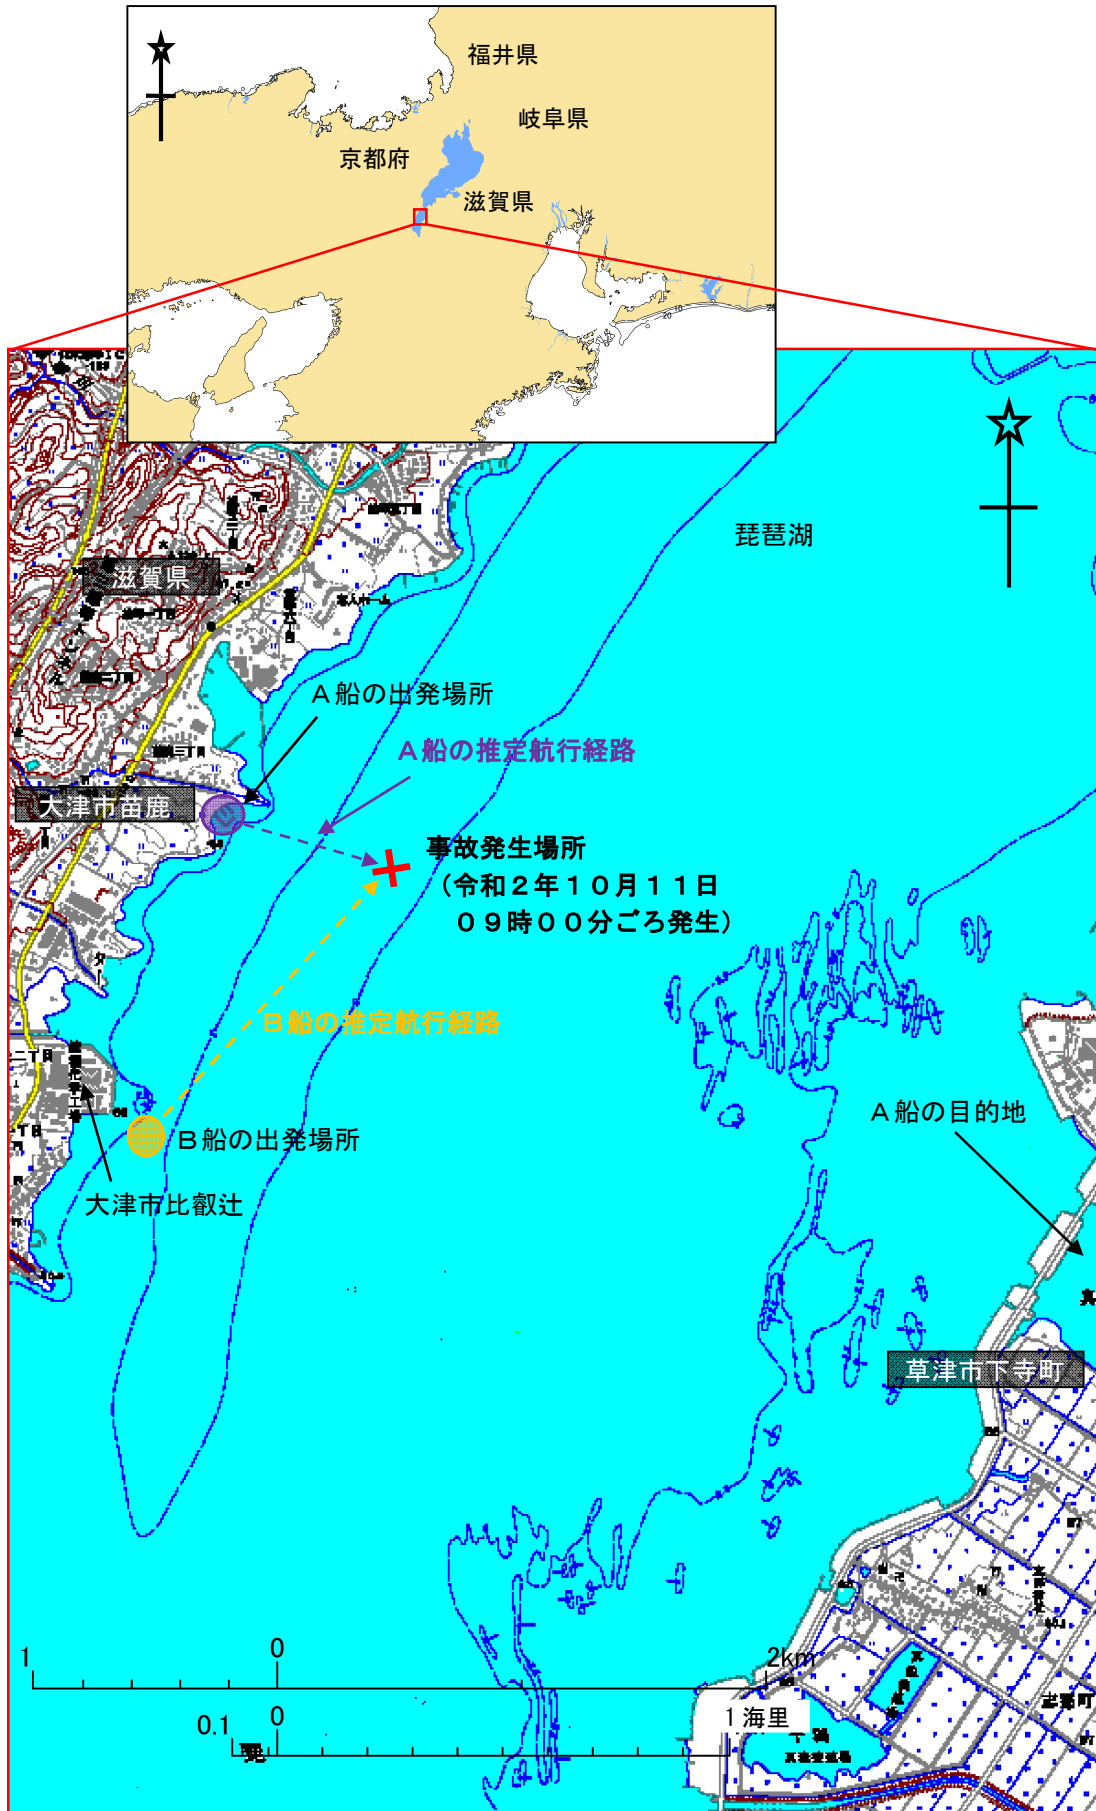
付図1 事故発生経過概略図

B 重傷 2人（船長B、同乗者B ₁ ）
損傷	A 右舷船首部外板に亀裂、操縦ハンドルに折損、シートに損傷等 B 船首部及び左舷船尾部に損壊、電動船外機の脱落等
気象・海象	気象：天気 曇り、風向 南東、風力 1、視界 良好 水象：湖面 平穏
事故の経過	<p>A船は、船長Aが1人で乗り組み、同乗者4人を乗せ、水上スキーを行う目的で、大津市所在のマリーナを出発し、対岸の滋賀県草津市下寺町沖<small>しもてら</small>に向かった。</p> <p>船長Aは、A船が出発してすぐに左舷船首方の大津市苗鹿東方沖に数隻の船を認め、いつA船の針路上に向かって動き出すか分らないと思い、数隻の船に注意しながら、視線を目的地がある船首方に向けた状態で、約40～50km/hの速力（対地速力、以下同じ。）で東南東進中、令和2年10月11日09時00分ごろ、右舷船首方至近に接近するB船を認め、どうすることもできず、A船の右舷船首部とB船の左舷船首部とが衝突した。</p> <p>船長Aは、操縦ハンドルが折損したので、A船が航行不能と判断して機関を停止させ、同乗者1人（以下「同乗者A₁」という。）が衝撃により胸部が船体に当たって負傷したことを知り、別の同乗者が携帯電話で所属するマリーナに救助を要請した。</p> <p>同乗者A₁は、所属するマリーナの救助艇によりえい航されたA船に乗って同マリーナに戻り、救急車で病院に搬送され、左肋骨骨折、左胸壁気腫と診断された。</p> <p>B船は、船長Bが滋賀県守山市所在のマリーナでB船を借りて1人で乗り組み、同乗者1人（以下「同乗者B₁」という。）を乗せ、釣りの目的で、06時30分ごろ同マリーナを出発した。</p> <p>船長B及び同乗者B₁は、琵琶湖の東岸沿いを南下し、南岸を経て西岸に移動しながら釣りをを行い、大津市比叡辻沖<small>ひえいつじ</small>で一旦漂泊して釣りを行った。</p> <p>船長Bは、釣り客を乗せた船がいる釣り場であれば釣果が期待できるので、別の釣り場を見つける目的で移動することにし、周囲の状況を確認した後、北東方に向けて移動を開始した。</p> <p>船長Bは、移動を開始する際、北東方に他船を見掛けなかったので周囲に航行の支障となる他船はいないと思い、視線を船首方に向け、釣り客を乗せた船を探しながら約30km/hの速力で北東進中、左舷船首方至近に接近するA船を認め、どうすることもできず、B船の左舷船首部とA船の右舷船首部とが衝突した。</p> <p>船長Bは、衝撃により身体が船体に当たって負傷し、着用していた救命胴衣に接続していたキルスイッチコードが外れて機関が止まり、同乗者B₁が頭部を負傷していることに気付いてすぐに所属するマリーナに連絡したところ、衝突場所から近い大津市所在の別のマリーナ</p>

原因	<p>本事故は、大津市苗鹿東方沖において、A船が東南東進中、B船が北東進中、船長Aが、左舷船首方に認めた数隻の船に注意しながら航行を続け、また、船長Bが、釣り客を乗せた船を探すことに意識を向けて航行を続けたため、互いに気付くのが遅れ、両船が衝突したものと考えられる。</p>
再発防止策	<p>今後の同種事故等の再発防止及び被害の軽減に役立つ事項として、次のことが考えられる。</p>

| | <ul style="list-style-type: none">・ 船長は、特定の船舶だけに注意をすることなく、また、釣り場を見つけることだけに意識を向けず、前方のみならず、常時周囲の適切な見張りを行うこと。・ 小型船舶の暴露甲板上の乗船者は、救命胴衣を着用すること。 |
