船舶事故調査報告書

事故種類	衝突
発生日時	令和3年9月11日 11時00分ごろ
発生場所	兵庫県洲本市生石鼻 ^{おいしのはな} 南方沖 生石鼻灯台から真方位180° 1,000m付近 （概位 北緯34°15.5′ 東経134°57.0′）
事故の概要	遊漁船金比羅丸 ^{こんびら} は、北東進中、また、ミニボート（船名なし）は、船首を北方に向けて漂泊中、両船が衝突した。 ミニボートは、同乗者が負傷し、右舷側空気室の破口等を生じ、金比羅丸は、船首部に擦過傷を生じた。
事故調査の経過	令和3年9月22日、本事故の調査を担当する主管調査官（神戸事務所）ほか1人の地方事故調査官を指名した。 原因関係者から意見聴取を行った。
事実情報 船種船名、総トン数 船舶番号、船舶所有者等 L×B×D、船質 機関、出力、進水等	A 遊漁船 金比羅丸、2.35トン HG3-37552（漁船登録番号）、個人所有 9.10m(Lr)×2.60m×0.76m、FRP ディーゼル機関、147.00kW、平成8年5月10日 第260-35352号（船舶検査済票の番号） B ミニボート（船名なし）、総トン数なし なし、個人所有 約3.15m×約1.64m×約0.44m、ポリエステル ガソリン機関（船外機）、1.47kW、不詳
乗組員等に関する情報	A 船長A 85歳 一級小型船舶操縦士・特殊小型船舶操縦士・特定 免許登録日 昭和51年7月1日 免許証交付日 平成30年4月17日 （令和5年4月16日まで有効） B 操縦者B 35歳 操縦免許 なし
死傷者等	A なし B 重傷 1人（同乗者B）
損傷	A 船首部に擦過傷 B 右舷側空気室に破口、船外機に濡損（全損）

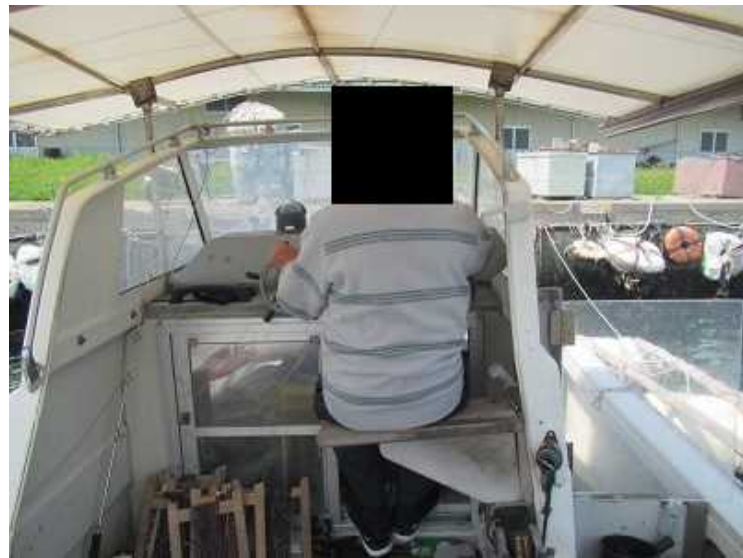
写真2 船長Aの操船状況

A船は、停泊中、船長Aが本事故当時の操船姿勢をとった際、船首端における船長Aの視線が約70cm上方にあって、ほぼ船首方死角がなかった。

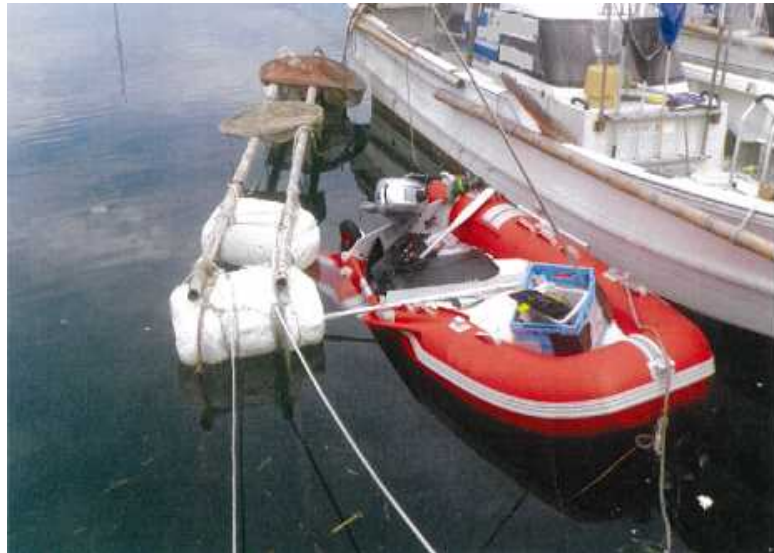
写真4 B船の損傷状況

B船は、右舷側、船首側、左舷側、底部の4つある空気室のうち、右舷側空気室に破口が生じていた。

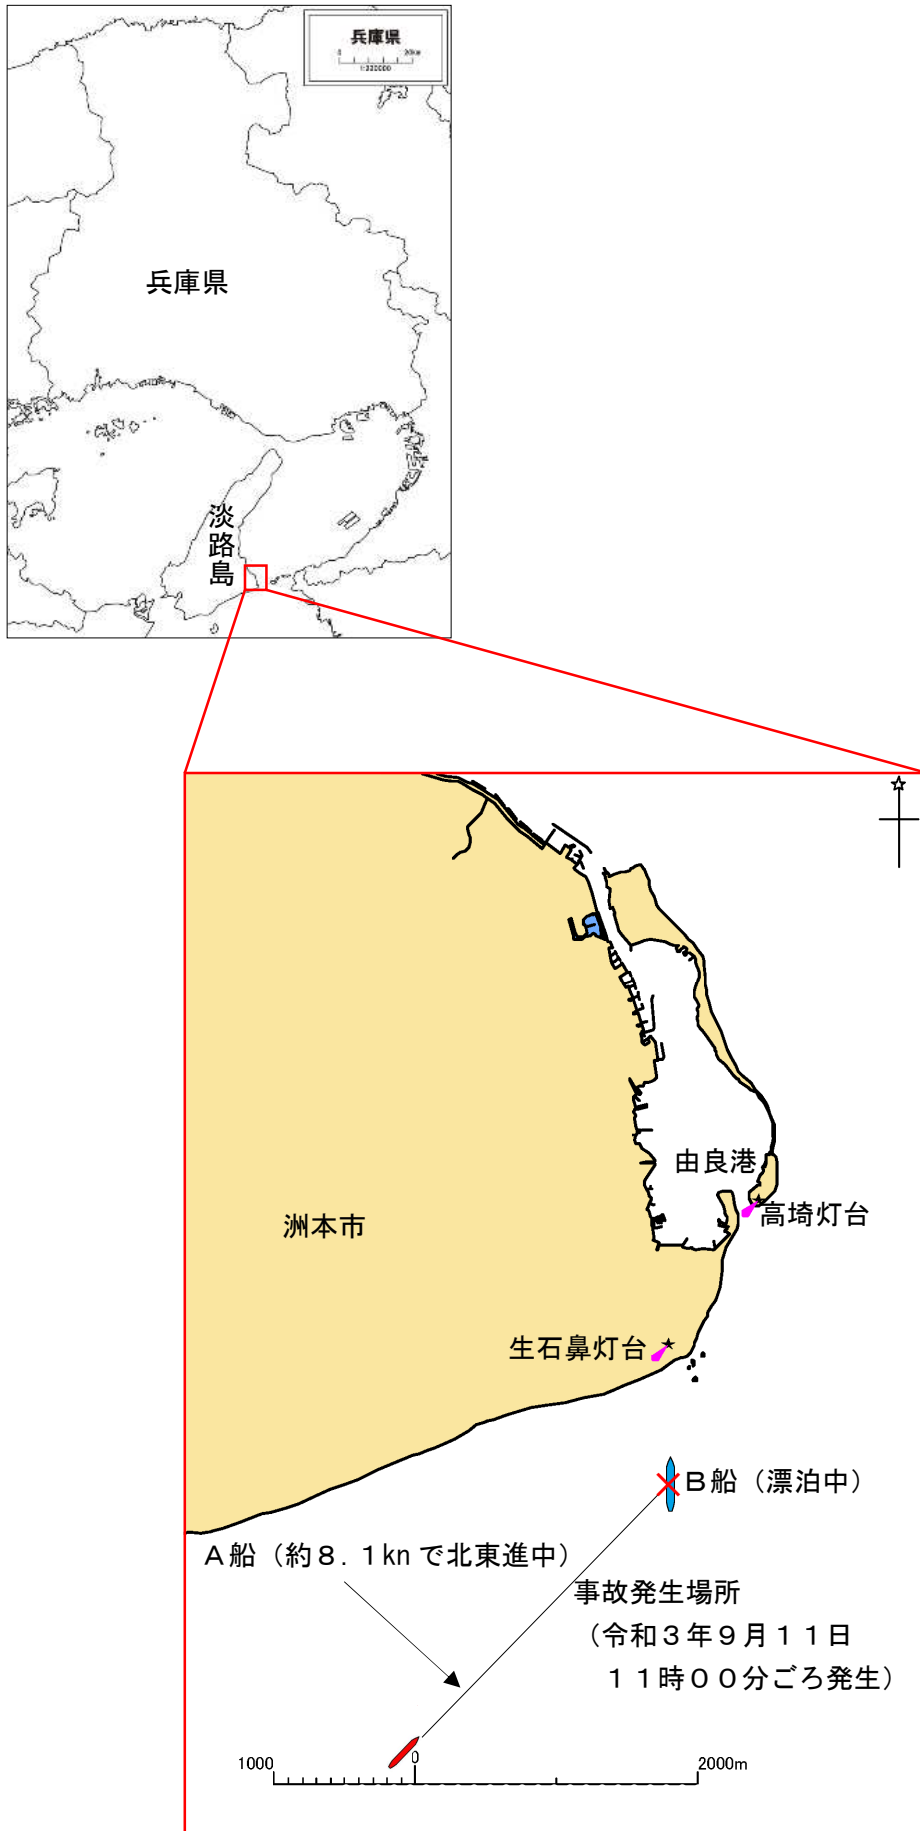
付図1 事故発生経過概略図

A船は、生石鼻南方沖において北東進中、船長Aが、出航してから約5時間30分経過した中、やや注意力が低下した状態で見張りに当たっていたことから、前路で漂泊中のB船に気付かず、B船と衝突したものと考えられる。

B船は、生石鼻南方沖において船首を北方に向けて漂泊中、操縦者Bが、接近する他船が漂泊中のB船を避けてくれると思い、船尾側で右舷方を向いて座って釣りを続けていたことから、A船が左舷方から

<p>接近していることに気付かず、A船と衝突したものと考えられる。</p>
原因	<p>本事故は、生石鼻南方沖において、A船が北東進中、B船が船首を北方に向けて漂泊中、船長Aが、やや注意力が低下した状態で見張りに当たり、また、操縦者Bが、接近する他船が漂泊中のB船を避けてくれると思い、右舷方を向いて釣りを続けたため、互いに相手船に気付かず、両船が衝突したものと考えられる。</p>
再発防止策	<p>今後の同種事故等の再発防止に役立つ事項として、次のことが考えられる。</p> <ul style="list-style-type: none"> ・ 船長は、本事故時と同様の運航を無難に数多く行っていたとしても、長時間の航行に起因して注意力が低下することを認識し、適宜身体を動かし、注意力の維持に努めつつ見張りに当たること。 ・ ミニボートの操縦者は、漂泊しながら釣りをを行う場合、適宜、目視による周囲の見張りを適切に行うとともに、接近する他船を認めた場合、余裕のある時機に機関を使用して船体を移動させるなどして衝突を避けるための措置を採ること。 ・ ミニボートの操縦者は、携帯式エアホーンなど、有効な音響による信号を行うことができる手段を装備することが望ましい。
