船舶事故調査報告書

事故種類	乗揚
発生日時	令和4年1月29日 19時13分ごろ
発生場所	山口県大島瀬戸西口 <small>おおばたけ</small> <small>おおいそ</small> 大磯灯台から真方位320° 100m付近 （概位 北緯33° 57.3′ 東経132° 10.6′）
事故の概要	貨物船さんのうは、東北東進中、沖ノ離岩 <small>おきの はなれ</small> 付近の浅所に乗り揚げた。 さんのうは、右舷船底部外板に破口等を生じた。
事故調査の経過	令和4年2月1日、本事故の調査を担当する主管調査官（広島事務所）ほか1人の地方事故調査官を指名した。 原因関係者から意見聴取を行った。
事実情報 船種船名、総トン数 船舶番号、船舶所有者等 L×B×D、船質 機関、出力、進水等	貨物船 さんのう、279トン 143326、株式会社八重垣船舶（A社） 60.19m×10.00m×6.00m、鋼 ディーゼル機関、735kW、平成30年6月
乗組員等に関する情報	船長 70歳 三級海技士（航海） 免許年月日 平成11年6月8日 免状交付年月日 令和元年5月31日 免状有効期間満了日 令和6年6月7日 航海士 72歳 三級海技士（航海）（旧就業範囲） 免許年月日 昭和52年8月26日 免状交付年月日 令和元年11月20日 免状有効期間満了日 令和7年3月20日
死傷者等	なし
損傷	右舷船底部外板に破口及び擦過傷
気象・海象	気象：天気 晴れ、風向 西北西、風力 1、視界 良好 海象：海上 平穏、潮汐 上げ潮の末期、潮高 約198cm（大島）
事故の経過	本船は、船長及び航海士ほか2人が乗り組み、空船で、令和4年1月29日11時45分ごろ、積荷の目的で広島県大竹市大竹港沖に向

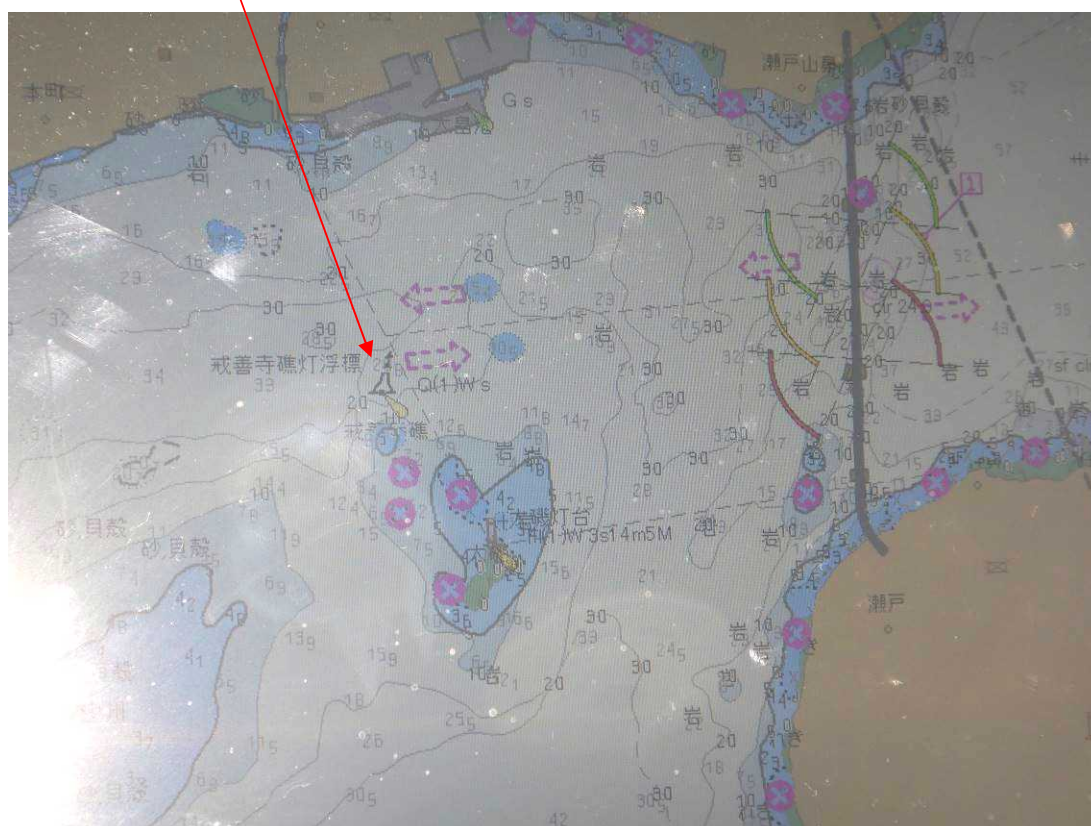
写真2 本件装置の画面

本件灯浮標
