## 船舶事故調査報告書

事故種類	衝突
発生日時	令和4年3月12日 16時15分ごろ
発生場所	福井県高浜町 <sup>おしまわし</sup> 押廻埼北東方沖 押廻埼灯台から真方位046° 5.3海里（M）付近 （概位 北緯35° 36.7′ 東経135° 34.9）
事故の概要	プレジャーボート <sup>アルカディア</sup> Arcadiaは、南進中、また、プレジャーボート <sup>ジェミニ</sup> Geminiは、船首を北方に向けて漂泊中、両船が衝突した。 Geminiは、同乗者1人が負傷し、手摺りに曲損等を生じ、また、Arcadiaは、船首部錨台に破損等を生じた。
事故調査の経過	令和4年3月22日、本事故の調査を担当する主管調査官（神戸事務所）ほか1人の地方事故調査官を指名した。 原因関係者から意見聴取を行った。
事実情報 船種船名、総トン数 船舶番号、船舶所有者等 L×B×D、船質 機関、出力、進水等	A プレジャーボート Arcadia、5トン未満 271-30071福井、個人所有 7.77m (Lr) × 2.57m × 1.30m、FRP ガソリン機関（船外機）、147.10kW、平成8年7月 B プレジャーボート Gemini、2.4トン 251-22204福井、株式会社マリーナジャパン 6.45m (Lr) × 2.56m × 1.61m、FRP ガソリン機関（船外機）、95.60kW、令和元年11月
乗組員等に関する情報	A 船長A 56歳 一級小型船舶操縦士 免許登録日 平成29年3月28日 免許証交付日 令和3年7月2日 （令和9年3月27日まで有効） B 船長B（ブラジル連邦共和国籍） 47歳 二級小型船舶操縦士 免許登録日 令和2年7月31日 免許証交付日 令和2年7月31日 （令和7年7月30日まで有効）
死傷者等	A なし B 軽傷 1人（同乗者B <sub>1</sub> ）

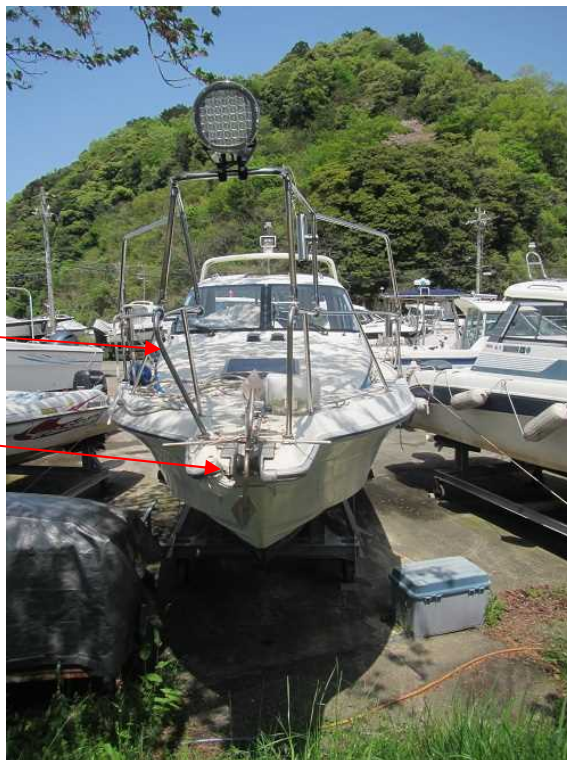
写真1 A船

船首部右舷側手摺りの曲損

錨台の破損

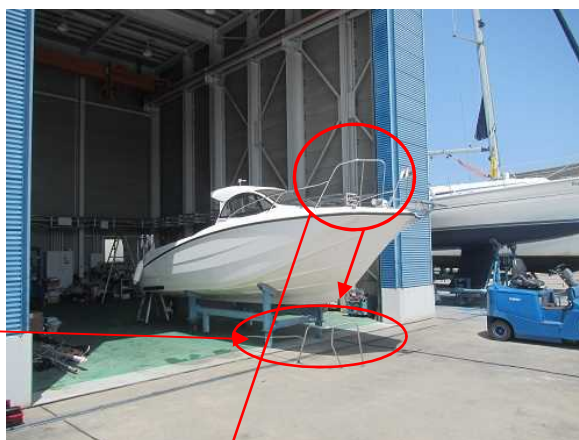
写真2 B船

曲損した手摺り

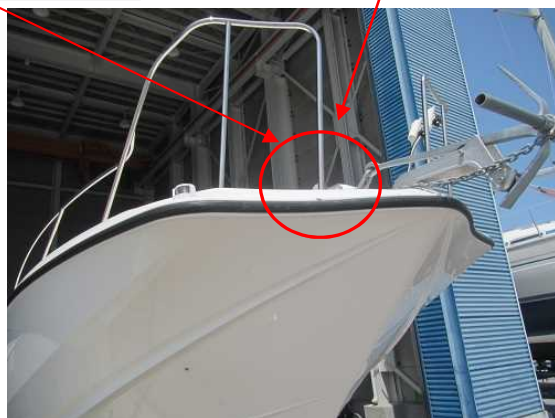
右舷船首部の擦過傷
