船舶事故調査報告書

事故種類	衝突
発生日時	令和4年5月5日 06時05分ごろ
発生場所	愛媛県今治市小島北西方沖 <small>お</small> <small>なみかた</small> 波方港東防波堤灯台から真方位028° 1,550m付近 （概位 北緯34°08.1′ 東経132°57.9′）
事故の概要	プレジャーボート <small>ディーエス</small> T N号は、東北東進中、また、漁船 <small>ひさ</small> 久丸は、手釣りによる一本釣り漁を行いながら漂流中、両船が衝突した。 T N号は、左舷船首部外板に破口を生じ、また、久丸は、船首部外板の破損等を生じた。
事故調査の経過	令和4年5月9日、本事故の調査を担当する主管調査官（広島事務所）ほか1人の地方事故調査官を指名した。 原因関係者から意見聴取を行った。
事実情報 船種船名、総トン数 船舶番号、船舶所有者等 L×B×D、船質 機関、出力、進水等	A プレジャーボート T N号、5トン未満 271-25141 広島、個人所有 6.85m (Lr) × 2.63m × 1.31m、FRP ガソリン機関（船外機）、183.9kW、平成4年1月 B 漁船 久丸、0.6トン EH3-45559（漁船登録番号）、個人所有 6.05m (Lr) × 1.72m × 0.56m、FRP ディーゼル機関、17.65kW、昭和61年8月22日 第281-43531号（船舶検査済票の番号）
乗組員等に関する情報	A 船長A 60歳 二級小型船舶操縦士・特殊小型船舶操縦士・特定 免許登録日 平成3年4月23日 免許証交付日 令和3年4月22日 （令和8年4月22日まで有効） B 船長B 72歳 二級小型船舶操縦士・特殊小型船舶操縦士・特定 免許登録日 昭和50年8月29日 免許証交付日 平成30年1月15日 （令和5年11月29日まで有効）
死傷者等	なし

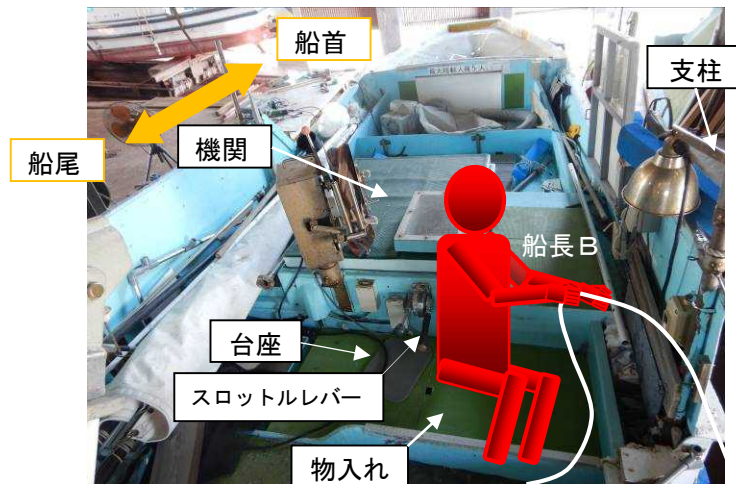
り、その物入れの中に入って台座に腰を掛け、右舷側を向いて一本釣り漁を行っていた。(図1参照)

図1 B船の一本釣り漁の状況

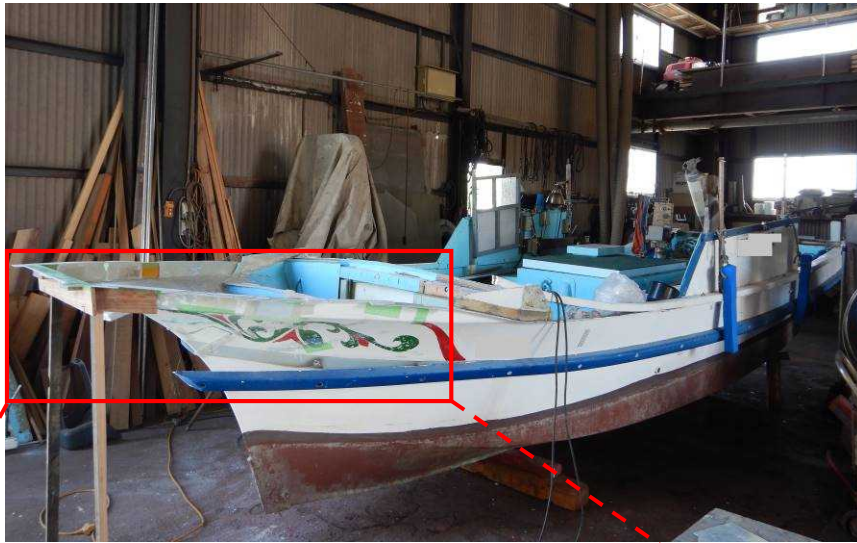
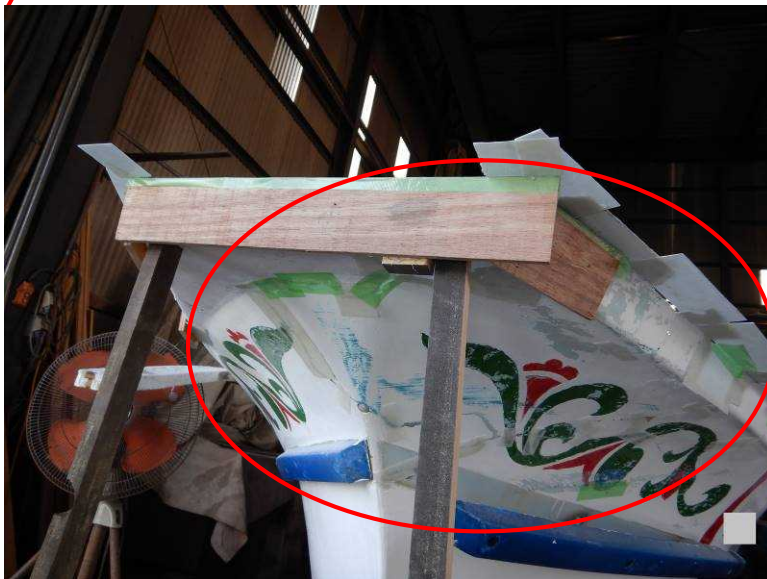
写真 1

<p>損傷</p>	<p>A 左舷船首部外板に破口 B 船首部外板に破損、両舷船首部ハンドレールに脱損</p>
<p>気象・海象</p>	<p>気象：天気 晴れ、風向 北東、風速 約1m/s、視界 良好 海象：海上 平穏、潮汐 下げ潮の末期（小島）、潮流 西北西流約0.9ノット（kn）（<small>いかにだいそ</small>三ツ磯灯標の東方約1.5海里（M））</p>
<p>事故の経過</p>	<p>A船は、船長Aが1人で乗り組み、釣りの目的で今治市大角鼻南東方沖の釣り場に向け、令和4年5月5日01時15分ごろ広島県三原市須波港<small>すなみ</small>を出港した。</p> <p>A船は、釣り場に向かう途中、今治市小大下島沖<small>こおげ</small>で02時30分ごろ～05時30分ごろの間釣りをを行った後、来島海峡沖の干潮時刻に合わせて釣り場に向けて航行を再開した。</p> <p>船長Aは、操舵室内右舷寄りの操舵輪前<small>こおげ</small>にある操縦席に座って操船していた。</p> <p>船長Aは、大角鼻南東方沖に所在する三ツ磯<small>みついそ</small>と称する浅瀬付近に到着した後、三ツ磯から三ツ磯の南東方にある今治市波方港沖にかけて約4～5隻の漁船を認め、その付近が釣りのポイントだと思い、レーダーを0.25Mレンジのヘッドアップで表示させ、魚群探知機で魚影の映り具合及び水深を見ながら、同漁船付近の海域を南進した。</p> <p>船長Aは、水深が約5～8mとなったのを認め、水深が浅すぎるので他の釣り場を探そうと周囲を見渡したところ、東方の小島北方沖に釣り船数隻を認め、その付近が釣り場に適していると思い、移動することとした。</p> <p>船長Aは、小島北方沖に向けてA船を左転させた後、増速しながら約17～18knの対地速力で東北東進中、06時05分ごろ、衝撃を感じ、機関を中立運転として周囲を見たところ、B船と衝突したことを認めた。</p> <p>船長Aは、A船の左舷船首部外板に破口を認め、船長Bと話をした後、118番通報した。</p> <p>A船は、海上保安庁の巡視艇に横着けしようとして自力で航行した際、左舷船首部の破口から浸水が始まり、船長Aが同巡視艇に救助された後、転覆した。</p> <p>A船は、巡視艇によってえい航され、今治港第2区に入港した後、今治市の業者により引き揚げられ、同市の鉄工所によって解体処分された。</p> <p>B船は、船長Bが1人で乗り組み、手釣りによる一本釣り漁を行う目的で、小島北西方沖の漁場に向け、05時00分ごろ今治港第3区にある棧橋を出発した。</p> <p>船長Bは、05時15分ごろ釣り場に到着した後、機関を中立運転として漂泊を開始した。</p> <p>船長Bは、B船の中央部に位置する機関の右舷船尾に物入れがあ</p>

B 船の損傷状況
