船舶事故調査報告書

運輸安全委員会（海事専門部会）議決

事故種類	乗組員負傷
発生日時	令和4年5月19日 18時15分ごろ
発生場所	香川県丸亀市丸亀港北方沖 丸亀港蓬萊町防波堤灯台から真方位009° 1.3海里（M）付近 （概位 北緯34° 19.9′ 東経133° 47.2′）
事故の概要	漁船権現丸は、投網作業中、船長が左手の親指を負傷した。
事故調査の経過	令和4年8月1日、本事故の調査を担当する主管調査官（広島事務所）ほか1人の地方事故調査官を指名した。 原因関係者から意見聴取を行った。
事実情報 船種船名、総トン数 船舶番号、船舶所有者等 L×B×D、船質 機関、出力、進水等	漁船 権現丸、4.57トン KA3-18366（漁船登録番号）、個人所有 12.10m（Lr）×2.40m×0.72m、FRP ディーゼル機関、180kW、昭和50年5月3日 第280-42211号（船舶検査済票の番号）
乗組員等に関する情報	船長 85歳 一級小型船舶操縦士・特殊小型船舶操縦士・特定 免許登録日 昭和51年4月12日 免許証交付日 令和3年11月22日 （令和9年3月18日まで有効）
死傷者等	軽傷 1人（船長）
損傷	なし
気象・海象	気象：天気 晴れ、風向 南南東、風力 1、視界 良好 海象：海上 平穏、潮汐 下げ潮の末期（多度津）
事故の経過	本船は、船長が1人で乗り組み、刺し網漁を行う目的で、令和4年5月19日17時50分ごろ香川県宇多津町北浦漁港を出港し、18時00分ごろ丸亀港北方沖の漁場に到着した。 船長は、機関のクラッチを後進に入れて本船を微速力後進とし、中央部にある刺し網が巻かれたネットロードラムのクラッチを外して中立の状態とし、網の先端部にボンテンを付けて船首部から水深約13～14mに向けて投網作業を開始した。 船長は、‘刺し網の海面側に、約15m間隔で長さ約9mの黒い紐（以下「本件紐」という。）が括られており、本件紐の約1.5mの部

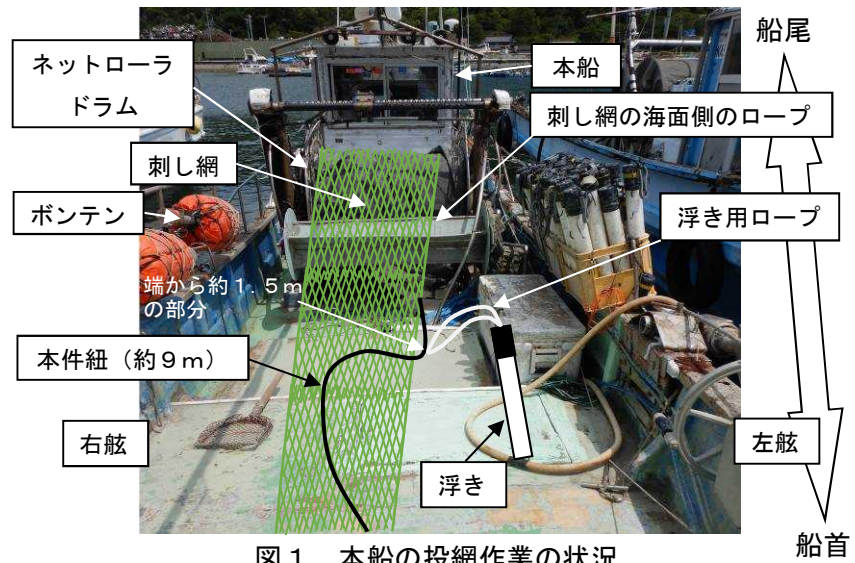
分に浮きを接続したロープ（以下「浮き用ロープ」という。）を結びつける作業’（以下「本件結索作業」という。）を行いながら、投網作業を続けた。（図1、図2参照）

図1 本船の投網作業の状況

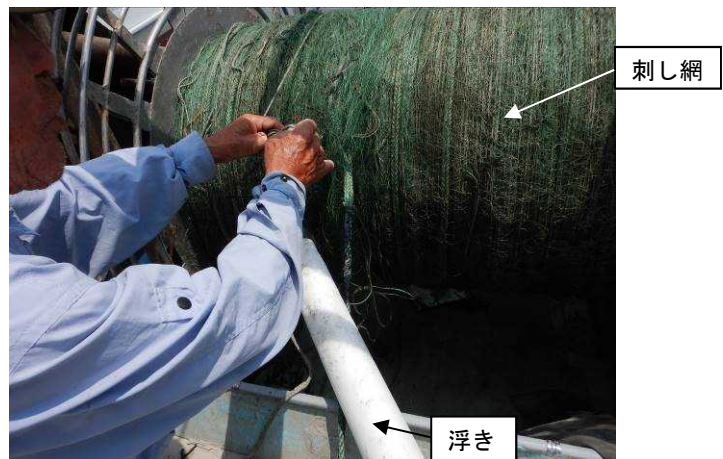
図2 本件結索作業の状況

船長は、本件結索作業において、‘浮き用ロープを本件紐と重ねて八の字に丸く囲んだ結び目の輪’（以下「本件結び目の輪」という。）を作り、本件紐と浮き用ロープを結んだ。

船長は、本件紐（網側）を縛り、浮き用ロープの結び目で本件紐を固定する結び方で投網作業を続けた。（図3参照）

<p>する際、指が同紐によって締め付けられるおそれがあるので、指が同紐の結び目の輪の中に入らないように注意して意識を集中し、作業を行うこと。また、あらかじめ同紐に浮きを固定するための金具等を使用すること。</p> <ul style="list-style-type: none">・ 漁船の船長は、投網作業中、緊急時に備えて綱の紐を切断できる<small>なま</small>鉋等を身に付けておき、いつでも使用できるようにしておくこと。・ 漁船の船長は、1人乗りの場合、できる限り甲板員を乗船させ、ネットローラドラムの操作に就かせて投網作業を行うことが望ましい。
--	---
