船舶事故調査報告書

事故種類	衝突
発生日時	令和2年11月29日 13時40分ごろ
発生場所	東京湾アクアライン海ほたる西方沖 東京湾アクアライン海ほたる灯から真方位250° 300m付近 （概位 北緯35° 27.8′ 東経139° 52.3′）
事故の概要	遊漁船佳葉丸は北西進中、プレジャーボートマドンナは錨泊中、両船が衝突した。 マドンナは、同乗者1人が負傷し、船体右舷船尾部に亀裂を生じ、佳葉丸は左舷船首部に破口を生じた。
事故調査の経過	令和2年12月18日、本事故の調査を担当する主管調査官（横浜事務所）ほか1人の地方事故調査官を指名した。 原因関係者から意見聴取を行った。
事実情報 船種船名、総トン数 船舶番号、船舶所有者等 L×B×D、船質 機関、出力、進水等	A 遊漁船 佳葉丸、6.6トン 241-20488千葉、個人所有 12.08m (Lr) × 3.29m × 1.03m、FRP ディーゼル機関、450.00kW、平成25年12月 B プレジャーボート マドンナ、5トン未満 235-23381東京、個人所有 7.11m (Lr) × 2.87m × 1.50m、FRP ディーゼル機関2基、154.40kW（合計）、平成2年2月
乗組員等に関する情報	船長A 67歳 一級小型船舶操縦士・特殊小型船舶操縦士・特定 免許登録日 平成3年1月7日 免許証交付日 平成27年12月3日 （令和3年1月6日まで有効） 船長B 57歳 一級小型船舶操縦士 免許登録日 平成19年9月10日 免許証交付日 平成29年8月18日 （令和4年9月9日まで有効）
死傷者等	A なし B 軽傷1人（同乗者B ₁ ）

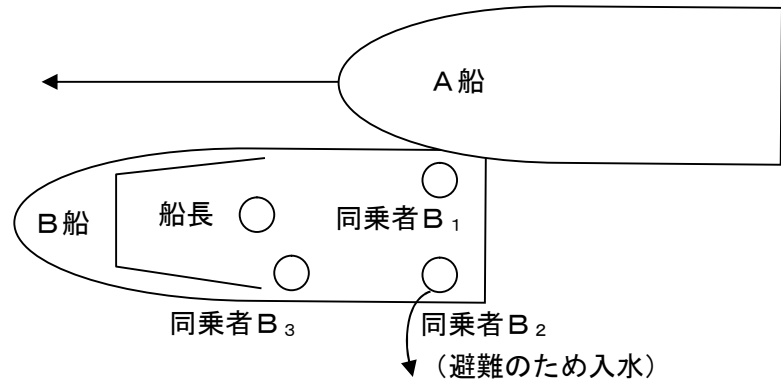
同乗者B₂は、危険を感じて衝突直前にB船から海に飛び込んだ。
(図1参照)

図1 衝突時のB船同乗者の乗船位置

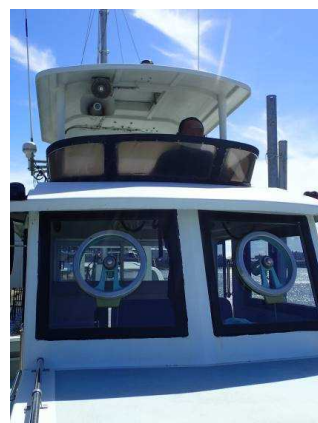
船長Aは、通常の移動時には、必ず操舵室の天蓋から頭を出し、船首方向の見通しが良い状態(以下「本件操船方法」という。)で操船していたが、本事故時、短い移動であり、また移動前に見渡した際に他船が見当たらなかったため、支障はないと思い、船首方向にやや死角がある操舵室内で操船していた。

図2 本件操船方法

本件操船方法時の視認状況

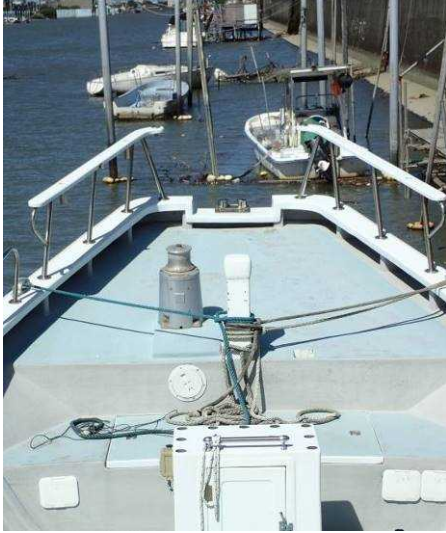
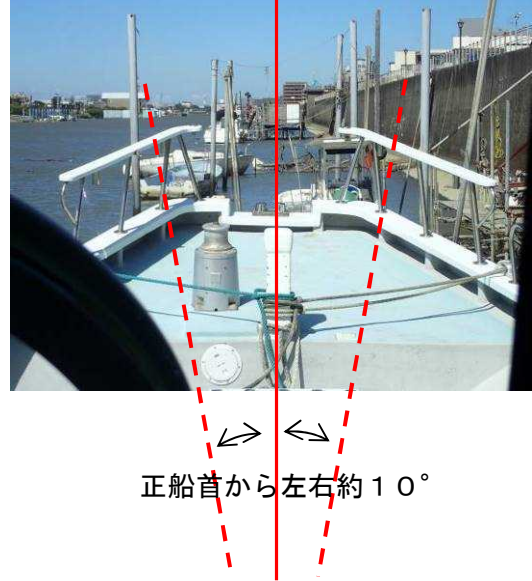
操舵室内操船時の視認状況と死角

図3 操船位置による船首方視認状況の違い (A船)

A船は、東京湾アクアライン海ほたる南方において12knで北西進中、船長Aが、船首方に死角を生じた状態で操舵室内で操船しながら航行したことから、前方に錨泊していたB船に気付かず、B船と衝突したものと考えられる。

船長Aは、移動前、周囲を見渡したところ、他船が見当たらず、短い距離の移動であったことから、本件操船方法によらずに操舵室で操船しながら航行したものと考えられる。

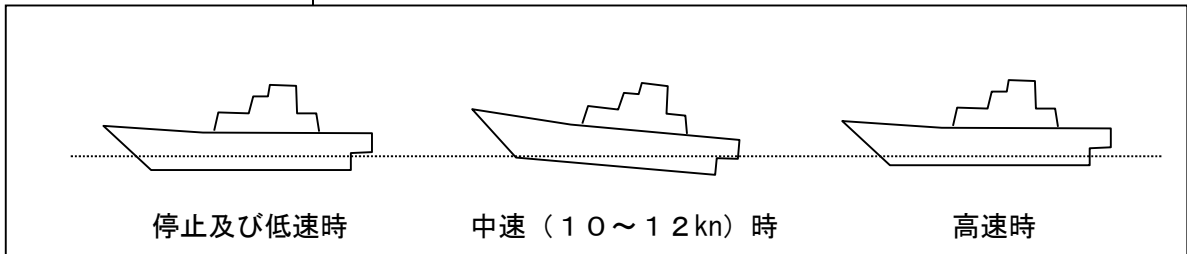
A船は、10~12knで航行すると、船首が持ち上がり、正船首から左右約10°の範囲に死角が生じていた。

図4 速力による船首持ち上がりの様子 (イメージ)

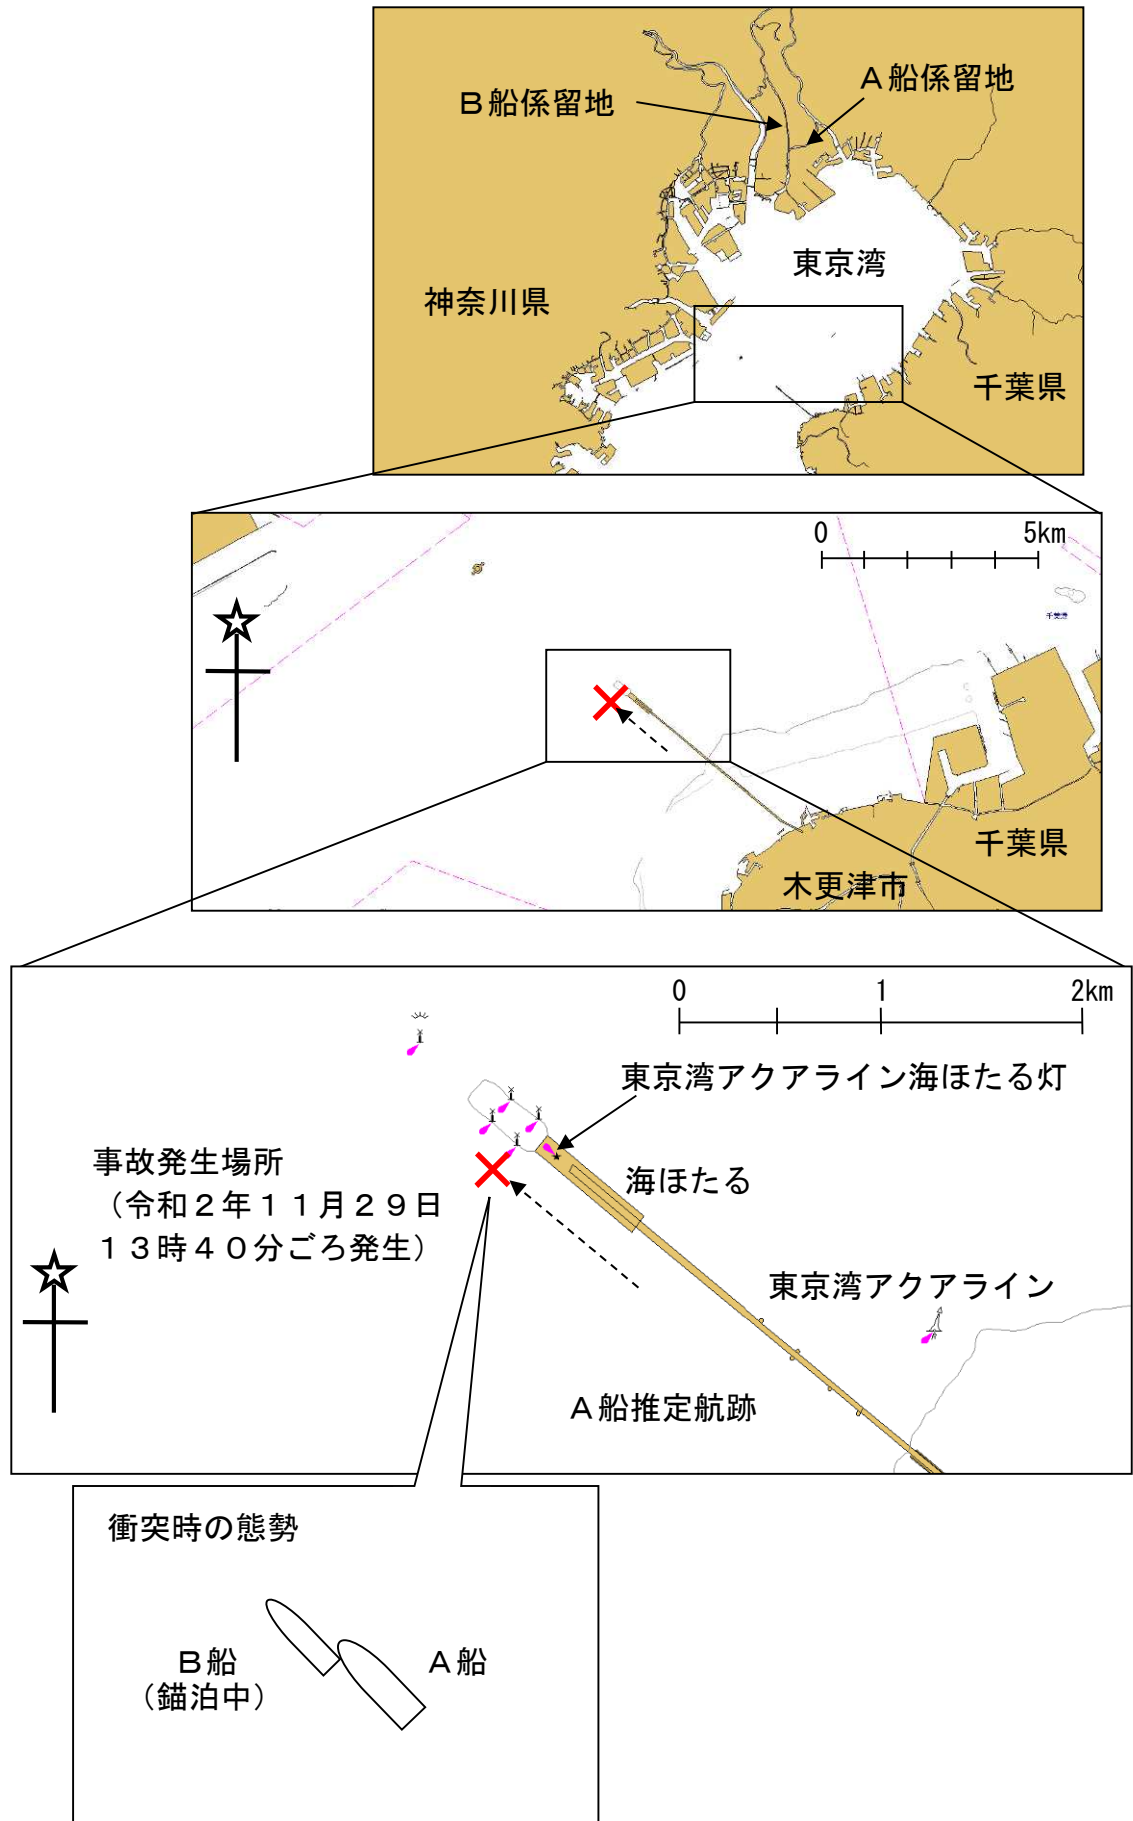
付図1 事故発生経過概略図

損傷	<p>A 左舷船首部に破口 B 右舷船尾部に亀裂</p>
気象・海象	<p>気象：天気 晴れ、風向 西、風速 約2m/s、視界 良好 海象：平穏</p>
事故の経過	<p>A船は、船長Aが1人で乗り組み、釣り客4人を乗せ、遊漁の目的で、令和2年11月29日06時00分ごろ千葉県市川市の旧江戸川左岸の係留地を出港した。</p> <p>船長Aは、東京湾内の第2海堡付近、神奈川県横須賀市観音崎の北方沖及び南方沖、千葉県富津市富津岬北方沖でそれぞれ30分から1時間程度遊漁をした後、13時00分ごろから東京湾アクアラインの第2橋脚東方で漂泊して遊漁を始めた。</p> <p>船長Aは、13時37分ごろ、遊漁の場所を東京湾アクアライン海ほたるの西方沖に変更することとし、移動方向の海域を目視により確認したところ、近づく他船が見当たらなかったため、操舵装置の前に立ち、約12ノット(kn)の速力(対地速力、以下同じ。)で、手動操舵により、アクアラインの南側に沿って北西進を開始した。</p> <p>船長Aは、移動開始後3分ほどしたところで突然衝撃を感じ、左舷方を見たところB船と衝突して通り過ぎたことを認めるとともに、B船の近傍に落水者1人を認めたので、ただちに左旋回して落水者を救助した。</p> <p>船長Aは、両船の負傷者の有無及び両船の被害状況を確認し、A船の左舷船首部の破口箇所から浸水のおそれがあったので、B船とともに係留地に向かうこととし、途中で118番通報した。</p> <p>B船は、船長Bが1人で乗り組み、同乗者3人(以下「同乗者B₁、同乗者B₂、同乗者B₃」という。)を乗せ、釣りの目的で、令和2年11月29日06時00分ごろ東京都江戸川区の新中川の右岸の係留地を出港した。</p> <p>船長Bは、東京都大田区羽田空港東方沖、神奈川県横浜市横浜港本牧ふ頭東方沖及び川崎市東扇島の南東方沖でそれぞれ30分から1時間程度釣りをした後、12時00分ごろから、東京湾アクアライン海ほたるの南西方沖にB船の船首を北西方に向け、錨泊して釣りをしていた。</p> <p>船長Bは、13時39分ごろ、所用で降りていたキャビン内から後部甲板に戻る途中、ふと船尾方向を見た際、約100mの距離に船首をこちらに向けて真っ直ぐ接近してくるA船に気付き、A船の動きを不審に思い、同乗者全員にA船がB船に気付かずに接近している旨の声をかけた。</p> <p>船長Bは、A船と衝突の危険を感じ、同乗者と共に手を振って大声を出したがA船の進路が変わらず、B船の右舷船尾部にA船の左舷船首部が衝突したのを認めた。</p>

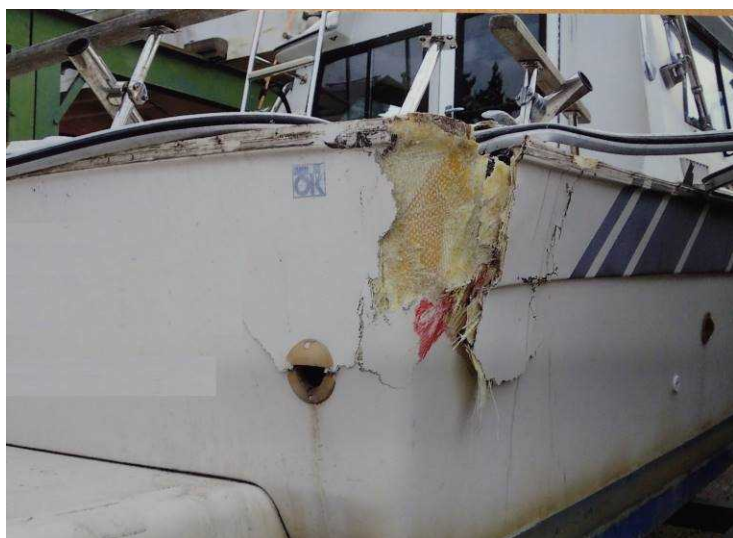
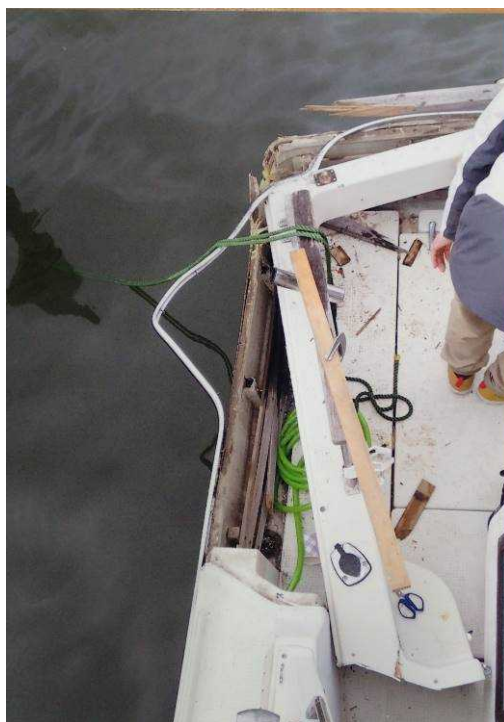
写真3 損傷状況 (B船)

右舷船尾部に亀裂
