船舶事故調査報告書

令和4年1月26日

運輸安全委員会（海事専門部会）議決

事故種類	衝突
発生日時	令和3年1月3日 07時45分ごろ
発生場所	神奈川県横須賀市横須賀港第7区（久里浜湾南方沖） 海瀬島灯台から真方位225°990m付近 （概位 北緯35°12.4′ 東経139°43.6′）
事故の概要	遊漁船第一山天丸 ^{やまてん} は、南南西進中、ミニボート（船名なし）はロープでゴムボート（船名なし）を繋いだ状態で錨泊中、第一山天丸がゴムボートに衝突した。 ミニボートは、操縦者B及び同乗者Bが負傷し、また、ゴムボートは、漕手Cが負傷した。
事故調査の経過	令和3年2月10日、本事故の調査を担当する主管調査官（横浜事務所）ほか1人の地方事故調査官を指名した。 原因関係者から意見聴取を行った。
事実情報 船種船名、総トン数 船舶番号、船舶所有者等 L×B×D、船質 機関、出力、進水等	A 遊漁船 第一山天丸、18トン 235-36675 神奈川、有限会社山天丸釣船店 14.90m (Lr) × 4.40m × 1.52m、FRP ディーゼル機関、364.07kW、平成9年2月 B ミニボート（船名なし）、0.1トン なし、個人所有 2.52m × 1.32m × 0.51m、FRP ガソリン機関（船外機）、不詳、不詳 C ゴムボート（船名なし）、総トン数なし なし、個人所有 約2.56m × 約2.04m × 約0.30m、ゴム 機関なし、不詳
乗組員等に関する情報	A 船長A 72歳 一級小型船舶操縦士・特殊小型船舶操縦士・特定 免許登録日 昭和51年8月13日 免許証交付日 令和2年11月2日 （令和8年8月20日まで有効） B 操縦者B 46歳 C 漕手C 49歳

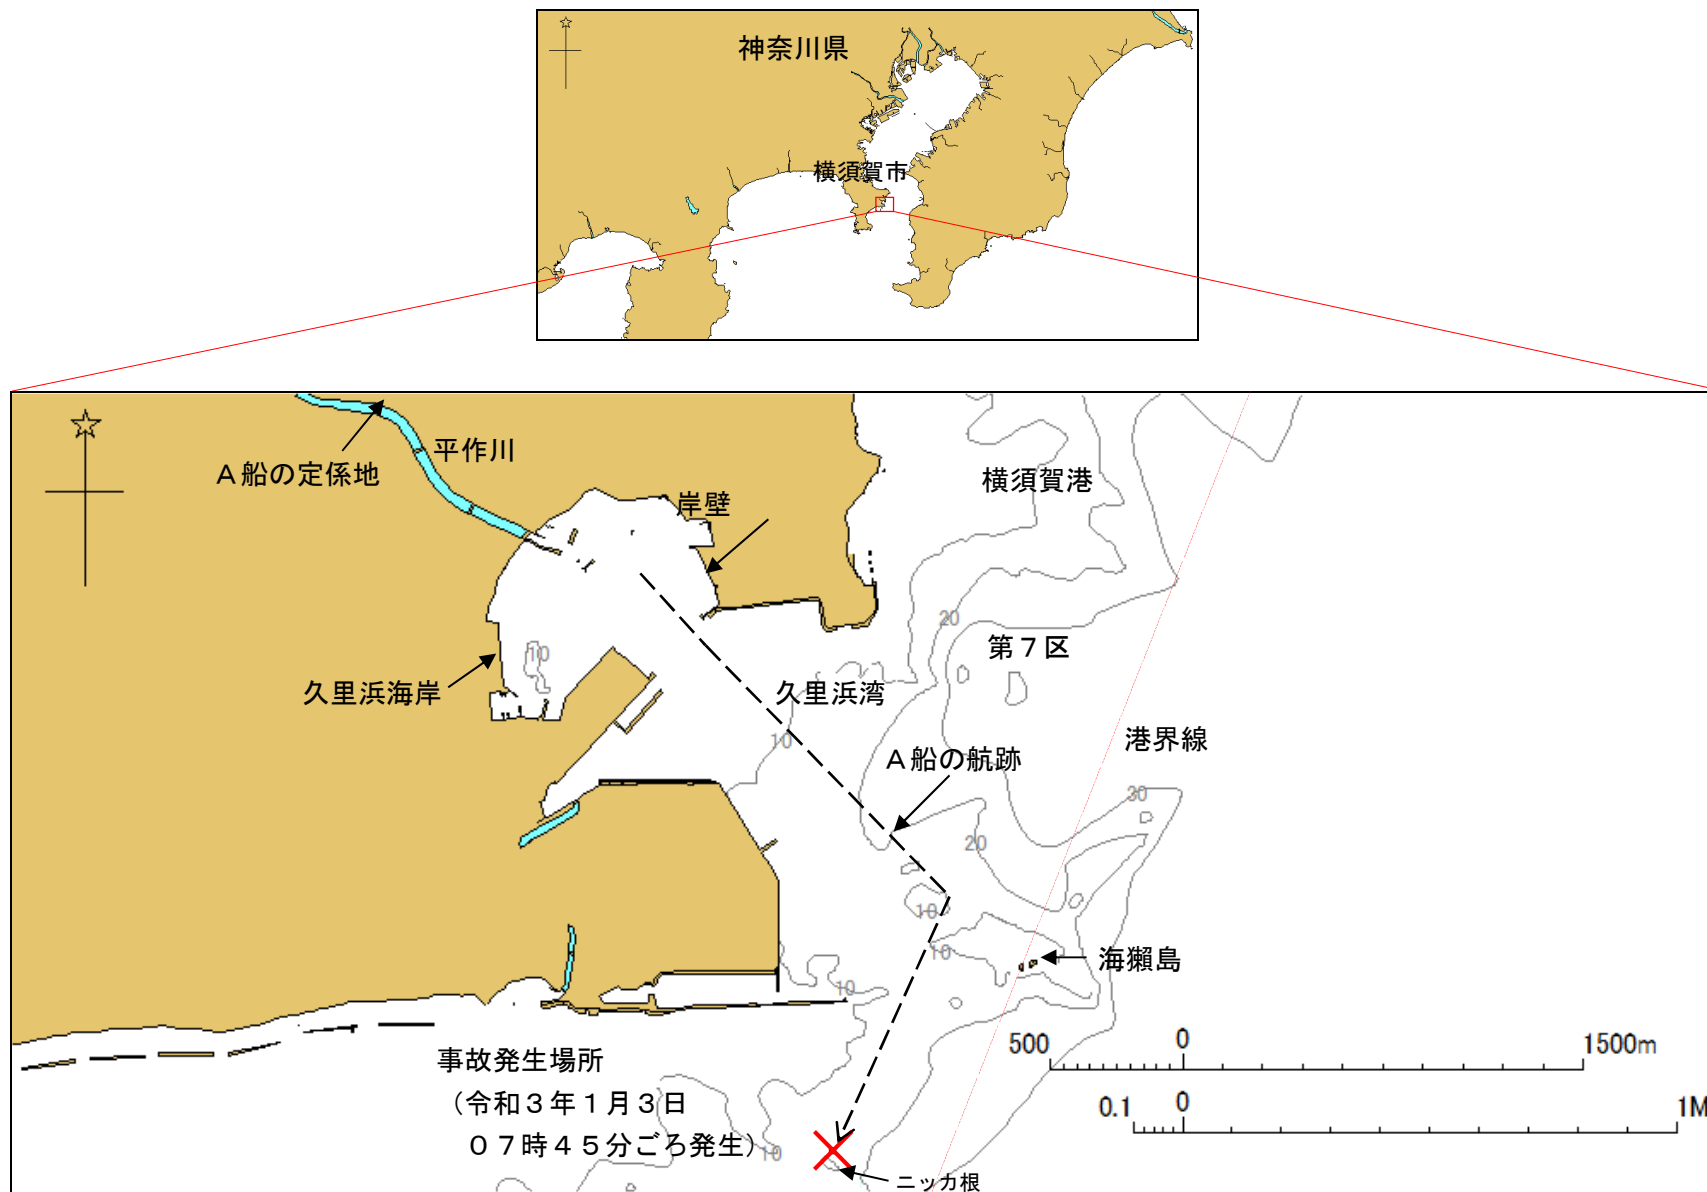
付図1 事故発生経過概略図

死傷者等	<p>A なし</p> <p>B 軽傷 2人（操縦者B、同乗者B）</p> <p>C 軽傷 1人（漕手C）</p>
損傷	なし
気象・海象	<p>気象：天気 晴れ、風向 北東、風速 約3～4m/s、視界 良好</p> <p>海象：波高 約0.3m、潮汐 高潮時</p>
事故の経過	<p>A船は、船長Aが1人で乗り組み、釣り客10人を乗せ、釣りの目的で、令和3年1月3日07時23分ごろ神奈川県三浦市^{つるぎ} 劔崎沖の釣り場（以下「本件釣り場」という。）に向けて横須賀市^{ひらまく} 平作川の定係地を出航した。</p> <p>A船は、平作川河口付近において、一旦漂流してスパンカー（船首を風上に向ける目的で船尾部に設けられた縦帆）のポスト（支柱）を立てる作業を行った後、海瀬島西方沖を經由し、本件釣り場に向けて南南西進した。</p> <p>船長Aは、横須賀港第7区の久里浜湾南方沖を手動操舵で操船に当たり、適宜周囲を見ながら、約15ノットの対地速力で南南西進中、07時45分ごろ、ふと左舷を見たところ、A船の左舷中央部至近にB船及びC船を認めた。</p> <p>船長Aは、直ちに減速して機関を中立運転とし、船尾方を見たところ、B船及びC船の乗船者を海面に認めたので、B船の方に引き返し、動揺でB船から海に投げ出された操縦者B及びB船上で転倒していた同乗者（以下「同乗者B」という。）からB船に掴まっている漕手Cに頭痛がある旨を聞いた。</p> <p>船長Aは、漕手CをA船に引き揚げ、最寄りである横須賀港第7区の岸壁に向かう旨を操縦者Bと同乗者Bに伝え、了解を得たのち、同岸壁に向う途中、119番に電話して救急車を要請し、同岸壁着岸後、待機していた救急車に漕手Cの移送を引き継いだ。</p> <p>B船は、操縦者Bが1人で乗船し、同乗者Bを乗せ、漕手CがC船に乗り、C船を長さ約4mのロープで^{けんいん}牽引し、釣りの目的で、07時10分ごろ横須賀市久里浜湾南方沖に向けて同市久里浜海岸を出発した。</p> <p>B船は、久里浜湾南方沖のニッカ根付近に到着し、C船をロープで繋いだ状態で船首を北東方に向けて錨泊を開始した。</p> <p>操縦者B、同乗者B及び漕手Cは、釣りの準備等を行っていたところ、約100mに左舷船首方から接近するA船を認めた。</p> <p>漕手Cは、釣竿を振って大声で叫んだものの、A船がそのまま接近したので、A船がC船と衝突する直前で海に飛び込んだ際、身体が上下に揉まれた状態で何処かが当たった感覚を覚え、また、操縦者BはA船の航走波でB船が押されてバランスを崩して海に投げ出された。</p> <p>操縦者BはB船に自力で^は這い上がり、漕手Cは、B船が小さくて収</p>

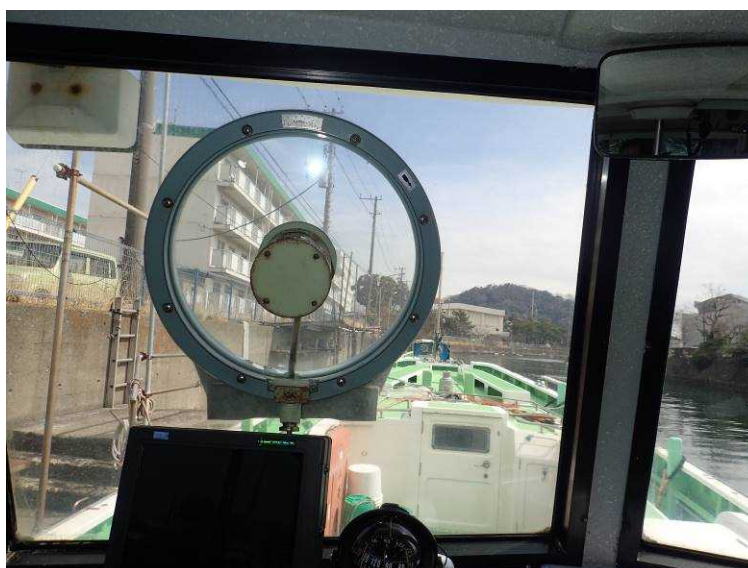
写真2 A船の操縦席からの見通し状況

<p>判明した事項の解析</p>	<p>A船は、久里浜湾南方沖を南南西進中、船長Aが、今まで年始の時期に同沖合で釣りをしている小型の船を見たことがなく、今回もないものと思い、本件釣り場に向けて航行を続けたことから、前方で錨泊中のB船及びC船に気付かず、C船と衝突したものと考えられる。</p> <p>B船は、久里浜湾南方沖でC船をロープで繋ぎ、船首を北東方に向けて約1.5mの旗等を掲示した状態で錨泊中、操縦者Bが、釣りの準備等に意識を向けて錨泊を続けたことから、左舷船首方から接近するA船を認め、釣竿を振って大声で叫んだものの、A船がそのままの針路で接近してC船に衝突したものと考えられる。</p>
<p>原因</p>	<p>本事故は、横須賀港第7区の久里浜湾南方沖において、A船が南南西進中、B船がC船をロープで繋ぎ、船首を北東方に向けて約1.5mの旗等を掲示した状態で錨泊中、船長Aが、同沖合で釣りをしている小型の船はいないものと思い、本件釣り場に向けて航行を続け、また、操縦者Bが釣りの準備等に意識を向けて錨泊を続けたため、A船がC船と衝突したものと考えられる。</p>
<p>再発防止策</p>	<p>今後の同種事故等の再発防止に役立つ事項として、次のことが考えられる。</p> <ul style="list-style-type: none"> ・遊漁船の船長は、湾の沖合に特定の時期だけ釣りをするミニボート等の小型の船がないと思わず、常時、周囲の見張りを適切に行うこと。 ・ミニボートの操縦者は、自船に気付いていない船もいるので、自船に接近して来る船が自船に気付くように常時目立つ色の旗、又はレーダー反射板を3m以上の高さのポールや釣り竿などに付けてできるだけ高い位置に揚げることを望ましく、また、有効な音響信号を行うことができる携帯式の簡易エアホーンを備えておくことが望ましい。
