## 船舶事故調査報告書

事故種類	衝突
発生日時	令和3年7月12日 08時40分ごろ
発生場所	静岡県御前崎市御前崎東方沖 御前埼灯台から真方位087° 1,460m付近 (概位 北緯34° 35.8′ 東経138° 14.5′)
事故の概要	漁船長栄丸は、南進中、漁船宝洋丸は、錨泊中、両船が衝突した。 宝洋丸は、船長が負傷し、両舷船尾部外板の破損等を生じ、また、長栄丸は、船首部外板に擦過傷を生じた。
事故調査の経過	令和3年8月3日、本事故の調査を担当する主管調査官（横浜事務所）ほか1人の地方事故調査官を指名した。 原因関係者から意見聴取を行った。
事実情報 船種船名、総トン数 船舶番号、船舶所有者等 L×B×D、船質 機関、出力、進水等	A 漁船 長栄丸、6.6トン SO2-3887（漁船登録番号）、個人所有 10.97m (Lr) × 3.44m × 1.27m、FRP ディーゼル機関、389kW、昭和59年10月 B 漁船 宝洋丸、1.0トン SO3-21276（漁船登録番号）、個人所有 5.75m (Lr) × 2.15m × 0.75m、FRP ガソリン機関（船外機）、36.8kW、平成3年4月 第242-30174号（船舶検査済票の番号）
乗組員等に関する情報	A 船長A 77歳 一級小型船舶操縦士 免許登録日 平成21年3月12日 免許証交付日 平成30年12月5日 (令和6年3月11日まで有効) B 船長B 72歳 一級小型船舶操縦士・特殊小型船舶操縦士・特定 免許登録日 昭和63年10月14日 免許証交付日 平成30年12月19日 (令和6年12月15日まで有効)
死傷者等	A なし

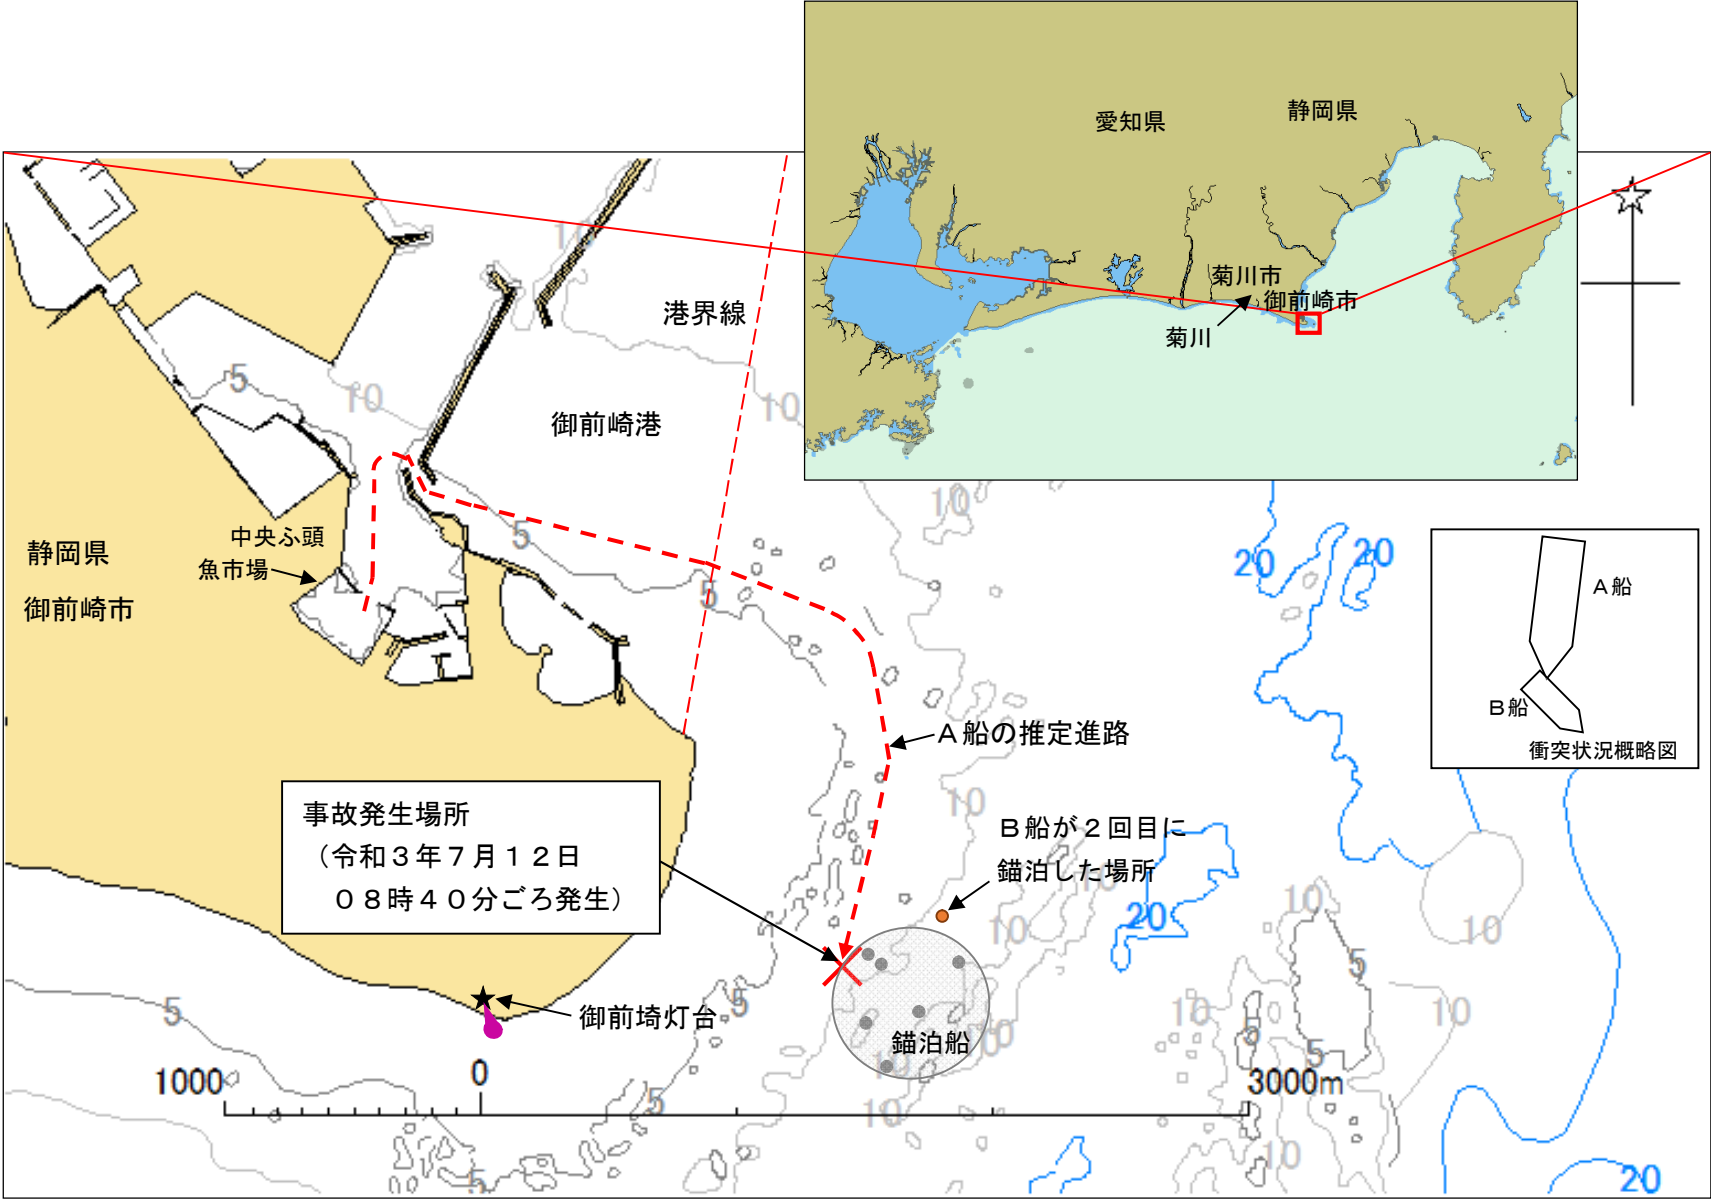
付図1 事故発生経過概略図

B 軽傷 1人（船長B）
損傷	A 船首部外板に擦過傷 B 両舷船尾部上縁及び左舷船尾部外縁に破損、操縦区画左舷波避け板に亀裂、船外機の脱落
気象・海象	気象：天気 晴れ、風向 西、風速 2、視界 良好 海象：波高 約0.5m、潮汐 下げ潮の中央期
事故の経過	<p>A船は、船長Aが1人で乗り組み、しらす漁の運搬船として静岡県菊川市菊川河口南方沖の操業場所である漁場で僚船の漁獲物の積み込みを終え、令和3年7月12日08時00分ごろ御前崎港中央ふ頭の魚市場に帰港して水揚げを行った後、08時30分ごろ、再び同操業場所に向けて御前崎港を出港した。</p> <p>船長Aは、操舵室中央の操縦席の前に立ち、手動操舵により、御前崎港中央ふ頭北東方の防波堤を通過して東進中、魚市場に帰港する際に、7隻の漁船が御前崎東方沖でそれぞれ錨泊していたのを認めていたが、現在は錨泊船が6隻しかいないと思いながら、同防波堤東方沖を右転して南進した。</p> <p>船長Aは、錨泊船6隻がいる場所を見ながら、B船がいないと思い、約15ノット（kn）の速力（対地速力、以下同じ。）で南進中、08時40分ごろ、危ないと声が聞こえて何かが当たり、A船の右舷船首部がB船の船尾部舷縁と衝突したことを認め、すぐに機関を後進としてA船を停止させた。</p> <p>船長Aは、船長Bのけがの有無を確認し、B船の船外機が衝突で海中に落下し、B船が自力航行できないことが分かり、B船をA船で御前崎港までえい航した。</p> <p>B船は、船長Bが1人で乗り組み、1本釣り漁の目的で、05時00分ごろ御前崎東方沖の漁場に向けて御前崎港の係船場所を出航した。</p> <p>船長Bは、御前崎東方沖の漁場に到着した後、錨泊して1回目の釣りをを行い、南南東方に錨泊場所を移動して2回目の錨泊を行った後、08時00分ごろに南西方に錨泊場所を移動して機関を停止して3回目の錨泊を開始し、B船の船首を南東に向けて1本釣り漁を始めた。</p> <p>船長Bが、船尾のデッキで両舷に2本の竿を1本ずつ舷縁に固定して1本釣り漁をしていたところ、A船が左舷船尾方約1,500mで右転しながら南進してB船に近づいて来ていることに気付いたが、船長Aとは知り合いでいつも話し掛けてくれることがあるので、今回も同様に漁獲の状況を聞きに近づいて来るものと思い、操業を続けていた。</p> <p>船長Bは、A船が約50mになっても真っ直ぐ接近してくるので、船長Aが様子を聞きに近づいて来るのではなくB船が見えていないと判断し、すぐにリモコンで機関を始動して移動できる準備を行い、機</p>

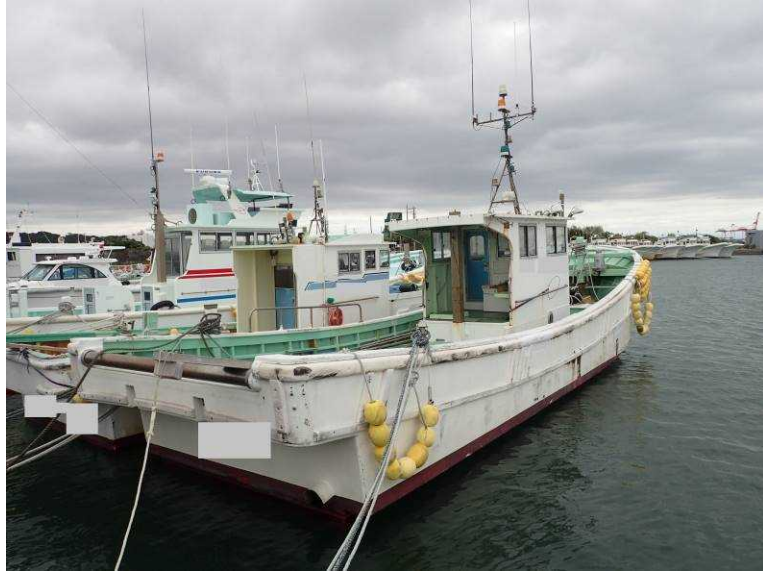
写真1 A船

<p>気象・海象等の関与 判明した事項の解析</p>	<p>A なし、B なし</p> <p>A 船は、船首方に船首浮上で死角が生じている状況下、御前崎東方沖を南進中、船長Aが、御前崎港を出港して東進する際、錨泊船6隻を認めたものの、漁場から帰航中に認めていたB船がないと思い、B船を探しながら同じ針路及び速力で航行を続けたことから、船首方の死角にいたB船に気付かず、B船と衝突したものと考えられる。</p> <p>船長Aは、錨泊船が6隻となっていたものの、目視に頼って航行していたことから、錨泊場所を移動したB船の位置を把握できなかったものと考えられる。</p> <p>船長Aは、ふだんは、速力約15knで船首が浮上し、船首部の船縁で水平線上が隠れて死角が生じることから、適宜操舵室の左右の窓を開けて覗き込んでいたものの、B船を探している間にA船がB船に接近していたものと考えられる。</p> <p>B船は、御前崎東方沖で錨泊中、船長Bが、左舷船尾方から南進するA船を認めた際、船長Aとは知り合いで今回も同様に様子を聞きに近づいて来るものと思い、操業しながら錨泊を続けていたことから、避航動作が遅れ、機関を始動して衝突を回避しようと前進したものの、間に合わず、A船と衝突したものと考えられる。</p>
<p>原因</p>	<p>本事故は、御前崎東方沖において、A船が、船首方に船首浮上で死角が生じている状況下、南進中、B船が錨泊中、船長Aが、御前崎港を出港して東進する際、漁場から帰港中に認めていたB船がないと思い、B船を探しながら同じ針路及び速力で航行を続け、船長Bが、船長Aとは知り合いで今回も同様に様子を聞きに近づいてくるものと思い、操業しながら錨泊を続けていたため、両船が衝突したものと考えられる。</p>
<p>再発防止策</p>	<p>今後の同種事故等の再発防止に役立つ事項として、次のことが考えられる。</p> <ul style="list-style-type: none"> <li>・漁船の船長は、錨泊船の付近を航行する場合、航行中に認めた同船が移動したり、同船が前路に錨泊することもあり得るので、同船が常時同じ場所にいると思うことなく、船首を振って船首方の死角に船がないか覗き込むなどして死角を補う見張りを適切に行うこと。</li> <li>・漁船の船長は、操業を行いながら錨泊中、自船に向けて接近する他船を認め、同船が針路を変えず衝突のおそれを感じた場合、船首浮上による死角で自船が見えていないことがあるので、有効な音響信号を行うことができる携帯式の簡易エアホーン等で警告するなどし、早めに衝突を避けるための措置を採ること。</li> </ul>
