# 船舶事故調査報告書

事故種類	衝突
発生日時	令和3年5月28日 17時20分ごろ
発生場所	鹿児島県南さつま市秋目漁港西方沖 片浦港灯台から真方位176°3.9海里（M）付近 （概位 北緯31°21.4′ 東経130°11.4′）
事故の概要	遊漁船第三よし丸は、東進中、また、シーカヤック（船名なし）は、東進中、両船が衝突した。 シーカヤック（船名なし）は、漕手が負傷し、右舷船尾部に擦過傷を生じ、また、第三よし丸は、左舷船首部外板に擦過傷を生じた。
事故調査の経過	令和3年6月9日、本事故の調査を担当する主管調査官（門司事務所）ほか1人の地方事故調査官を指名した。 原因関係者から意見聴取を行った。
事実情報 船種船名、総トン数 船舶番号、船舶所有者等 L×B×D、船質 機関、出力、進水等	A 遊漁船 第三よし丸、4.7トン KG3-45082（漁船登録番号）、個人所有 11.10m（Lr）×2.80m×0.84m、FRP ディーゼル機関、213.3kW、平成5年8月10日 第292-37554号（船舶検査済票の番号） B シーカヤック（船名なし）、重量約35kg なし、個人所有 約3.51m×約0.84m×約0.45m、ポリエチレン 機関なし、不詳
乗組員等に関する情報	A 船長A 76歳 一級小型船舶操縦士・特殊小型船舶操縦士・特定 免許登録日 昭和50年2月7日 免許証交付日 令和2年11月30日 （令和8年3月7日まで有効） B 漕手B 62歳 操縦免許 なし
死傷者等	A なし B 重傷 1人（漕手B）
損傷	A 左舷船首部外板に擦過傷 B 右舷船尾部に擦過傷

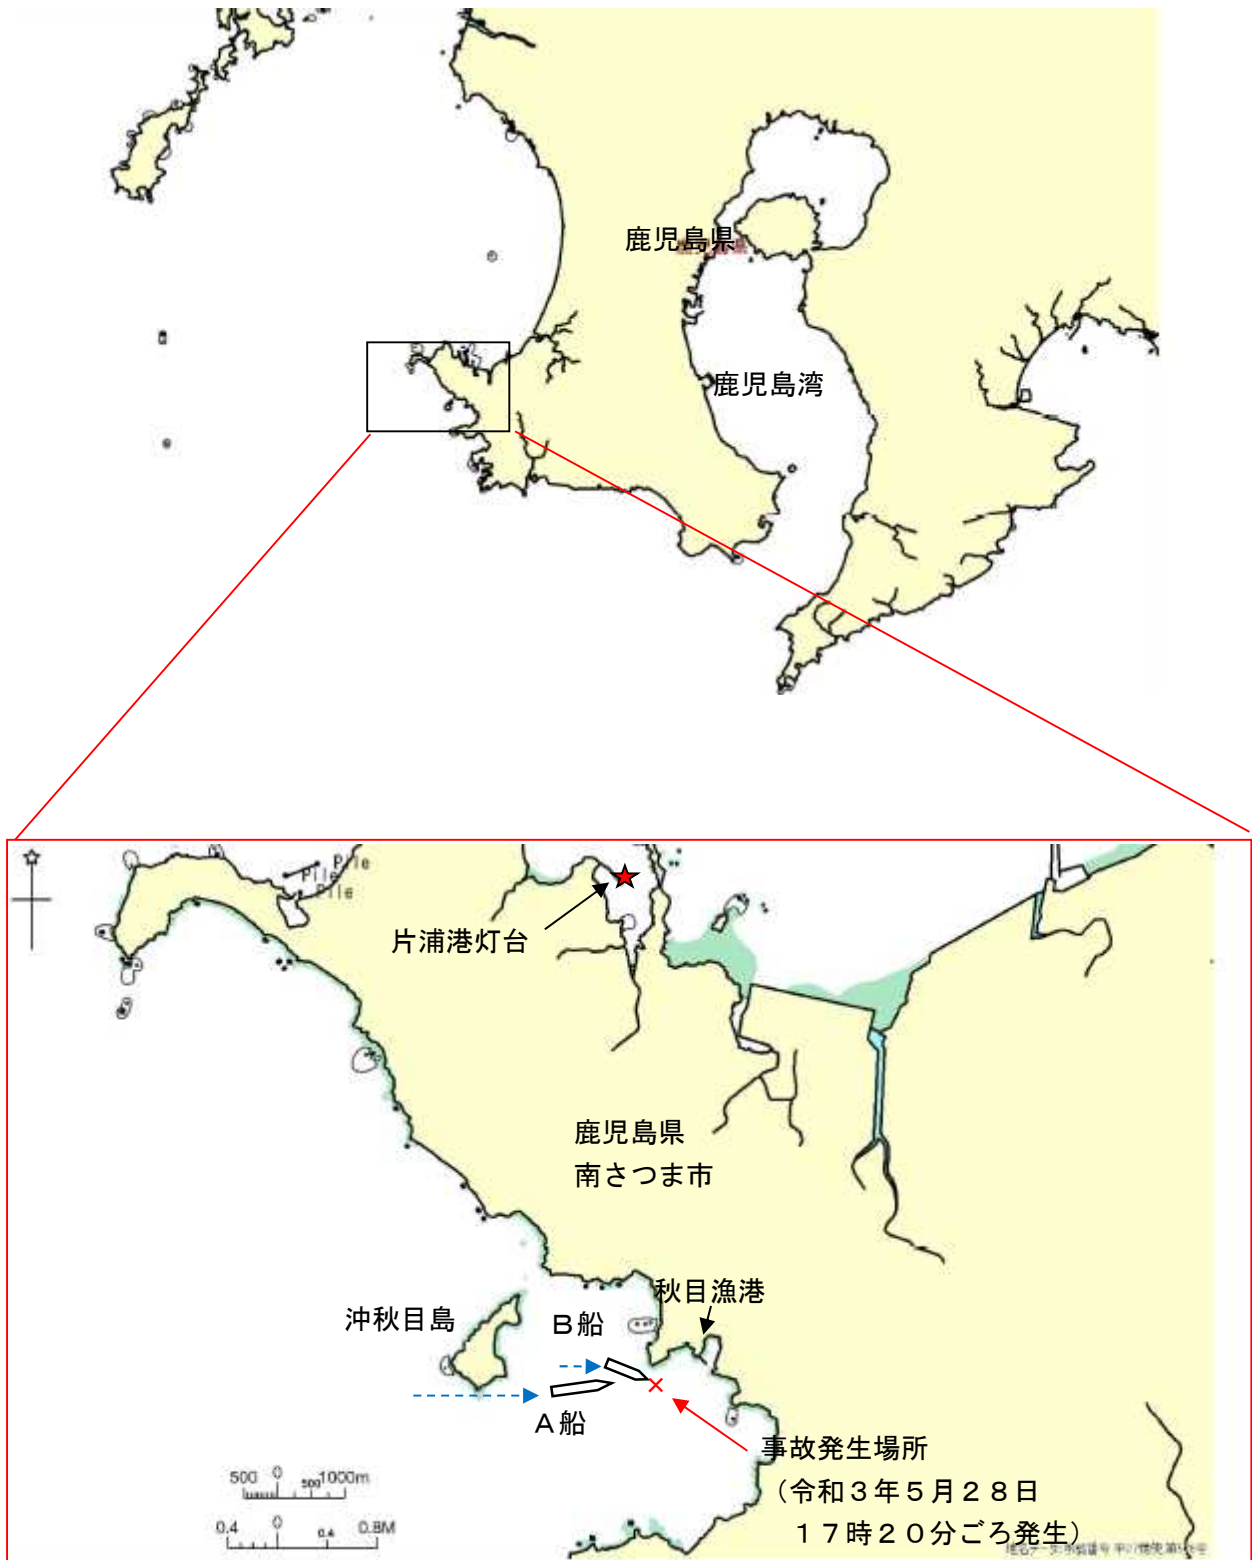
付図1 事故発生経過概略図

<p>じ、B船の針路を変えようと右舷方に回頭したとき、B船の右舷船尾部にA船の船首部が衝突して海中に投げ出された。</p> <p>漕手Bは、海上に浮いていたところ、A船に救助され、秋目漁港に運ばれ、A船が秋目漁港内に着岸したのち、来援した漁業協同組合員により、岸壁上に引き上げられた。</p> <p>漕手Bは、救急車及びドクターカーで病院へ搬送され、右腰椎横突起骨折、右第十二肋骨骨折及びこう腹膜血腫と診断された。</p> <p>B船は、後日A船の僚船に発見され、秋目漁港に運ばれて陸揚げされた。</p> <p>(付図1 事故発生経過概略図、写真1 A船、写真2 A船操舵室からの見通し状況、写真3 B船 参照)</p>
<p>その他の事項</p>	<p>船長Aは、A船が約15knの速力で航行中、操舵室左舷側の操縦席に腰を掛けた姿勢で船首方を見たとき、船首が浮上して正船首右舷約15°から左舷約10°までの範囲で水平線付近が見えない状況となるので、ふだん、船首を振ったり、減速して船首方を確認しながら操船していた。</p> <p>船長Aは、本事故当時、波高が約1.5mあったので、沖秋目島南方沖で船首方を確認した際、シーカヤックを見つけられなかったと本事故後に思った。</p> <p>漕手Bは、出発前に気象を確認した際、15時以降に風が強くなる情報を得ていたものの、15時00分ごろはまだ風が弱く、大丈夫だと思って釣りを続けていたが、16時30分ごろから風が急に強くなり、波が高くなってきたので、帰る判断が遅かったと本事故後に思った。</p> <p>漕手Bは、固型式救命胴衣を着用していたが、笛などの注意を喚起できる有効な音響信号器具や発煙筒を持っていなかった。</p> <p>漕手Bは、約10年前から月に2回程度、B船を使って釣りをしており、今までは漁船がB船を避けており、本事故時も、A船がB船に気付いて避けて行くと思った。</p> <p>漕手Bは、ふだんB船に竿を立てて旗の目印等を掲げていたが、出港時に視界が良かったので、旗を掲げていなかった。</p>
<p><b>分析</b></p> <p>乗組員等の関与</p> <p>船体・機関等の関与</p> <p>気象・海象等の関与</p> <p>判明した事項の解析</p>	<p>A あり、B あり</p> <p>A あり、B なし</p> <p>A あり、B あり</p> <p>A船は、風が強く、波高が約1.5mの状況下、船首浮上により死角がある状態で秋目漁港西方沖を東進中、船長Aが、前路に航行の支障となる小さな船はいないと思い、同じ針路速力で航行したことから、前路で東進中のB船に接近していることに気付かず、B船と衝突したものと考えられる。</p>
