船舶事故調査報告書

令和4年2月9日

運輸安全委員会（海事専門部会）議決

事故種類	旅客負傷
発生日時	令和3年4月3日 09時54分ごろ
発生場所	関門港下関区下関外浜町防波堤灯台東方沖 下関外浜町防波堤灯台から真方位100° 320m付近 (概位 北緯33° 57.3′ 東経130° 56.9′)
事故の概要	旅客船がんにりうは、客室内の機関室出入口を開放した状態で航行中、旅客1人が同出入口に転落して負傷した。
事故調査の経過	令和3年5月24日、本事故の調査を担当する主管調査官（門司事務所）ほか1人の地方事故調査官を指名した。 令和3年8月4日、その時点までの事実調査結果に基づき、国土交通省海事局及び一般社団法人日本旅客船協会に対して事実情報の提供を行った。 原因関係者から意見聴取を行った。
事実情報 船種船名、総トン数 船舶番号、船舶所有者等 L×B×D、船質 機関、出力、進水等	旅客船 がんにりう、19トン 290-64109福岡、関門汽船株式会社（A社） 19.30m×4.36m×1.36m、FRP ディーゼル機関2基、662kW（合計）、平成27年7月
乗組員等に関する情報	船長A 21歳 一級小型船舶操縦士・特定 免許登録日 平成30年3月30日 免許証交付日 平成30年3月30日 (令和5年3月29日まで有効) 甲板員A 35歳 一級小型船舶操縦士・特定 免許登録日 平成15年12月15日 免許証交付日 平成30年3月12日 (令和5年5月15日まで有効) 旅客A 37歳
死傷者等	重傷 1人（旅客A）
損傷	なし
気象・海象	気象：天気 晴れ、風向 東、風速 約7m/s、視界 良好 海象：波高 約0.6m、潮流 ほとんどなし

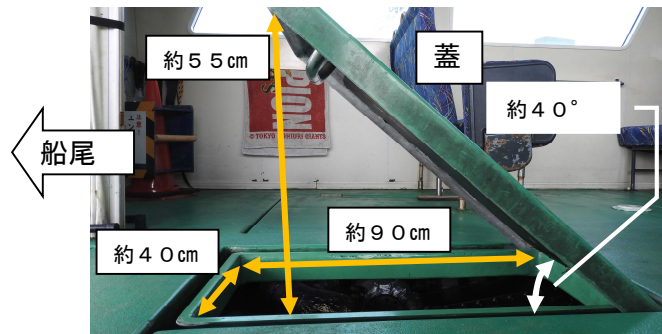
図1 本件出入口の開放状況

甲板員Aは、09時52分ごろ、後部客室の通路の中央付近にある機関室出入口（以下「本件出入口」という。）を開け、本件出入口の蓋と甲板との角度が約 40° になるように止めて、上甲板から約120cm下の機関室内通路に降りて、機関室の点検を開始した。（図1参照）

船長A及び甲板員Aは、本事故発生前、本件出入口が開放されることを船内放送、立て看板等で旅客に注意喚起していなかった。

甲板員Aは、本件出入口の蓋が甲板上に突出しているのので、旅客が本件出入口が開放されていることに気付き、転落することはないと思い、本件出入口を開放したまま機関室に入って点検を行っていた。

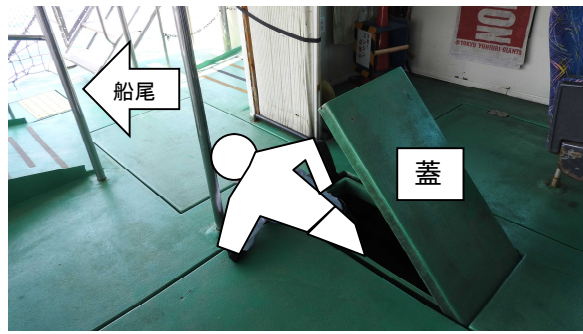
図2 旅客Aの転落状態

旅客Aは、後部遊歩甲板に向かう家族を追い、前部客室から後部客室に入り、本件出入口の左舷側を通り、本件出入口の船尾側に達した際、船体の動揺により後ずさりして、09時54分ごろ、本件出入口に左足から転落した。

旅客Aは、本件出入口の船尾側の甲板に肘をつく等して、胸部より下が機関室に落ちた状態で止まった。（図2参照）

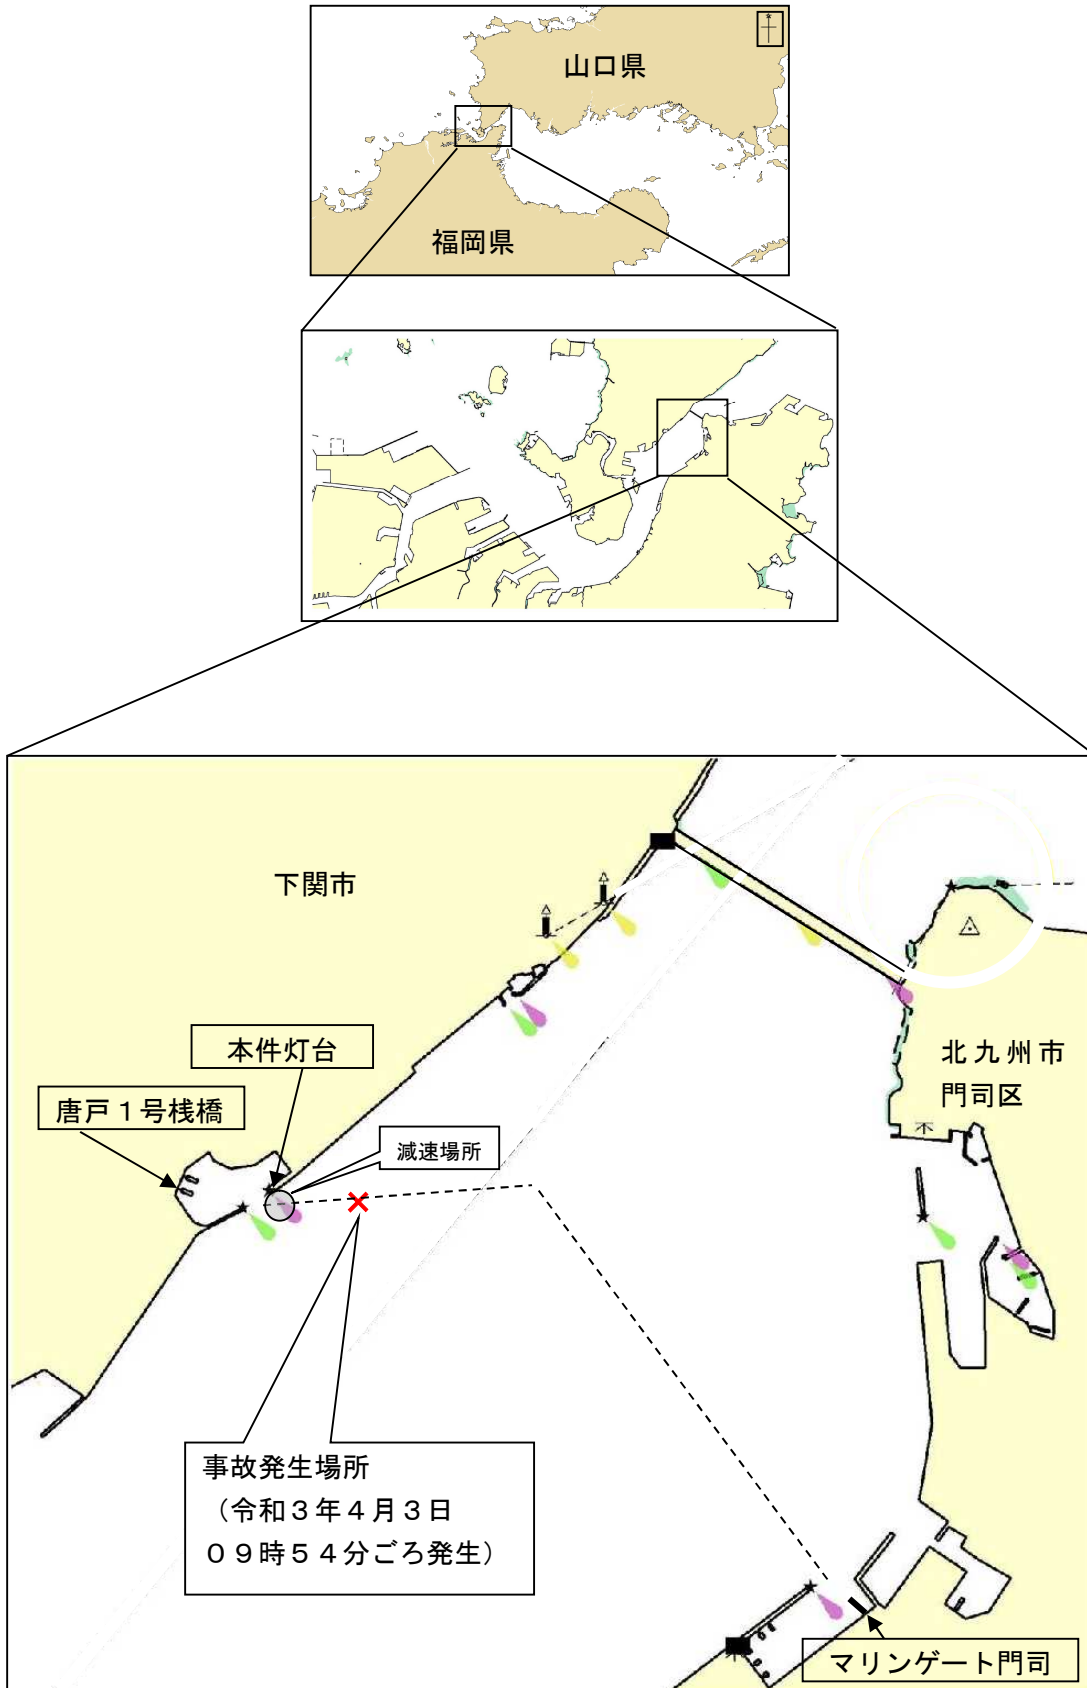
付図1 事故発生経過概略図

本船は、船長A及び甲板員Aが乗り組み、旅客Aほか旅客32人を乗せ、令和3年4月3日09時50分ごろ、関門港下関区渡船発着所（以下「唐戸1号棧橋」という。）に向け、関門港門司区渡船発着所（以下「マリングート門司」という。）を出航し、関門航路を航行する船舶を避ける目的で、針路目標を山口県下関市内の神社として、北西進した。

本船は、関門航路の中央付近において、唐戸1号棧橋へ向かう目的で、左方に変針し、針路目標を下関外浜町防波堤灯台（以下「本件灯台」という。）として、西進した。

本船は、本件灯台付近で減速した後、航行を続け、09時57分ごろ、唐戸1号棧橋に着棧した。
