船舶事故調査報告書

事故種類	衝突
発生日時	令和3年9月29日 12時30分ごろ
発生場所	山梨県富士河口湖町長浜沖（河口湖西部） 一之瀬四等三角点から真方位295°730m付近 （概位 北緯35°30.2′ 東経138°43.3′）
事故の概要	水上オートバイPバローズは、西南西進中、また、水上オートバイMAMEは、漂泊中、両船が衝突した。 MAMEは、同乗者2人が負傷し、左舷中央部外板等に破損を生じ、また、Pバローズは、右舷船首部外板に破損を生じた。
事故調査の経過	令和3年10月14日、本事故の調査を担当する主管調査官（横浜事務所）ほか1人の地方事故調査官を指名した。 原因関係者から意見聴取を行った。
事実情報 船種船名、総トン数 船舶番号、船舶所有者等 L×B×D、船質 機関、出力、進水等	A 水上オートバイ Pバローズ、0.2トン 240-70161 神奈川、株式会社功建 2.99m (Lr) × 1.22m × 0.60m、FRP ガソリン機関、193kW、令和3年9月 B 水上オートバイ MAME、0.1トン 232-38970 神奈川、個人所有 2.71m (Lr) × 1.07m × 0.43m、FRP ガソリン機関、75kW、平成19年6月
乗組員等に関する情報	A 船長A 34歳 特殊小型船舶操縦士 免許登録日 令和2年9月1日 免許証交付日 令和2年9月1日 (令和7年8月31日まで有効) B 船長B 26歳 特殊小型船舶操縦士 免許登録日 令和3年9月6日 免許証交付日 令和3年9月6日 (令和8年9月5日まで有効)
死傷者等	A なし B 重傷 2人（同乗者）

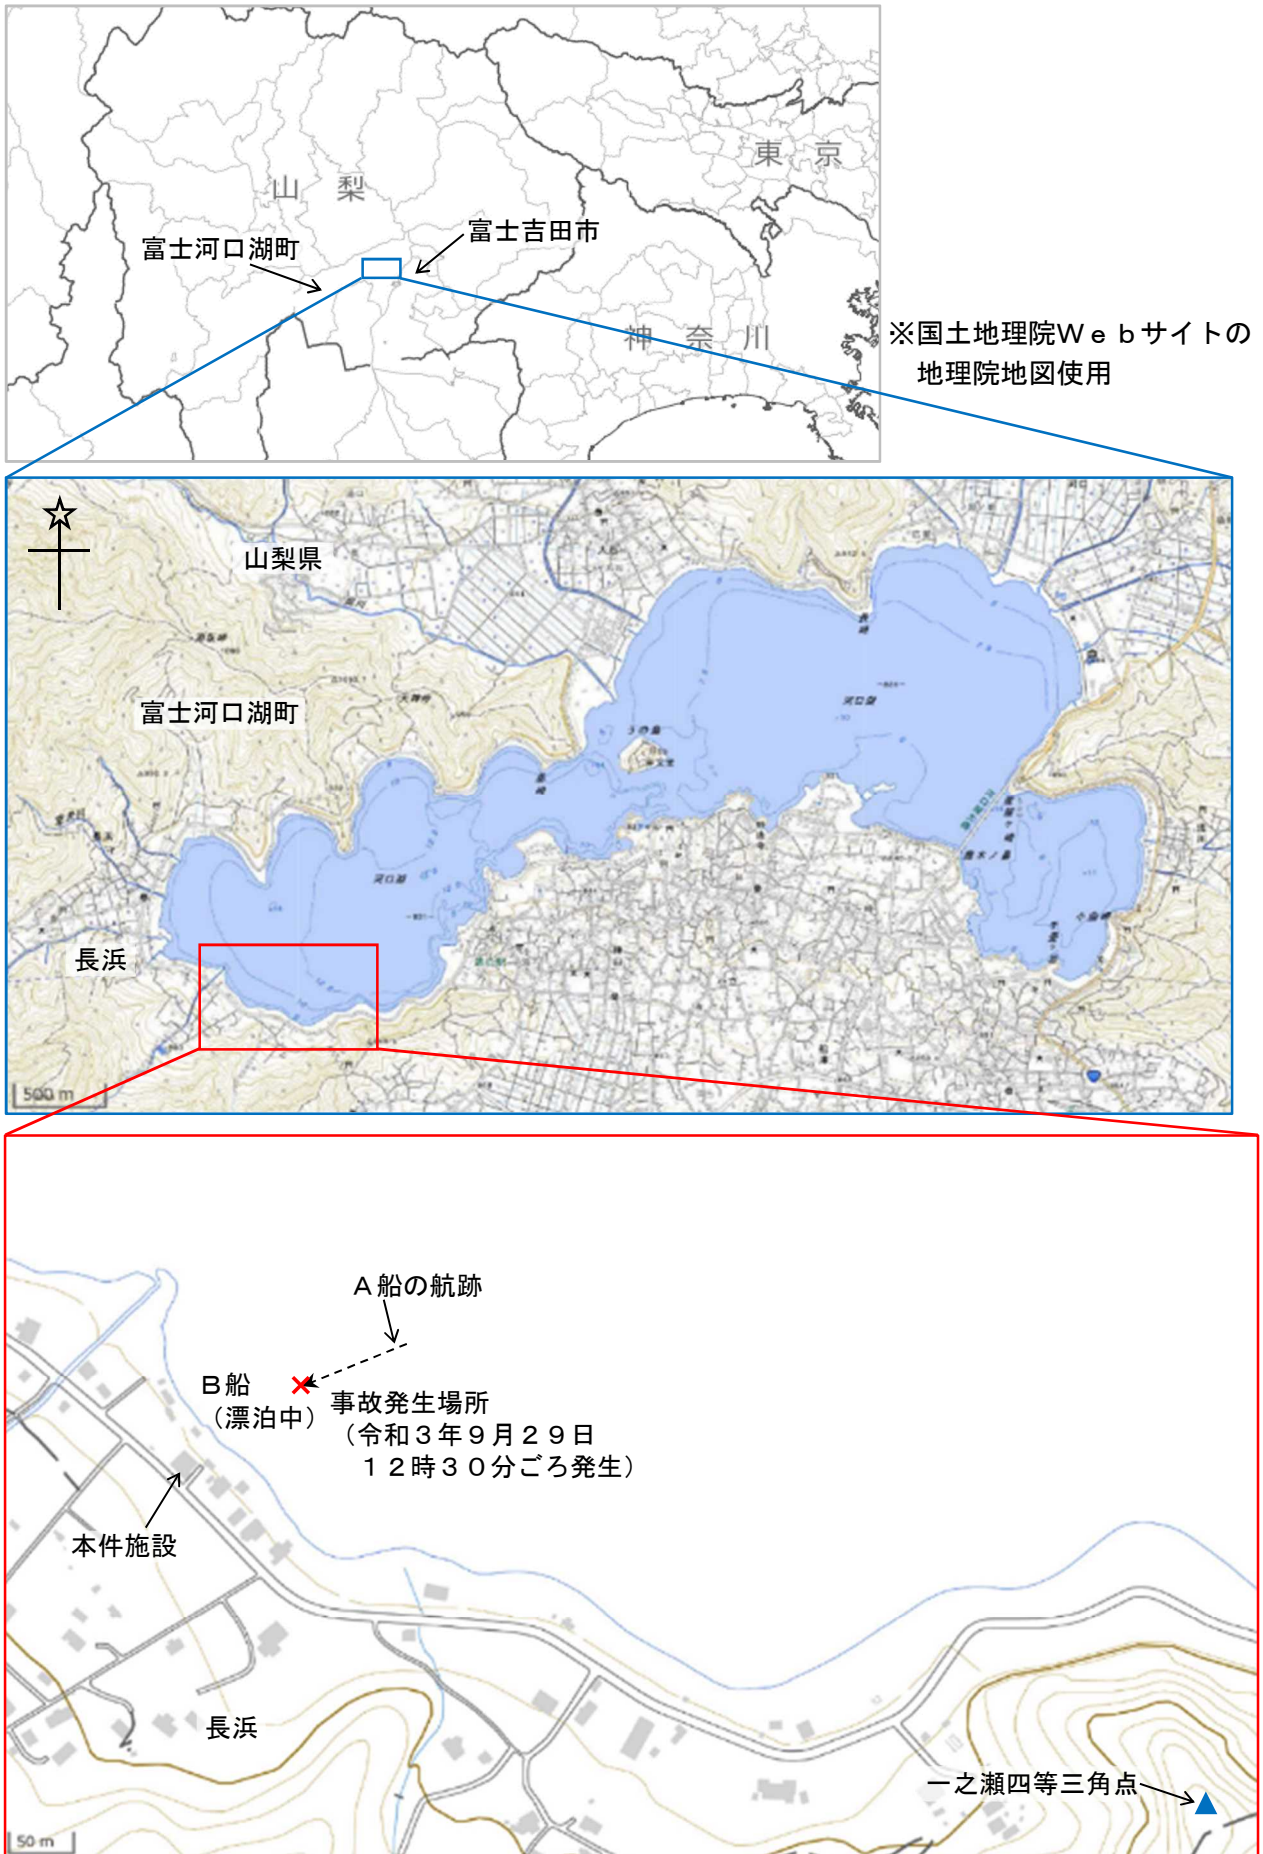
付図1 事故発生経過概略図

<p>損傷</p>	<p>A 右舷船首部外板に破損 B 左舷中央部外板、左舷側防舷材及びフロントカウルに破損</p>
<p>気象・海象</p>	<p>気象：天気 晴れ、風向 南東、風力 2、視界 良好 水象：湖上 平穏</p>
<p>事故の経過</p>	<p>A船は、船長Aが1人で乗り組み、船長Bが操縦するB船及び友人が操縦する水上オートバイとともに、令和3年9月29日09時00分ごろ富士河口湖町所在のレジャー施設（以下「本件施設」という。）を出航し、船長A、船長B及び友人がそれぞれに他の友人らを交替で同乗させて、河口湖西部の同町長浜沖で遊走していた。</p> <p>船長Aは、同乗者1人を後部座席に乗せて遊走中、約50～100m離れたところにB船を認め、船長BやB船に同乗している友人らに話し掛けようと約50～60km/hの速力（対地速力、以下同じ。）でB船に向けて西南西進した。</p> <p>船長Aは、B船が停船し、船首を南西方に向けて漂泊したので、B船の左舷側にA船を停止させるつもりで進路を取り、徐々に速力を落として約20～30km/hの速力で航行中、後方に顔を向けて後部座席の同乗者と会話したのち視線を船首方向に戻したところ、船首至近にB船を認め、すぐに操縦ハンドルを左に切ったものの間に合わず、12時30分ごろA船の右舷船首部とB船の左舷中央部とが衝突した。</p> <p>B船は、船長Bが1人で乗り組み、後部座席に同乗者2人（以下、船首側から順に「同乗者B₁」、「同乗者B₂」という。）を乗せて遊走し、その後停船して船首を南西方に向けて漂泊した。</p> <p>船長Bは、同乗者B₁及び同乗者B₂と会話していたところ、気配を感じて周囲を見ると左舷後方から接近するA船を至近に認めたが、どうすることもできず、両船が衝突し、船長B、同乗者B₁及び同乗者B₂が落水した。</p> <p>船長Aは、A船から降りて泳いで救助に当たっていたところ、本事故を目撃した本件施設の職員がボートで来援したので、負傷している同乗者B₁及び同乗者B₂を同ボートに乗せて搬送させ、自身もA船に乗って同乗者と共に出航場所に戻った。</p> <p>船長Bは、同乗者B₁及び同乗者B₂が救助された後、B船に乗って出航場所に戻り、119番通報で救急車を要請した。</p> <p>同乗者B₁及び同乗者B₂は、救急車で山梨県富士吉田市所在の病院に搬送され、同乗者B₁が左足首骨折、同乗者B₂が肋骨骨折と診断された。</p> <p>（付図1 事故発生経過概略図 参照）</p>

いた。
分析 乗組員等の関与 船体・機関等の関与 気象・海象等の関与 判明した事項の解析	A あり、B あり A なし、B なし A なし、B なし A 船は、河口湖西部の富士河口湖町長浜沖を西南西進中、船長Aが、船首を南西方に向けて漂泊しているB船の左舷側に停船しようとして航行していたところ、顔を後方に向けて後部座席の同乗者と会話しながら航行を続けたことから、B船に向かって接近していることに気付くのが遅れ、船首至近にB船を認めて避航措置をとったものの間に合わず、B船と衝突したものと考えられる。 B船は、河口湖西部の富士河口湖町長浜沖で船首を南西方に向けて漂泊中、船長Bが、同乗者2人との会話に気を取られていたことから、左舷後方から接近するA船に気付くのが遅れ、A船を至近に認めた直後、A船と衝突したものと考えられる。
原因	本事故は、河口湖西部の富士河口湖町長浜沖において、A船が西南西進中、B船が船首を南西方に向けて漂泊中、船長Aが、B船の左舷側に停船しようとして航行していたところ、顔を後方に向けて後部座席の同乗者と会話しながら航行を続け、また、船長Bが、同乗者2人との会話に気を取られていたため、共に接近していることに気付くのが遅れ、両船が衝突したものと考えられる。
再発防止策	今後の同種事故等の再発防止に役立つ事項として、次のことが考えられる。 <ul style="list-style-type: none"> ・水上オートバイの船長は、航行中、常時周囲の適切な見張りを行うとともに、漂泊中の他船に接近する場合、安全な速力まで減速すること。 ・水上オートバイの船長は、漂泊中であっても常時適切な見張りを行い、接近する船舶を認めたときにはその動向を監視し、危険を感じた場合、衝突を避けるための措置を講ずること。
