船舶事故調査報告書

事故種類	衝突
発生日時	令和3年6月19日 08時19分ごろ
発生場所	大分県国東市黒津ノ鼻東方沖 国東港南防波堤灯台から真方位125° 2.5海里（M）付近 （概位 北緯33° 32.6′ 東経131° 46.8′）
事故の概要	プレジャーボート小川丸は、北北西進中、また、プレジャーボート海星Ⅲは、漂流中、両船が衝突した。 海星Ⅲは、船長及び同乗者が負傷し、右舷前部外板に破口等を生じて沈没し、また、小川丸は、船首部船底に擦過傷等を生じた。
事故調査の経過	令和3年7月9日、本事故の調査を担当する主管調査官（門司事務所）ほか1人の地方事故調査官を指名した。 原因関係者から意見聴取を行った。
事実情報 船種船名、総トン数 船舶番号、船舶所有者等 L×B×D、船質 機関、出力、進水等	A プレジャーボート 小川丸、3.2トン OT3-28469（漁船登録番号）、個人所有 9.53m（Lr）×2.61m×0.89m、FRP ディーゼル機関、235kW、平成10年4月28日 第294-20793号（船舶検査済票の番号） B プレジャーボート 海星Ⅲ、5トン未満 なし、個人所有 2.87m（Lr）×1.35m×0.56m、FRP ガソリン機関（船外機）、7.2kW、平成21年9月 第294-24149号（船舶検査済票の番号）
乗組員等に関する情報	A 船長A 55歳 一級小型船舶操縦士・特殊小型船舶操縦士・特定 免許登録日 平成6年7月21日 免許証交付日 平成31年2月15日 （令和6年7月20日まで有効） B 船長B 68歳 二級小型船舶操縦士・特殊小型船舶操縦士・特定 免許登録日 昭和52年7月29日 免許証交付日 令和2年8月31日 （令和7年9月29日まで有効）

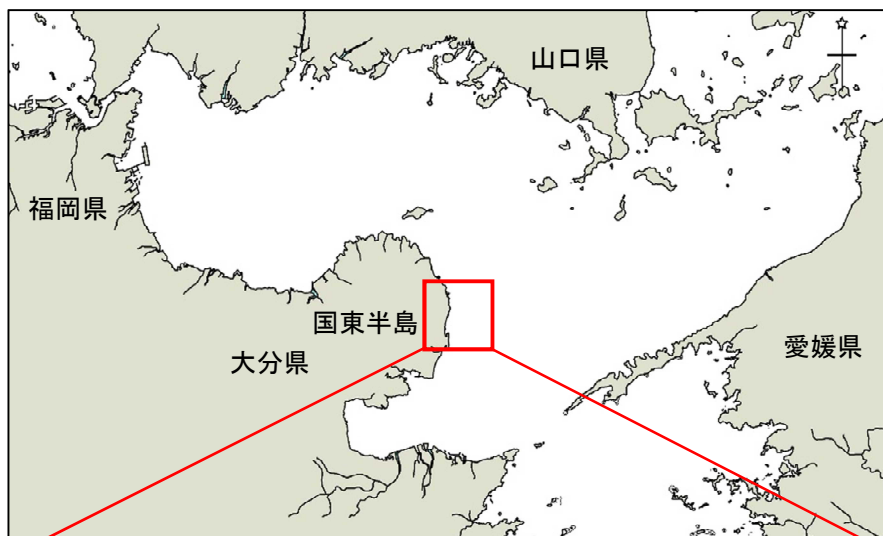
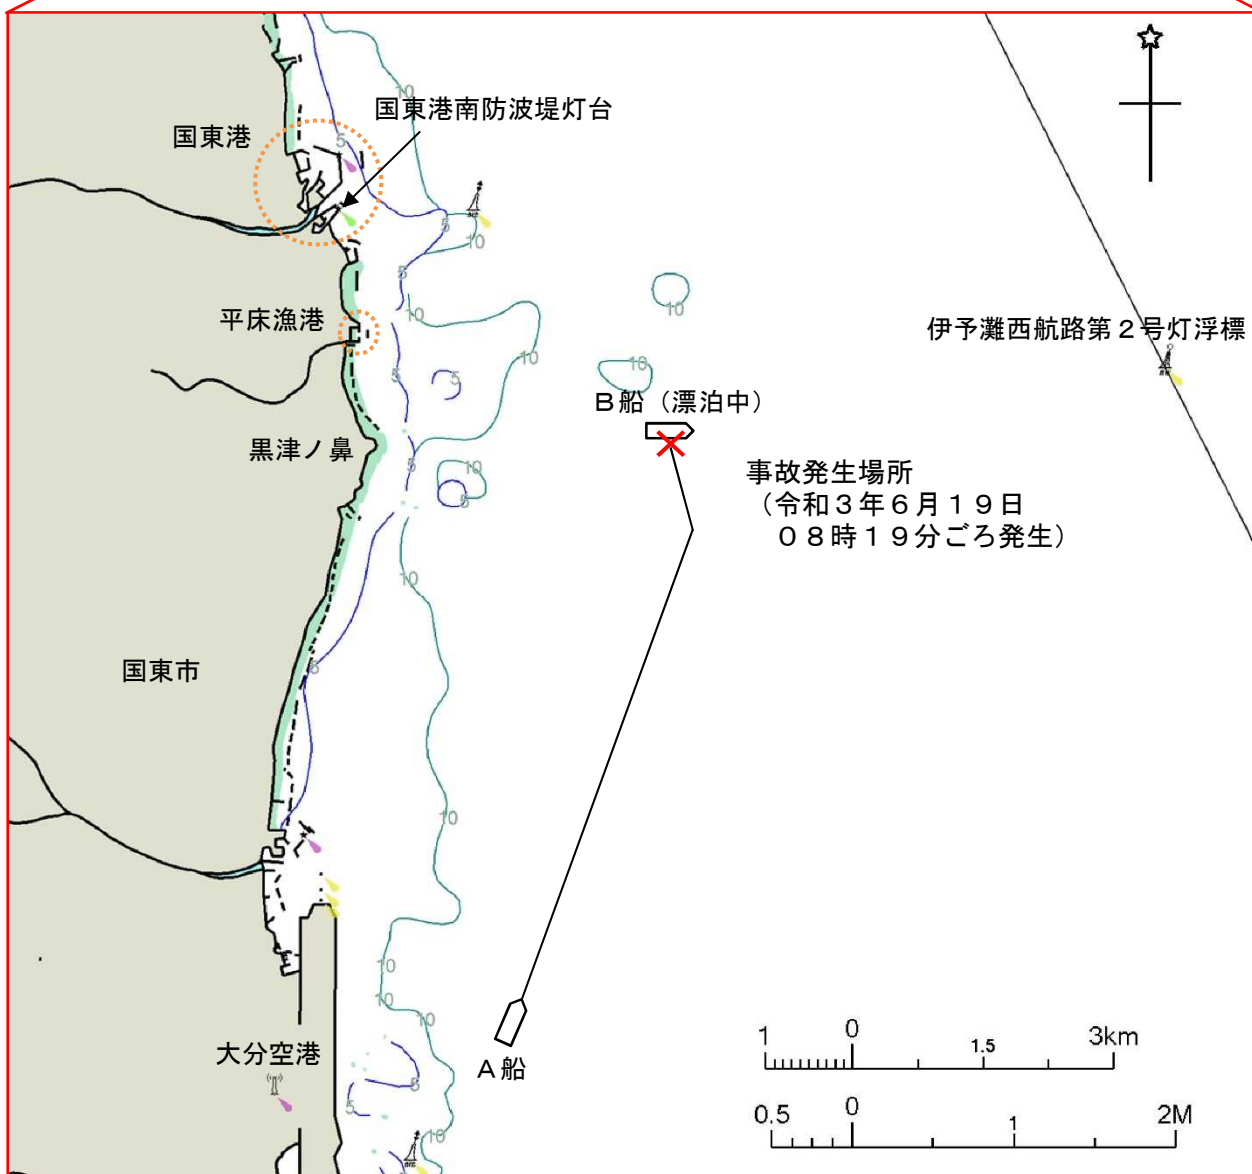
付図1 事故発生経過概略図

死傷者等	A なし B 軽傷 2人（船長B、同乗者B）
損傷	A 船首部船底に擦過傷、プロペラに曲損 B 右舷前部外板に破口等、沈没（全損）
気象・海象	気象：天気 晴れ、風向 北北西、風力 3、視界 良好 海象：波高 約0.6～1.0m
事故の経過	<p>A船は、船長Aが1人で乗り組み、友人3人を乗せ、釣りの目的で、令和3年6月19日08時00分ごろ黒津ノ鼻北東方沖の釣り場に向け、国東市安岐漁港の係留場所を出港した。（写真1参照）</p>   <p style="text-align: center;">写真1 A船</p> <p>船長Aは、操舵室中央の操縦席に腰を掛け、友人3人が前部甲板に船尾方に向けて座り、GPSプロッターを作動させ、手動操舵で操船に当たり、約15.5ノットの対地速力で、A船を北北東進させた。</p> <p>船長Aは、08時17分ごろ船首方約300～500mの海面上に高さ約1mの建て網の旗を認め、同網を避ける目的でA船を左転させ、北北西進を始めた。</p> <p>船長Aは、左転して目視で周囲を確認した際、右前方の釣り場に2隻の小型船舶（本船よりも少し大きいタイプ）を認めたものの、進路線上に他船を見掛けなかったため、進路線上に他船はないと思い、釣りのことを考えたりしながら同じ針路及び速力で航行を続けた。</p> <p>船長Aは、08時19分ごろ軽い衝撃を感じたので、直ちに機関を中立運転としてA船を停止させ、後方を振り返ったところ、左舷後方にB船及び海面上に浮いていたB船の乗船者2人を認め、A船がB船と衝突したことに気付いた。</p> <p>船長Aは、A船を旋回させて救助に向かい、浮環を投げて友人と協力してB船の乗船者2人をA船に救助した後、B船の乗船者2人の負傷状況の確認を行い、携帯電話で海上保安庁に本事故の発生を通報し、安岐漁港に救急車を要請するとともに、国東市所在の病院に連絡</p>

<p>して状況を説明し、B船の乗船者2人を安岐漁港に運んだ。</p> <p>B船は、船長Bが1人で乗り組み、友人（以下「同乗者B」という。）を乗せ、釣りの目的で、05時30分ごろ黒津ノ鼻東方沖の釣り場に向け、国東市平床漁港を出発した。</p> <p>船長Bは、05時50分ごろ釣り場に着き、船外機を停止して船首を東方に向けて漂泊を始め、潮上りを繰り返しながら釣りを行っていた。</p> <p>船長Bは、船尾中央部に座って船首方を向き、また、同乗者Bは、船首中央部に座って船尾方を向き、それぞれが時々周囲を見ながら釣りをしていたところ、同乗者BからA船が接近していることを知らされて右舷方を見たとき、B船の右舷方約500mのところB船に向かって来るA船を認めたが、A船が漂泊中のB船を避けてくれると思い、A船の動静を見ながら釣りをして漂泊を続けた。</p> <p>船長Bは、A船の動静を見ていたところ、A船が避ける様子がなく、右舷方約100mに接近したので、立ち上がってA船に向けて手を振りながら大声で叫んだものの、A船がなおも接近するので、危険を感じて同乗者Bに海に飛び込むよう声を掛け、左舷側から同乗者Bと共に海中に飛び込んだ直後、B船の右舷前部にA船の船首部が衝突した。</p> <p>船長B及び同乗者Bは、引き返して来たA船に救助され、A船で安岐漁港に運ばれた後、救急車で国東市所在の病院に搬送され、船長Bが頭部打撲等及び同乗者Bが両下腿打撲等とそれぞれ診断された。</p> <p>B船は、A船と衝突した約7～8分後に沈没した。</p> <p>（付図1 事故発生経過概略図 参照）</p>
<p>その他の事項</p>	<p>A船は、レーダーを装備していなかった。</p> <p>A船は、本事故当時、船首浮上による船首方の死角は生じていなかった。</p> <p>船長Aは、これまでに船体の高さが低い小型船舶を陸岸近くで見たことはあったものの、陸岸から離れて漂泊しているところを見たことがなく、本事故当時、船体の高さが低い小型船舶が本事故発生場所付近で漂泊しているとは思っていなかった。</p> <p>船長Aは、本事故当時、波高が約1.0mあったので、左転して目視で周囲を確認した際、船体の高さが低いB船に気付かなかったのではないかと本事故後に思った。</p> <p>船長Bは、プレジャーボートの操船経験が約43年あり、本船では本事故発生場所付近で漂泊して釣りをした経験が約10回以上あった。</p> <p>船長Bは、これまで、接近する他船が漂泊中のB船を避けてくれており、危険な状況に遭遇したことがなかったので、本事故当時、右舷方から接近するA船を認めたが、A船が漂泊中のB船を避けてくれる</p>

<p>で航行を続け、また、船長Bが、接近するA船に気付いたものの、航行中のA船が漂流中のB船を避けてくれると思い、釣りをしながら漂流を続けたため、両船が衝突したものと考えられる。</p>
<p>再発防止策</p>	<p>今後の同種事故等の再発防止に役立つ事項として、次のことが考えられる。</p> <ul style="list-style-type: none"> ・ 船長は、航行中、目視で認めた船舶以外に進路線上に他船がないものと思わず、常時適切な見張りを行い、船体の高さが低い小型船舶を見落とさないようにすること。 ・ 船長は、漂流中に接近する他船を認めた場合、他船が避けてくれると思わず、必要に応じて有効な音響信号による注意喚起を行い、更に接近して来る場合、船外機を始動して船体を前後に移動させるなど、余裕のある時機に衝突を避けるための措置を採ること。 ・ 高さの低い小型船舶等は海上で他船から視認しにくいいため、他船から視認されやすいよう、3 m以上の高さのポール等を利用して目印となる旗を掲げることが望ましい。
