船舶事故調査報告書

事故種類	転覆
発生日時	令和3年3月6日 14時00分ごろ
発生場所	不明（広島県呉市倉橋島南方沖）
事故の概要	プレジャーボート ^{ふうこう丸} は、転覆した。 ふうこう丸は、同乗者が死亡し、船長が行方不明となり、船外機等の濡損を生じた。
事故調査の経過	令和3年3月8日、本事故の調査を担当する主管調査官（広島事務所）ほか1人の地方事故調査官を指名した。 原因関係者からの意見聴取は、本人が行方不明のため行わなかった。
事実情報 船種船名、総トン数 船舶番号、船舶所有者等 L×B×D、船質 機関、出力、進水等	プレジャーボート ふうこう丸、5トン未満（長さ3.51m） 253-6563 広島、個人所有 3.51m (Lr) × 1.60m × 0.53m、FRP ガソリン機関（船外機）、18.40kW、昭和63年11月
乗組員等に関する情報	船長 63歳 二級小型船舶操縦士・特殊小型船舶操縦士・特定 免許登録日 平成11年12月8日 免許証交付日 令和2年7月6日 （令和7年7月5日まで有効） 同乗者 79歳
死傷者等	死亡 1人（同乗者）、行方不明 1人（船長）
損傷	船外機等に濡れ損
気象・海象	気象：天気 曇り 海象：波高 不明 広島地方気象台が、3月5日17時及び6日05時に発表した広島県南部の天気予報は、下記のとおりであった。 5日17時 明日 北東の風 後 北の風 やや強く くもり 昼過ぎから時々強く 晴れ 波 0.5m 後 1m 6日05時 今日 北の風 後 やや強く くもり 昼過ぎ から 時々 晴れ

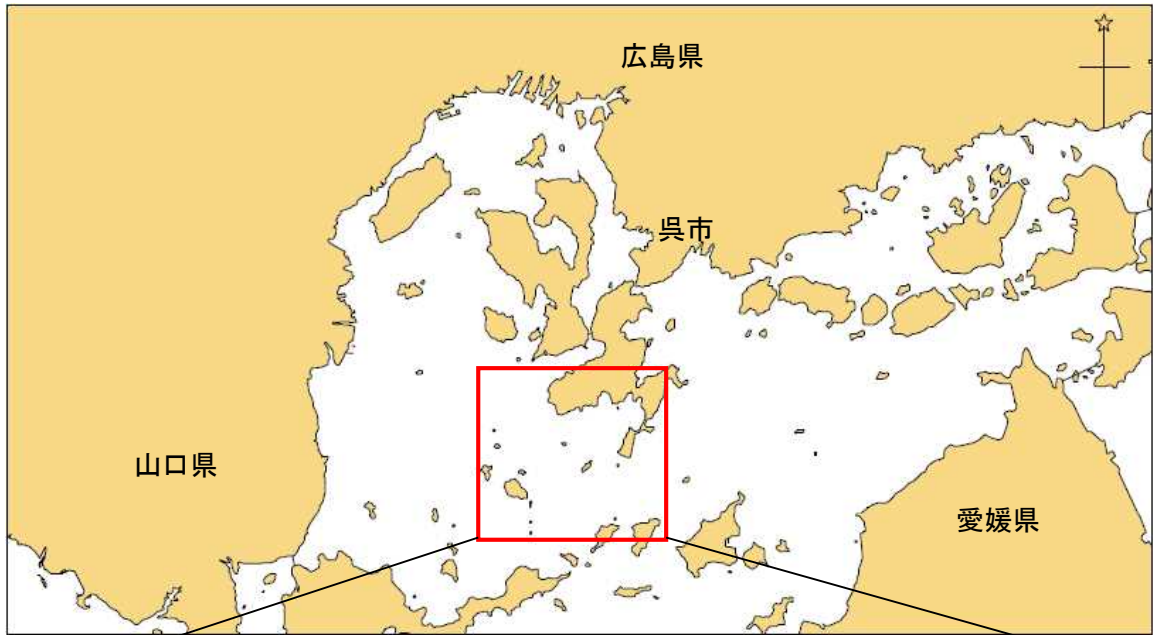
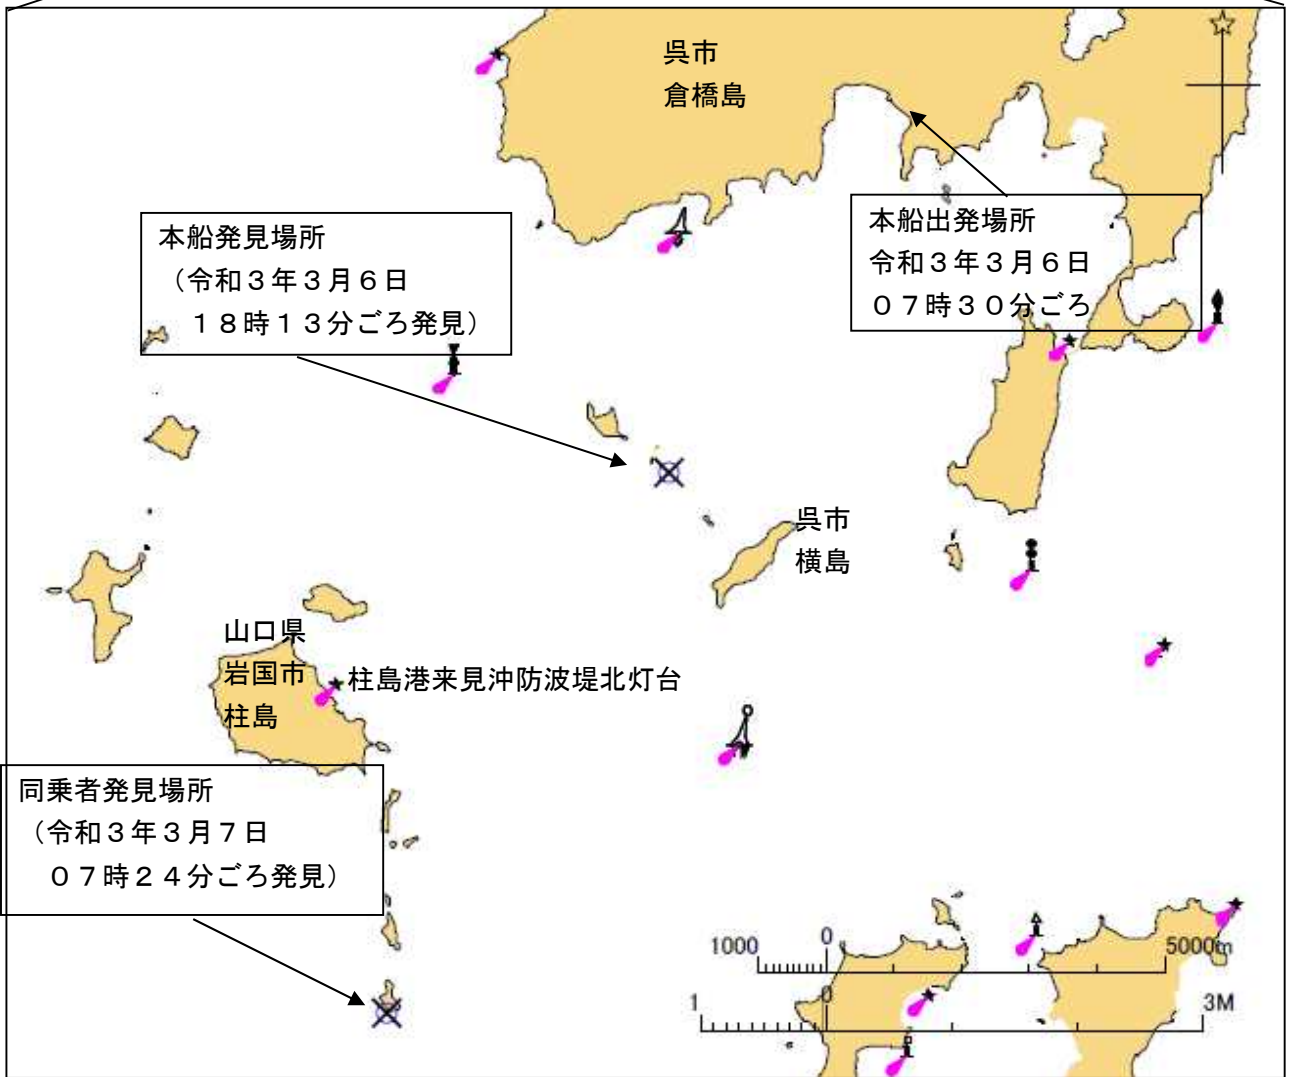
付図1 事故発生場所概略図

本船は、搜索していた海上保安庁の航空機により、18時13分ごろ、横島北西方沖の海上で転覆した状態で発見されたが、付近に船長及び同乗者はいなかった。

同乗者は、搜索していた海上保安庁の航空機により、7日07時24分ごろ、山口県岩国市柱島南方沖で発見され、08時12分ごろ、巡視艇が揚収し、海上保安署に搬送された。

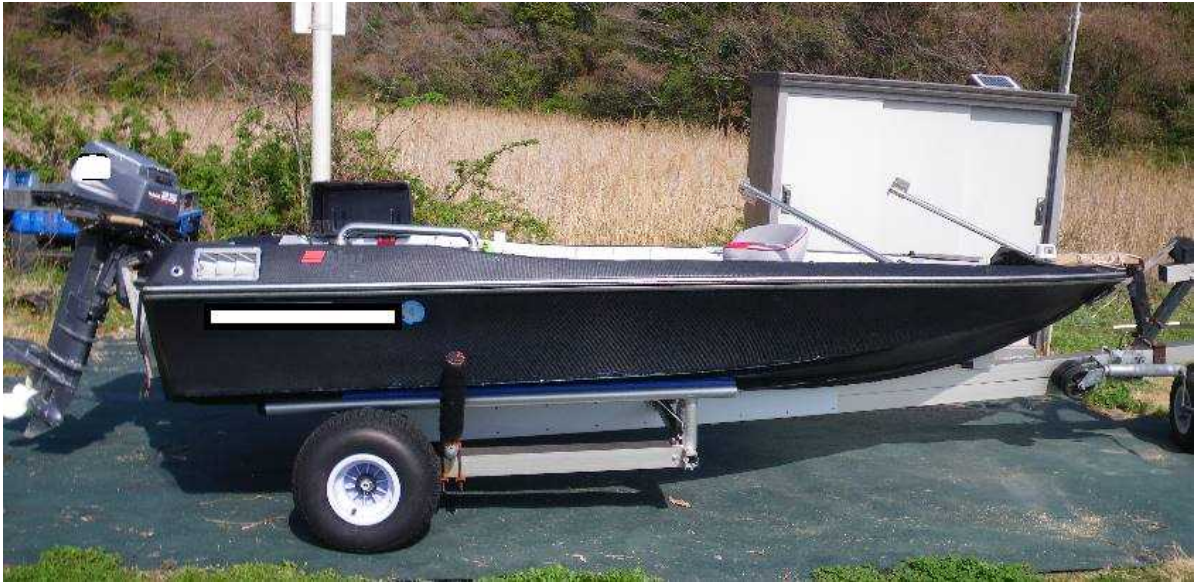
写真1 本船

本船は、転覆した状態で発見され、船体には、衝突痕などの損傷はなかった。
