船舶事故調査報告書

事故種類	乗組員死亡
発生日時	不明（令和3年2月28日 21時ごろ）
発生場所	不明（高知県黒潮町佐賀漁港付近）
事故の概要	漁船大希丸は、しらすうなぎ漁の操業中、船長が落水して溺死した。
事故調査の経過	令和3年3月5日、本事故の調査を担当する主管調査官（神戸事務所）ほか1人の地方事故調査官を指名した。 原因関係者からの意見聴取は、本人が本事故で死亡したため、行わない。
事実情報 船種船名、総トン数 船舶番号、船舶所有者等 L×B×D、船質 機関、出力、進水等	漁船 大希丸、0.6トン KO3-50271（漁船登録番号）、個人所有 5.16m（Lr）×1.78m×0.65m、FRP ガソリン機関、30kW（動力漁船登録票による）、平成12年12月12日
乗組員等に関する情報	船長 79歳 一級小型船舶操縦士・特殊小型船舶操縦士・特定 免許登録日 昭和50年10月31日 免許証交付日 平成30年3月12日 （令和5年12月21日まで有効）
死傷者等	死亡 1人（船長）
損傷	なし
気象・海象	気象：天気 雨、風向 西北西、風力 2 海象：うねり 波向南東、波高約2m、水温 約17℃
事故の経過	本船は、船長が1人で乗り組み、しらすうなぎ漁の目的で、令和3年2月28日17時00分ごろ自宅を出て、佐賀漁港（以下「本件漁港」という。）を出港した。 船長が所属する漁業協同組合（以下「本件漁協」という。）の組合員は、21時ごろ伊与木川河口から本件漁港内の漁場（以下「本件漁場」という。）を東西に移動しながら単独でしらすうなぎ漁を行っている船長を認めた。 船長の家族は、3月1日朝になっても船長が帰宅しないので本件漁協の僚船に連絡し、捜索を始めたところ、07時05分ごろ、本件漁

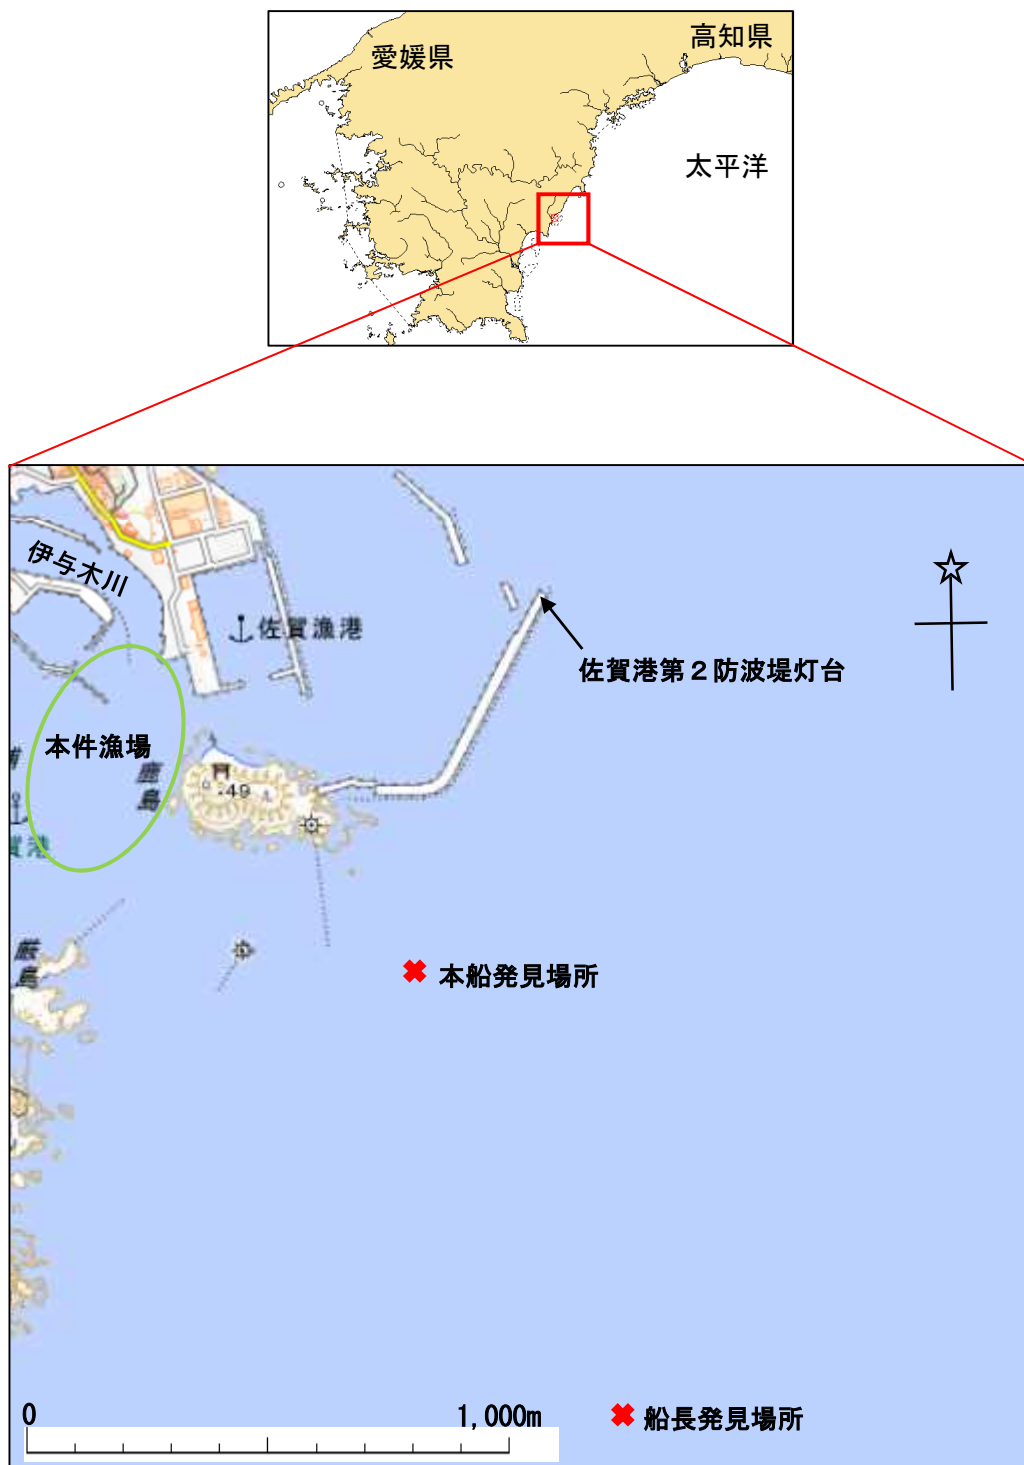
付図1 事故発生場所概略図

<p>港南方沖で、船外機が作動し、航海灯を表示した状態の本船を認め、僚船により、本件漁港にえい航された。</p> <p>船長は、僚船に加え、本件漁協から通報を受けて来援した海上保安庁、警察署及び消防署により捜索が行われていたところ、10時00分ごろ、僚船により、本件漁場南東方沖で、うつ伏せ状態で海面に浮いているところを発見された。</p> <p>船長は、救助されて本件漁港に移送された後、搬送された病院の医師により死亡が確認され、司法解剖の結果、死因が短時間での溺死、死亡推定時刻が2月28日21時ごろと検案された。</p> <p>(付図1 事故発生場所概略図 参照)</p>
その他の事項	<p>しらすうなぎ漁は、潮や月齢によって作業時間が決められており、本事故当日は、2月28日17時00分から3月1日06時30分までの採捕が可能であった。</p> <p>しらすうなぎ漁は、通常、錨などを入れ、集魚灯で海面を照らし、泳いで来たしらすうなぎを網で採捕するが、発見時、本船の錨は使用されていない状態であった。</p> <p>本船は、船外機が中立状態で、船体には衝突痕などの損傷は認められなかった。</p> <p>船長は、発見された際、青色のカップ上下、長袖シャツ、長ズボン、靴下を着用しており、救命胴衣を着用していなかった。</p> <p>船長の携帯電話は、本事故後、船長が着用していたシャツ内ポケットから、防水パックに入れられていない状態で発見された。</p>
分析 乗組員等の関与 船体・機関等の関与 気象・海象等の関与 判明した事項の解析	<p>不明</p> <p>不明</p> <p>不明</p> <p>船長は、医師により、死亡推定時刻が2月28日21時ごろと検案されたことから、21時ごろ溺死したものと推定される。</p> <p>船長は、28日17時00分ごろ自宅を出て、本件漁港を出港した後、21時ごろ本件漁場を東西に移動しながら単独で作業を行っている状態が目撃され、また、本船が発見された際、船外機が中立状態で、航海灯を表示し、船体には衝突痕などの損傷は認められなかったことから、17時から21時の間において、しらすうなぎ漁の作業中に船長が落水したものと考えられる。</p> <p>船長は、救命胴衣を着用していなかったものと考えられる。</p>
