船舶事故調査報告書

事故種類	衝突
発生日時	令和3年11月4日 08時15分ごろ
発生場所	長崎県南島原市瀬詰埼南西方沖（早崎瀬戸） 瀬詰埼灯台から真方位209° 1,170m付近 （概位 北緯32°34.9′ 東経130°09.7′）
事故の概要	漁船慎京丸は、北西進中、また、プレジャーボートCOCOは、船首を北西方に向けて漂流中、両船が衝突した。 COCO は、船長及び同乗者2人が負傷し、船外機カバーに擦過傷を生じ、また、慎京丸は、船首部外板に擦過傷を生じた。
事故調査の経過	令和3年11月8日、本事故の調査を担当する主管調査官（長崎事務所）ほか1人の地方事故調査官を指名した。 原因関係者から意見聴取を行った。
事実情報 船種船名、総トン数 船舶番号、船舶所有者等 L×B×D、船質 機関、出力、進水等	A 漁船 慎京丸、1.0トン NS3-401229（漁船登録番号）、個人所有 6.69m (Lr) × 2.02m × 0.58m、FRP ディーゼル機関、漁船法馬力数25、平成元年3月27日 B プレジャーボート COCO、5トン未満（長さ5.67m） 270-38105熊本、個人所有 5.67m (Lr) × 2.10m × 0.83m、FRP ガソリン機関（船外機）、66.20kW、平成5年4月
乗組員等に関する情報	A 船長A 87歳 二級小型船舶操縦士・特殊小型船舶操縦士・特定 免許登録日 昭和51年4月30日 免許証交付日 令和元年5月13日 （令和6年12月14日まで有効） B 船長B 48歳 一級小型船舶操縦士 免許登録日 令和2年7月8日 免許証交付日 令和2年7月8日 （令和7年7月7日まで有効）
死傷者等	A なし B 軽傷 3人（船長B及び同乗者2人）

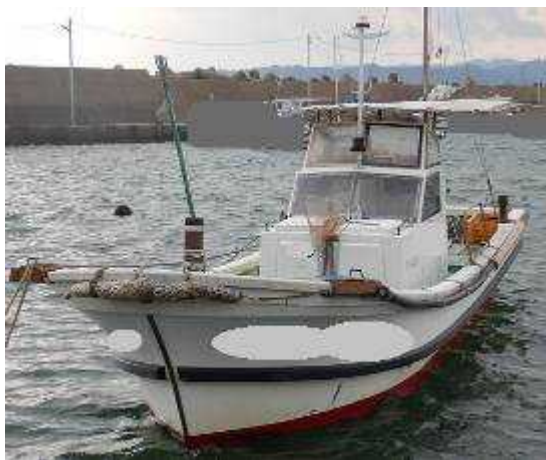
写真1 A船

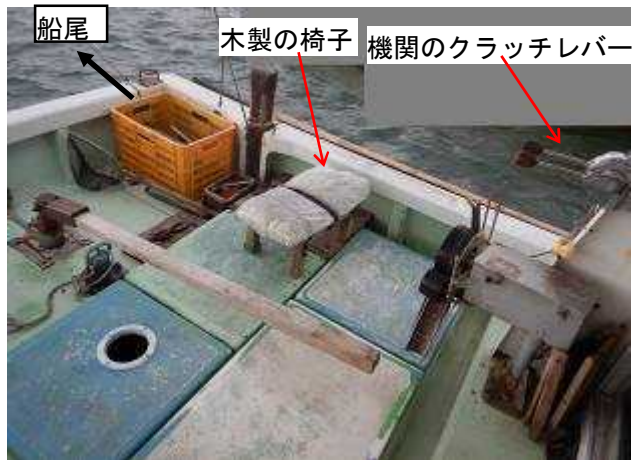
損傷	A 船首部外板に擦過傷 B 船外機カバーに擦過傷
気象・海象	気象：天気 晴れ、風 なし、視界 良好 海象：海上 平穏、潮汐 高潮時、潮流 南東流約1ノット
事故の経過	<p>A船は、船長Aが1人で乗り組み、令和3年11月4日07時ごろ南島原市早崎漁港を出港し、07時30分ごろ瀬詰埼南西方沖の漁場に到着して、船首を潮上の北西方に向けて漂泊し、一本釣り漁を始めた。</p> <p>船長Aは、操縦区画後方左舷側の後部甲板上に置いた木製の椅子に船首方を向いて腰を掛け、左手で釣り糸を持ち、潮流で南東方に流されながら一本釣り漁を行い、時々、北西方に潮上りを繰り返していた。</p> <p>船長Aは、ほぼ高潮時となって上げ潮流（南東流）が弱くなり、少し長めに10分ほど漂泊して一本釣りを行った後、瀬詰埼南西方沖で200～300mほど潮上りするつもりで、椅子に腰を掛けた状態で機関のクラッチレバーを前進側に操作し、微速力で航行を始めて間もなく、08時15分ごろ衝撃を感じ、A船の右舷側にB船を認め、A船とB船とが衝突したことが分かった。（写真1、写真2参照）</p>

写真2 A船の後部甲板

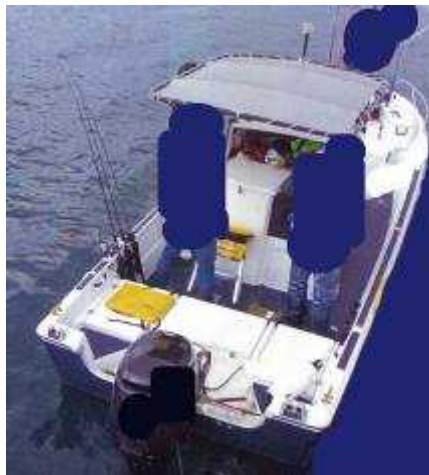
ていた同乗者の1人がB船の船尾方から接近するA船に気付いて危ないと声を出したので、船尾方を見て接近するA船に気づき、機関操縦レバーを前進に入れたものの、A船の船首部とB船の船外機とが衝突し、船長B及び同乗者2人が衝撃で転倒した。(写真3参照)

写真3 B船

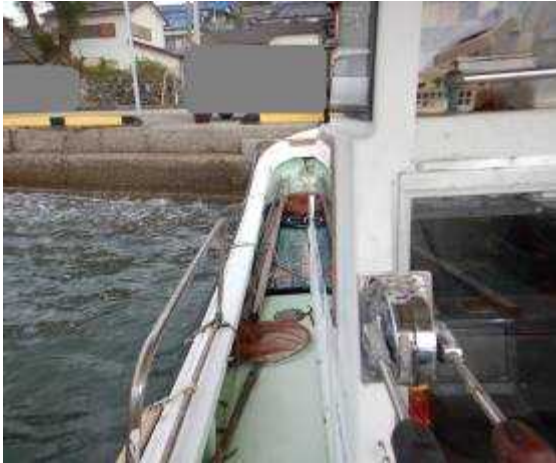
船長Aは、本事故前、100mほど離れたA船の周囲に数隻の漁船を視認していたが、腰を掛けていた操縦区画後方左舷側からは、操縦区画により、正船首方～右舷船首方が死角となっていたものの、操業中、A船の近くでは他船の音が聞こえず、他船の気配を感じていなかったため、A船の近くに他船はいないと思い、船首方を確認せずに椅子に腰を掛けた状態でA船を発進させていた。(写真4、写真5参照)

写真4 船長Aが腰を掛けていた場所から船首方を撮影

A船は、瀬詰埼南西方沖において、北西方に潮上りを始める際、船長Aが、A船の近くに他船はいないと思い、操縦区画後方の椅子に腰を掛けて船首方に死角が生じた状態でA船を発進させたことから、船首方で漂流中のB船に気付かず、北西方に航行を始めて間もなくB船と衝突したものと考えられる。

<p>尾方で漂泊中のA船を視認していたものの、A船がB船を避けて航行すると思っていたため、接近するA船に気付くのが遅れ、両船が衝突したものと考えられる。</p>
<p>再発防止策</p>	<p>今後の同種事故等の再発防止及び被害の軽減に役立つ事項として、次のことが考えられる。</p> <ul style="list-style-type: none"> ・ 船長は、漁場で潮上りを始める際、必ず周囲の状況を目視で確認してから発進すること。 ・ 船長は、漂泊中、他船が自船を避けて航行すると思わず、常時適切な見張りを行い、接近する他船に対し、必要に応じて機関を使用して移動するなど、衝突を避けるための措置を採ること。 ・ 船長は、他船と衝突した場合、軽微な事故と憶測せず、乗船者の負傷状況を確認した上、負傷者の救護のため、速やかに118番通報を行うこと。

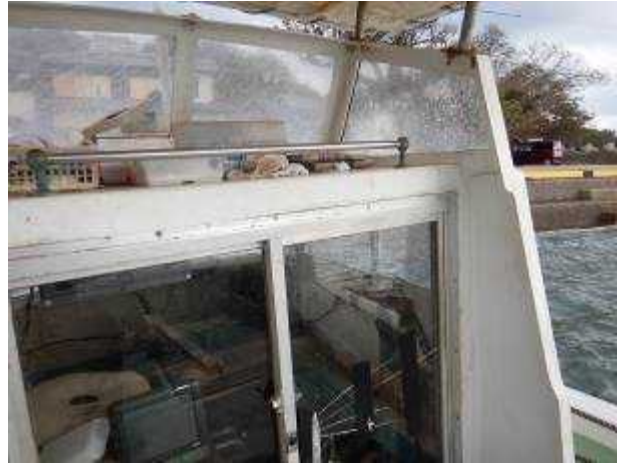
写真5 船長Aが腰を掛けていた場所から右舷船首方を撮影
